DOSSIER DE DIAGNOSTIC TECHNIQUE

Référence : 002IW008135-1
A communiquer pour toute correspondance
Réalisé le : 20/12/2023
Référence mandataire : N76

N76
Boulevard de la Chantourne
38043 GRENOBLE CEDEX

Rapport de repérage des matériaux et produits contenant de l'amiante avant démolition d'un immeuble bâti

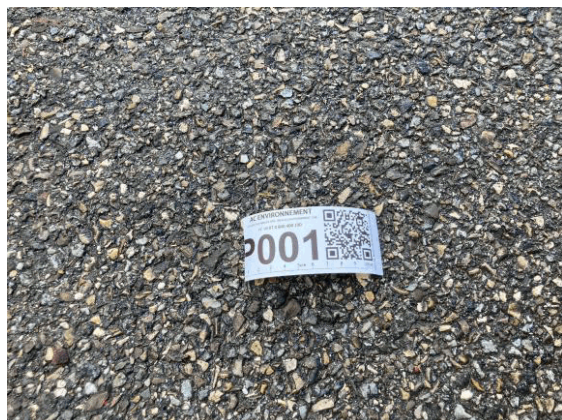
002IW008135-1 n°1 - 1 (P1) - HELISTATION - Piste
Helistation

Plan	Localisation	Composant	Partie composant	Réf action	Observation	Précision loc.	Ref photo	Ref Prél.	Descriptif	Résultat	Conclusion
HELISTAT ION	Piste Helistation	Revêtement routier	Bitume couche et sous-couche	P1	Réalisation d'un prélèvement		002IW 00813 5-1 n°1 - 1	P1	Enrobé - Bitumineux - Noir	Négatif	Négatif sur analyse
					Réalisation d'un prélèvement		002IW 00813 5-1 n°2 - 1

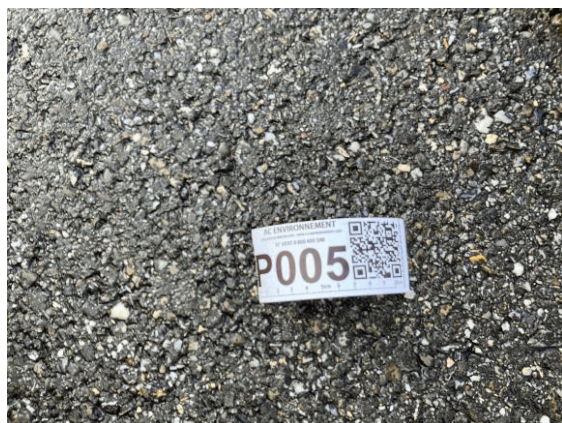
002IW008135-1 n°5 - 1 (P5) - HELISTATION - Piste
Helistation

Plan	Localisation	Composant	Partie composant	Réf action	Observation	Précision loc.	Ref photo	Ref Prél.	Descriptif	Résultat	Conclusion
HELISTAT ION	Piste Helistation	Revêtement routier	Bitume couche et sous-couche	P3	Réalisation d'un prélèvement		002IW 00813 5-1 n°3 - 1	P3	Enrobé - Bitumineux - Noir	Négatif	Négatif sur analyse
HELISTAT ION	Piste Helistation	Revêtement routier	Bitume couche et sous-couche	P4	Réalisation d'un prélèvement		002IW 00813 5-1 n°4 - 1	P4	Enrobé - Bitumineux - Noir	Négatif	Négatif sur analyse
HELISTAT ION	Piste Helistation	Revêtement routier	Bitume couche et sous-couche	P5	Réalisation d'un prélèvement		002IW 00813 5-1 n°5 - 1	P5	Enrobé - Bitumineux - Noir	Négatif	Négatif sur analyse

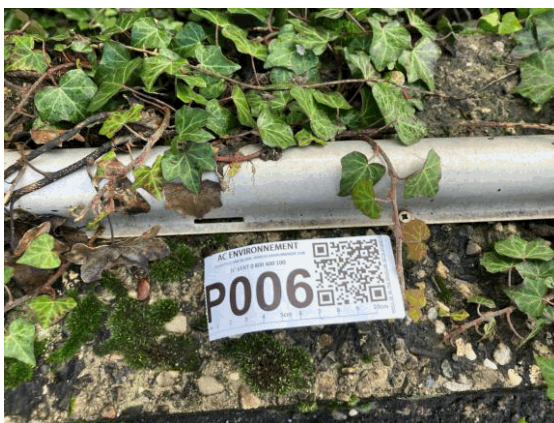
002IW008135-1 n°6 - 1 (P6) - HELISTATION - Piste
Helistation

Plan	Localisation	Composant	Partie composant	Réf action	Observation	Précision loc.	Ref photo	Ref Prél.	Descriptif	Résultat	Conclusion
HELISTAT ION	Piste Helistation	Murs et cloisons	Enduits ciment	P6	Réalisation d'un prélèvement	Gouttière	002IW 00813 5-1 n°6 - 1	P6	Mortier - Dur - Gris	Négatif	Négatif sur analyse
					Sondage et extension de la ZPSO du prélèvement P6		002IW 00813 5-1 n°6 - 1

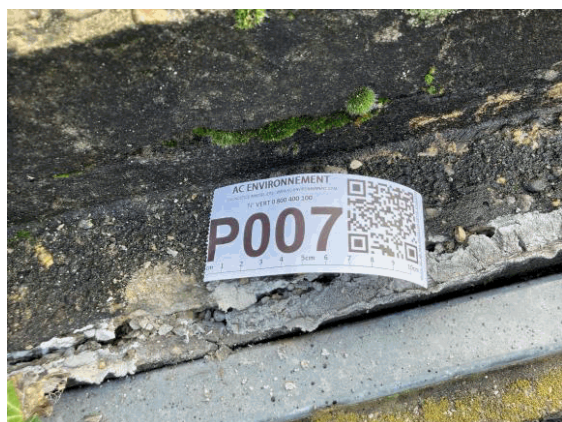
002IW008135-1 n°7 - 1 (P7) - HELISTATION - Piste
Helistation

Plan	Localisation	Composant	Partie composant	Réf action	Observation	Précision loc.	Ref photo	Ref Prél.	Descriptif	Résultat	Conclusion
HELISTAT ION	Piste Helistation	Jointure	Joint	P7	Réalisation d'un prélèvement	Gouttière	002IW 00813 5-1 n°7 - 1	P7	Joint / Mortier - Souple / Dur - Gris / Gris	Négatif	Négatif sur analyse
					Sondage et extension de la ZPSO du prélèvement P7		002IW 00813 5-1 n°7 - 1
