DOSSIER TECHNIQUE AMIANTE

Adresse :	112 avenue Redoute - 92600 ASNIERES SUR SEINE
Nature et usage du bâtiment :	Bureaux
Description du bâtiment :	TRIBUNAL D'INSTANCE
Documents fournis :	Rapport précédent
Date de la visite du repérage :	13 décembre 2005
Nombre de rapport de repérage :	2

N° AB ADTA 050232 - MINISTERE DE LA JUSTICE – IDF - TI ASNIERES

Immeuble bâti visité : TRIBUNAL D'INSTANCE
112 avenue Redoute
92600 ASNIERES SUR SEINE

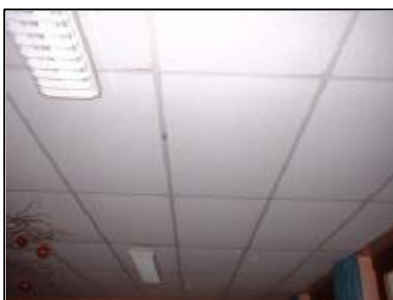
Photo N° 0011

Autres matériaux	Planchers étanchéité	A-2e-Toiture terrasse	12	NON		a			BON ETAT
