# Rapport de mission de repérage des matériaux et produits contenant de l'amiante avant réalisation de travaux dans un immeuble bâti

USID de ROCHEFORT - BA721 - Gymnase CRC  
17300 ROCHEFORT

**Référence du dossier :** 2507CNABO -  
BI8300000001621

Rénovations des vestiaires Hommes et Femmes ainsi que le sol du gymnase

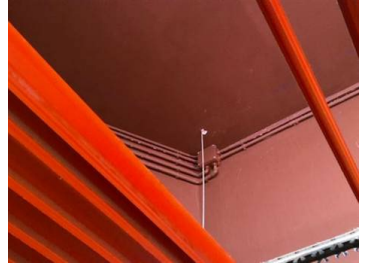
| N° de prélèvements | N° de composant *1 & Description opérateur | Localisation | Composant de la construction | Date du prélèvement | Résultat de l'analyse | Photo |
|---|---|---|---|---|---|---|
| P001 | <u>Identifiant:</u> ZPSO-001<br><u>Description:</u> Enduit à base de plâtre | Gymnase CRC - Vestiaire gymnase Femme | 4 - Plafonds et faux plafonds - Plafonds | 06/08/2025 | Absence d'amiante | |

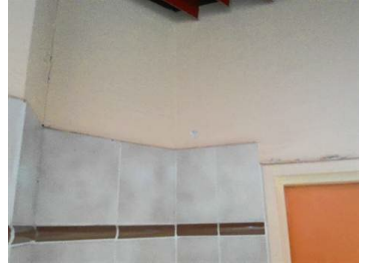
| N° de prélèvements | N° de composant *1 & Description opérateur | Localisation | Composant de la construction | Date du prélèvement | Résultat de l'analyse | Photo |
|---|---|---|---|---|---|---|
| P002 | <u>Identifiant:</u> ZPSO-002<br><u>Description:</u> Enduit à base de ciment | Gymnase CRC - Vestiaire gymnase Femme | 3 - Parois verticales intérieures - Murs et cloisons maçonnés | 06/08/2025 | Absence d'amiante | |

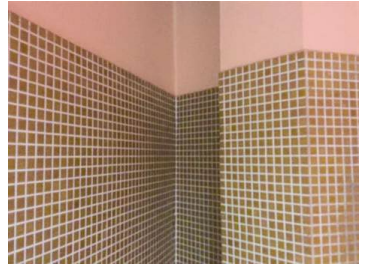
| N° de prélèvements | N° de composant *1 & Description opérateur | Localisation | Composant de la construction | Date du prélèvement | Résultat de l'analyse | Photo |
|---|---|---|---|---|---|---|
| P003 | <u>Identifiant:</u> ZPSO-003<br><u>Description:</u> Colle de faïence | Gymnase CRC - Vestiaire gymnase Femme | 3 - Parois verticales intérieures - Revêtements de murs, poteaux, cloisons, gaines, coffres | 06/08/2025 | Absence d'amiante | |

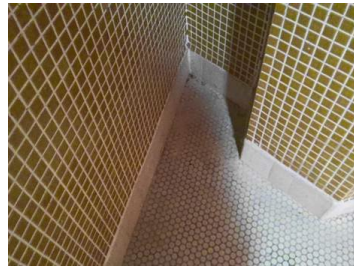
| N° de prélèvements | N° de composant *1<br>& Description opérateur | Localisation | Composant de la construction | Date du prélèvement | Résultat de l'analyse | Photo |
|---|---|---|---|---|---|---|
| P004 | <u>Identifiant:</u> ZPSO-004<br><u>Description:</u> Colle de carrelage mosaïque | Gymnase CRC - Vestiaire gymnase Femme | 3 - Parois verticales intérieures - Revêtements de murs, poteaux, cloisons, gaines, coffres | 06/08/2025 | Absence d'amiante | |

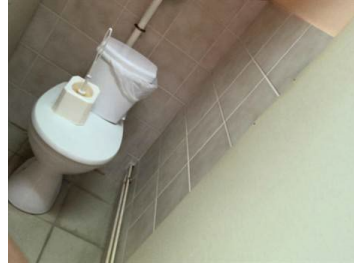
| N° de prélèvements | N° de composant *1<br>& Description opérateur | Localisation | Composant de la construction | Date du prélèvement | Résultat de l'analyse | Photo |
|---|---|---|---|---|---|---|
| P005 | <u>Identifiant:</u> ZPSO-005<br><u>Description:</u> Colle de carrelage | Gymnase CRC - Vestiaire gymnase Femme | 5 - Planchers et planchers techniques - Revêtements de sols | 06/08/2025 | Absence d'amiante | |

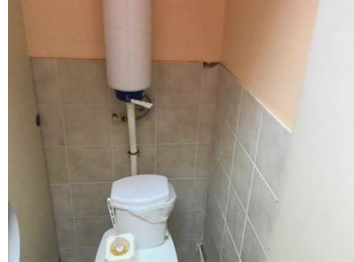
| N° de prélèvements | N° de composant *1<br>& Description opérateur | Localisation | Composant de la construction | Date du prélèvement | Résultat de l'analyse | Photo |
|---|---|---|---|---|---|---|
| P006 | <u>Identifiant:</u> ZPSO-006<br><u>Description:</u> Colle de faïence | Gymnase CRC - Vestiaire gymnase Femme | 3 - Parois verticales intérieures - Revêtements de murs, poteaux, cloisons, gaines, coffres | 06/08/2025 | Absence d'amiante | |

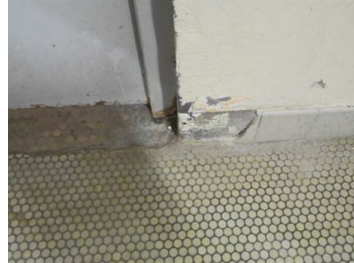
| Localisation | Matériau ou produit |
|---|---|
| Gymnase CRC - Vestiaire Piscine Homme | Colle de plinthes |

| N° Composant*1 | Localisation | Parties d'ouvrages ou composants de la construction inspectées | Descriptif | N° Prélèvement(s) | Conclusion (justification) | Quantité*2 |
|---|---|---|---|---|---|---|
| ZPSO-007 | Gymnase CRC - Vestiaire<br>Piscine Homme | 3 - Parois verticales intérieures - Revêtements de murs, poteaux, cloisons, gaines, coffres - Colle de faïence | Colle de plinthes | P007<br>(Gymnase CRC - Vestiaire<br>Piscine Homme) | Présence d'amiante<br>(Après analyse en laboratoire) | |

| N° de prélèvements | N° de composant *1<br>& Description opérateur | Localisation | Composant de la construction | Date du prélèvement | Résultat de l'analyse | Photo |
|---|---|---|---|---|---|---|
| P007 | <u>Identifiant:</u> ZPSO-007<br><u>Description:</u> Colle de plinthes | Gymnase CRC - Vestiaire Piscine Homme | 3 - Parois verticales intérieures - Revêtements de murs, poteaux, cloisons, gaines, coffres | 06/08/2025 | Présence d'amiante | |

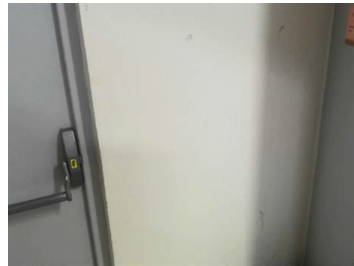
| N° de prélèvements | N° de composant *1<br>& Description opérateur | Localisation | Composant de la construction | Date du prélèvement | Résultat de l'analyse | Photo |
|---|---|---|---|---|---|---|
| P008 | <u>Identifiant:</u> ZPSO-002<br><u>Description:</u> Enduit à base de ciment | Gymnase CRC - Vestiaire Piscine Homme | 3 - Parois verticales intérieures - Murs et cloisons maçonnés | 06/08/2025 | Absence d'amiante | |

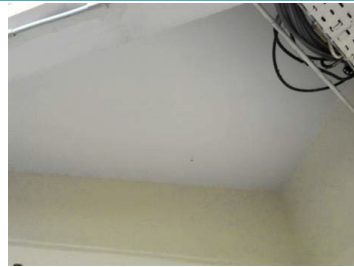
| N° de prélèvements | N° de composant *1<br>& Description opérateur | Localisation | Composant de la construction | Date du prélèvement | Résultat de l'analyse | Photo |
|---|---|---|---|---|---|---|
| P009 | <u>Identifiant:</u> ZPSO-001<br><u>Description:</u> Enduit à base de plâtre | Gymnase CRC - Vestiaire Piscine Homme | 4 - Plafonds et faux plafonds - Plafonds | 06/08/2025 | Absence d'amiante | |

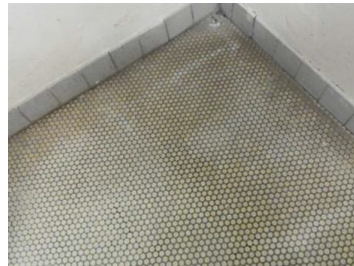
| N° de prélèvements | N° de composant *1<br>& Description opérateur | Localisation | Composant de la construction | Date du prélèvement | Résultat de l'analyse | Photo |
|---|---|---|---|---|---|---|
| P010 | <u>Identifiant:</u> ZPSO-004<br><u>Description:</u> Colle de carrelage mosaïque | Gymnase CRC - Vestiaire Piscine Homme | 3 - Parois verticales intérieures - Revêtements de murs, poteaux, cloisons, gaines, coffres | 06/08/2025 | Absence d'amiante | |

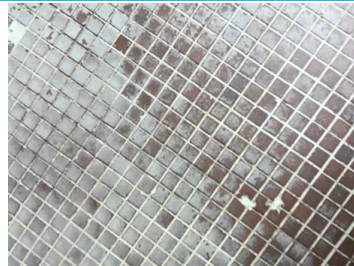
| N° de prélèvements | N° de composant *1<br>& Description opérateur | Localisation | Composant de la construction | Date du prélèvement | Résultat de l'analyse | Photo |
|---|---|---|---|---|---|---|
| P011 | <u>Identifiant:</u> ZPSO-008<br><u>Description:</u> Colle de carrelage | Gymnase CRC - Vestiaire Piscine Homme | 5 - Planchers et planchers techniques - Revêtements de sols | 06/08/2025 | Absence d'amiante | |

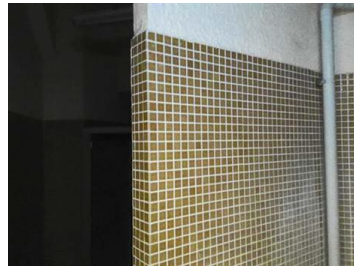
| N° de prélèvements | N° de composant *1<br>& Description opérateur | Localisation | Composant de la construction | Date du prélèvement | Résultat de l'analyse | Photo |
|---|---|---|---|---|---|---|
| P012 | Identifiant: ZPSO-003<br>Description: Colle de faïence | Gymnase CRC - Vestiaire Piscine Homme | 3 - Parois verticales intérieures - Revêtements de murs, poteaux, cloisons, gaines, coffres | 06/08/2025 | Absence d'amiante | |

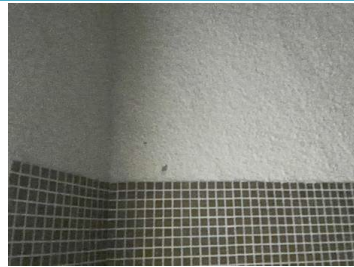
| N° de prélèvements | N° de composant *1<br>& Description opérateur | Localisation | Composant de la construction | Date du prélèvement | Résultat de l'analyse | Photo |
|---|---|---|---|---|---|---|
| P013 | Identifiant: ZPSO-009<br>Description: Enduit à base de plâtre | Gymnase CRC - Vestiaire Piscine Homme | 3 - Parois verticales intérieures - Murs et cloisons maçonnés | 06/08/2025 | Absence d'amiante | |

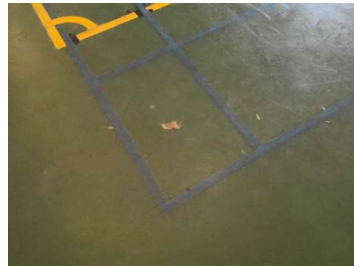
| N° de prélèvements | N° de composant *1<br>& Description opérateur | Localisation | Composant de la construction | Date du prélèvement | Résultat de l'analyse | Photo |
|---|---|---|---|---|---|---|
| P014 | Identifiant: ZPSO-010<br>Description: Ragréage + linoléum | Gymnase CRC - Gymnase | 5 - Planchers et planchers techniques - Revêtements de sols | 06/08/2025 | Absence d'amiante | |

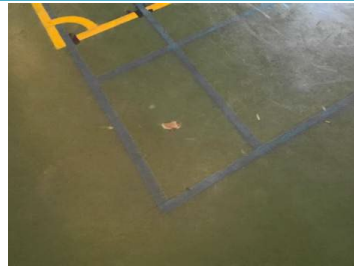
| N° de prélèvements | N° de composant *1<br>& Description opérateur | Localisation | Composant de la construction | Date du prélèvement | Résultat de l'analyse | Photo |
|---|---|---|---|---|---|---|
| P015 | Identifiant: ZPSO-010<br>Description: Ragréage + linoléum | Gymnase CRC - Gymnase | 5 - Planchers et planchers techniques - Revêtements de sols | 06/08/2025 | Absence d'amiante | |

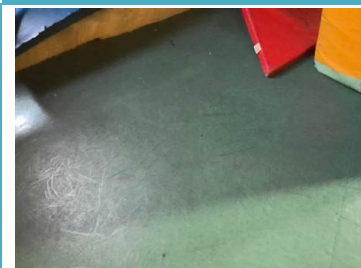
| N° de prélèvements | N° de composant *1<br>& Description opérateur | Localisation | Composant de la construction | Date du prélèvement | Résultat de l'analyse | Photo |
|---|---|---|---|---|---|---|
| P016 | Identifiant: ZPSO-010<br>Description: Ragréage + linoléum | Gymnase CRC - Gymnase | 5 - Planchers et planchers techniques - Revêtements de sols | 06/08/2025 | Absence d'amiante | |

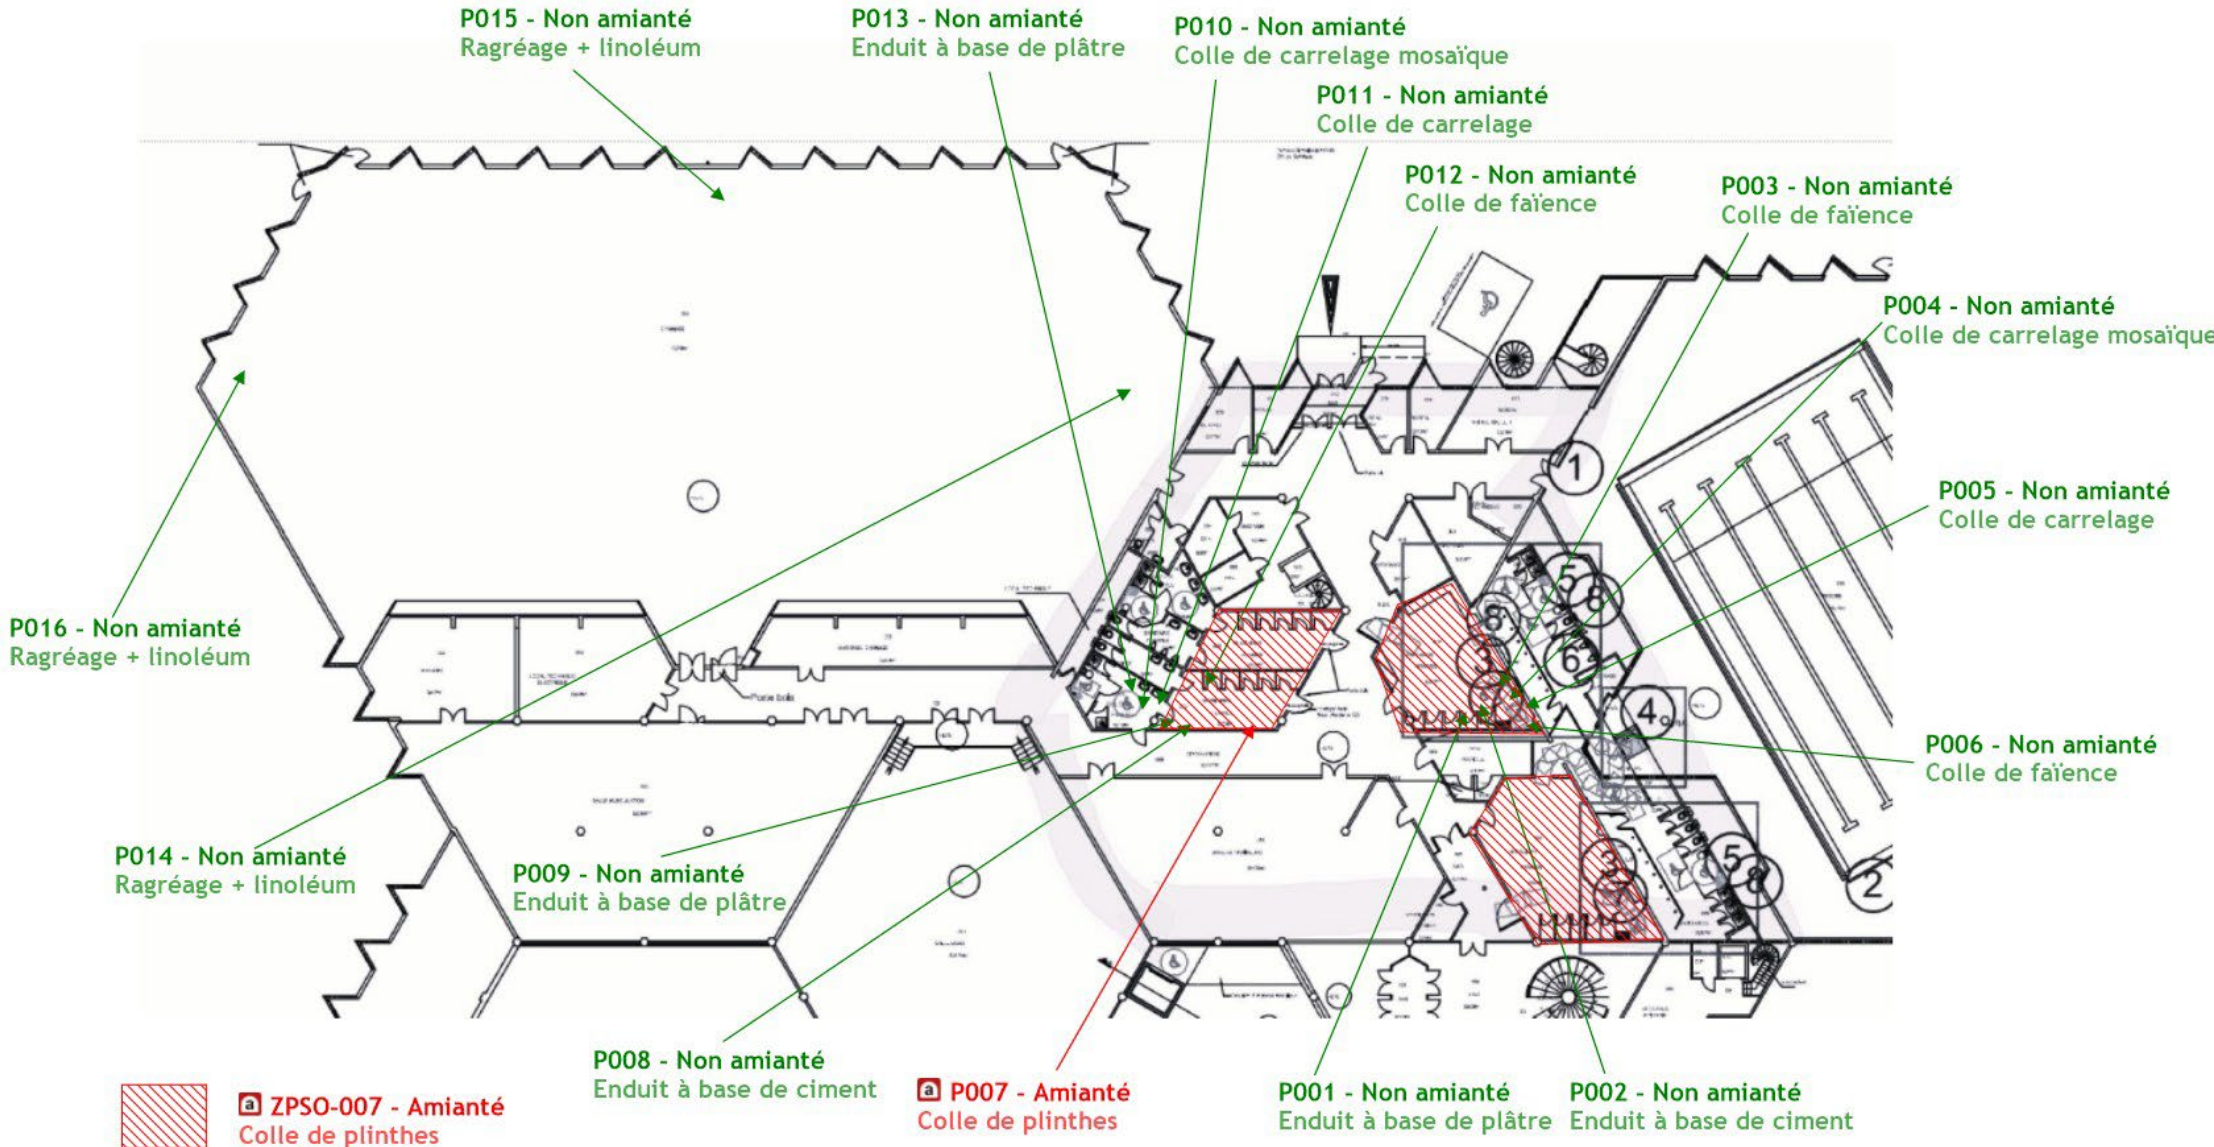
| | Nom du plan :<br>RDC - Plan de repérage |

| | <b>Planche de repérage technique</b> |
