Rapport de recherche d'amiante et HAP dans les enrobés bitumineux

Lieu d'intervention :
17 RUE DE BREST
29290 ST RENAN
Type de la voie : Voirie

Référence du rapport : 22498488/E.R
Rédigé le : 31/07/2024
Par l'opérateur de repérage : JEGOUIC Arnaud
Date de la commande : 03/06/2024

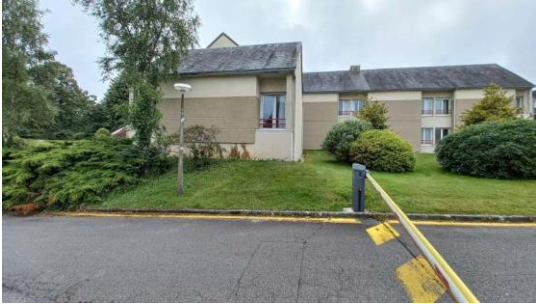
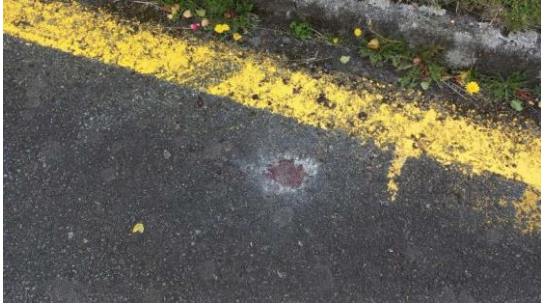
N° Prélèvement	Photo zone	Photo prélèvement
P01

N° pré.	Localisation	Description	Sondage / Observation	Amiante		HAP
	Repère			Présence	Type	Teneur (mg/kg)
P01	Voirie	Enrobé de voirie bitumineux	/	Non	/	<0.50
P02	Voirie	Enrobé de voirie bitumineux	/	Non	/	<0.50
P03	Voirie	Enrobé de voirie bitumineux	/	Non	/	0,55
