## FICHE RÉCAPITULATIVE AMIANTE

**2906003\_THONON**

**THONON\_C4 - LABORATOIRE**

## FICHE RECAPITULATIVE du DOSSIER TECHNIQUE AMIANTE

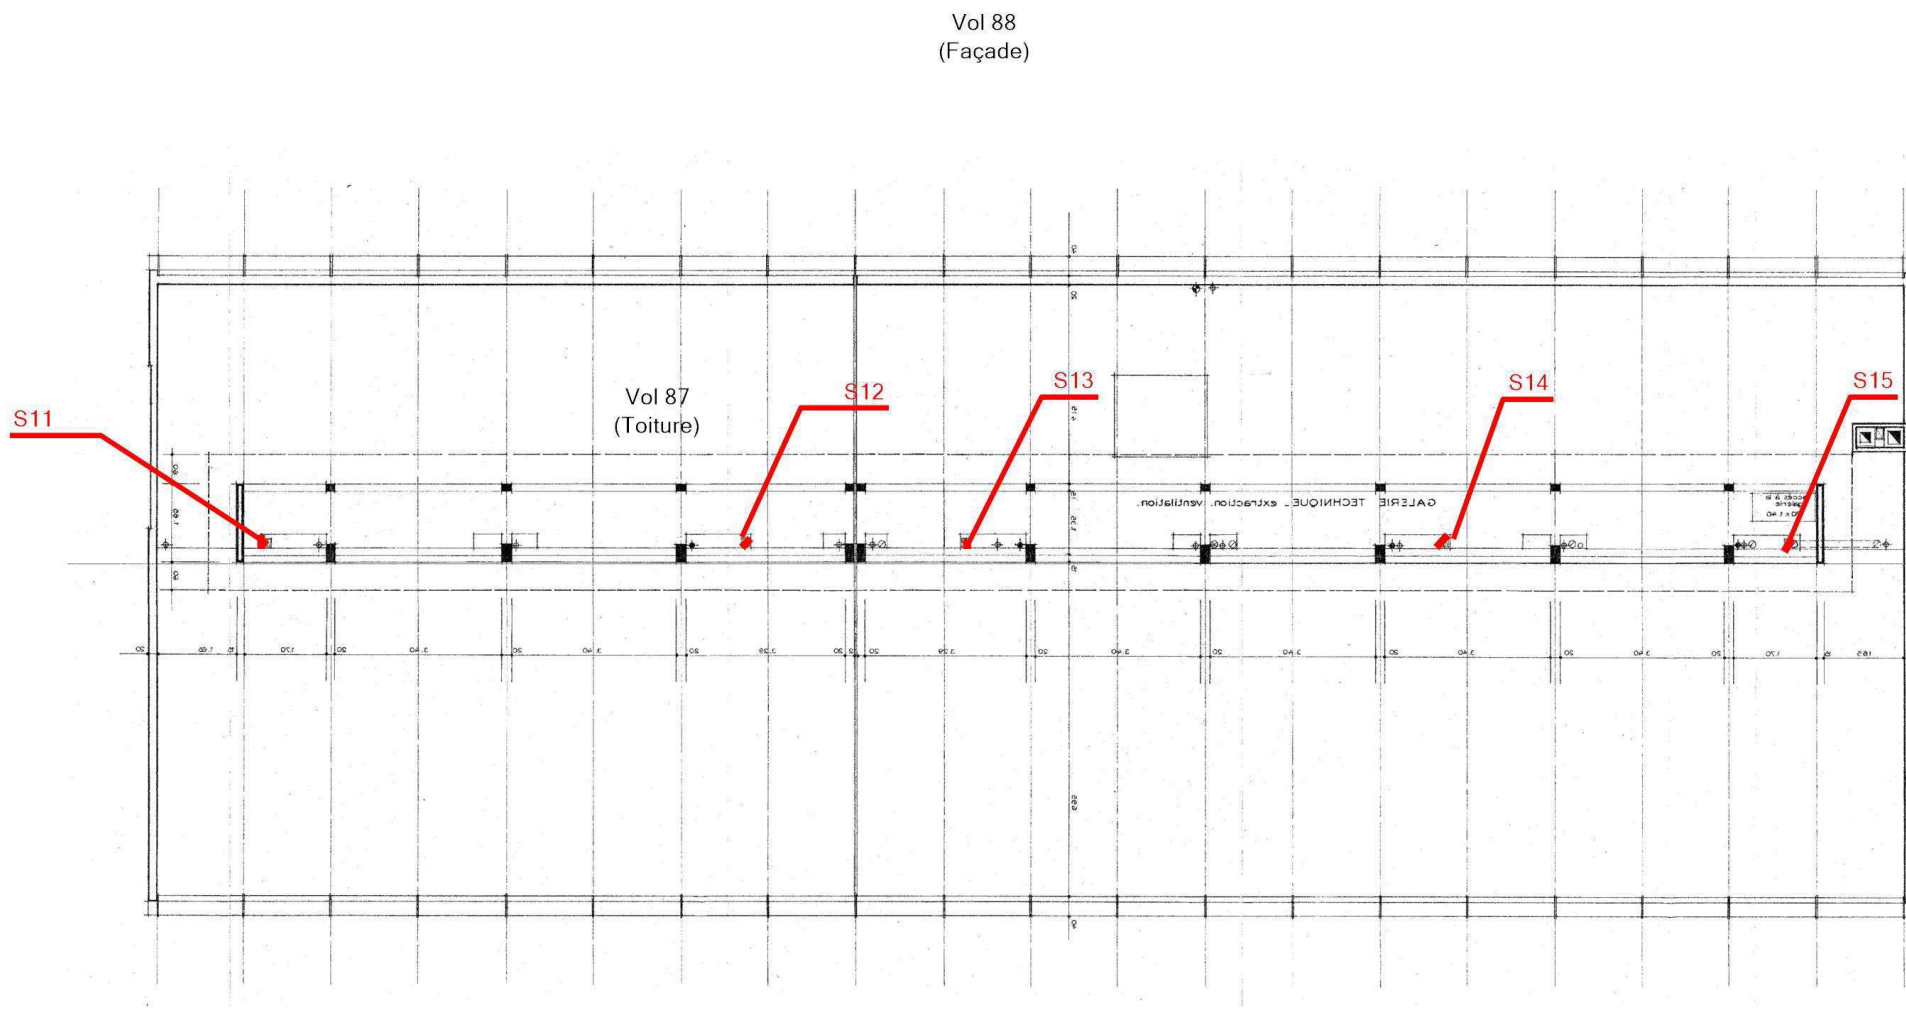
TOITURE ET FAÇADES - MPCA CONDUITS, CANALISATIONS ET ÉQUIPEMENTS				Référence: 002J3000281
<div><div>Vol 88 (Façade)</div><div>

</div></div>				Légende
				<div></div> S11: Conduit en fibres-ciment
				<div></div> S15: Conduit en fibres-ciment
				<div></div> S12: Conduit en fibres-ciment
				<div></div> S13: Conduit en fibres-ciment
				<div></div> S14: Conduit en fibres-ciment
<div></div>	Adresse du bien	Désignation	Date intervention	Technicien intervenant
	75, Avenue de Corzent 74203 THONON-LES-BAINS CEDEX	THONON_C4 - LABORATOIRE	07/12/2020	.
