# Rapport de repérage des matériaux ou produits contenant l'amiante à intégrer au Dossier Technique Amiante

| | Immeuble concerné :<br><b>Station-service BP</b><br><b>Aire de Villevaudé - Site 31529</b><br>A 104<br>77410 VILLEVAUDE | |

| | | <br>Pas d'amiante détecté |

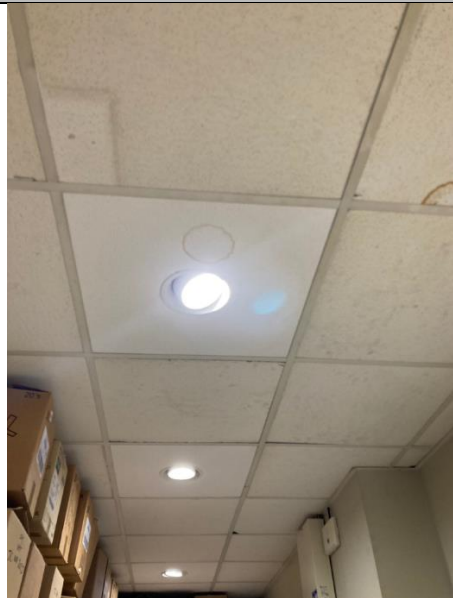
| Matériau ou produit | Localisation | Critère de décision | Photo | Conclusion |
|---|---|---|---|---|
| Faux plafond / Panneau de faux plafond | RDC / Dégagement,<br>Bureau, Réserve 1,<br>Réserve 2, Toilettes du<br>personnel, Vestiaire<br>femmes, Vestiaires<br>hommes | Après analyse : P01 | | Amiante non détecté |

| Référence de l'échantillon | Date du prélèvement | Composant de la construction | Partie du composant | Matériau ou produit | Localisation | Résultat | Avis/Interprétation |
|---|---|---|---|---|---|---|---|
| P01 | 22/03/2024 | Plancher haut | Faux plafond | Panneau de faux-plafond | Dégagement | Amiante non détecté | / |

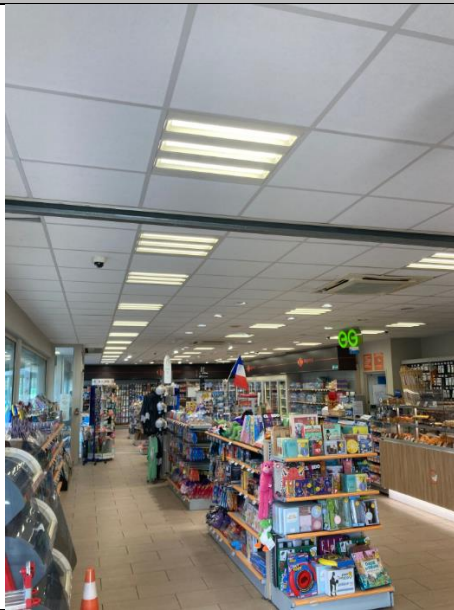
| Matériau ou produit | Localisation | Critère de décision | Photo | Conclusion |
|---|---|---|---|---|
| Faux plafond / Panneau de faux plafond en laine minérale | RDC / Boutique | Matériau qui par nature ne contient pas d'amiante | | Amiante non détecté |

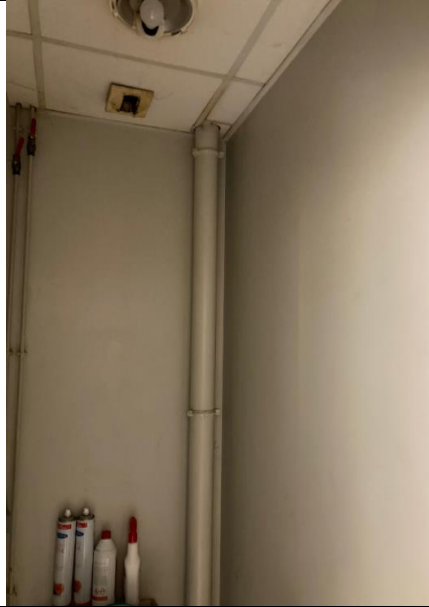
| Matériau ou produit | Localisation | Critère de décision | Photo | Conclusion |
|---|---|---|---|---|
| Conduit hydraulique / Conduit EP en métal | RDC<br>Toilettes du personnel | Matériau qui par nature ne contient pas d'amiante | | Amiante non détecté |
