## Rapport de mission de repérage des matériaux et produits contenant de l'amiante avant démolition d'un immeuble bâti

STADE PIERRE SOUCHAL

| Numéro de rapport | 85731-170929 A |

Démolition d'une tribune.

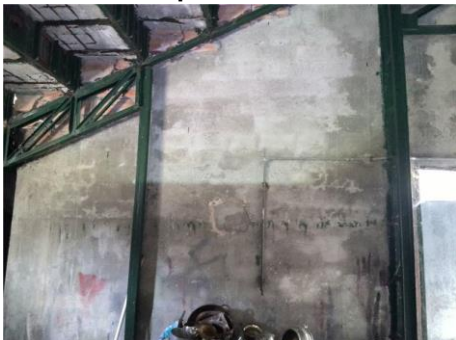
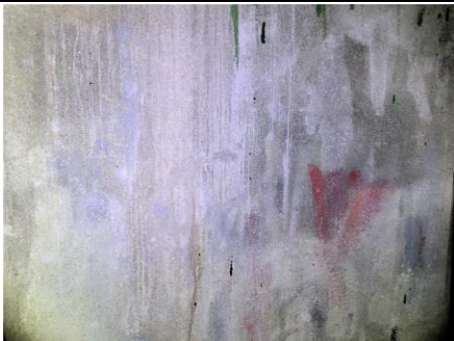
| PRELEVEMENT : P001 | | | |
|---|---|---|---|
| <b>Nom du client</b><br>COMMUNE DE MONT DORE | <b>Numéro de dossier</b><br>85731-170929 | <b>Pièce ou local – Composant</b><br>RDC - Local n°1 - Murs - Toutes zones | |
| <b>Objet :</b><br>Enduit ciment<br><br><b>Planche de croquis n° :</b> | | | |

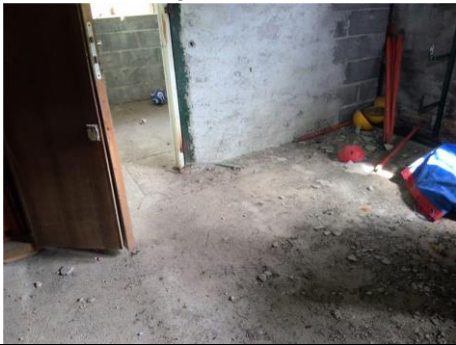
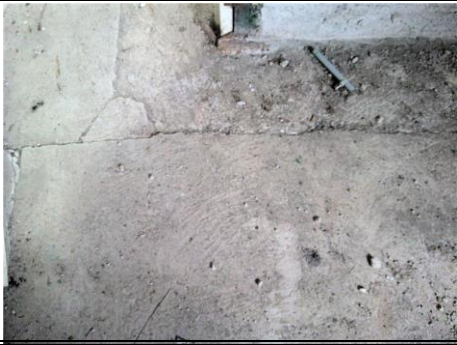
| PRELEVEMENT : P002 | | | |
|---|---|---|---|
| <b>Nom du client</b><br>COMMUNE DE MONT DORE | <b>Numéro de dossier</b><br>85731-170929 | <b>Pièce ou local – Composant</b><br>RDC - Local n°1 - Plancher - Toutes zones | |
| <b>Objet :</b><br>Enduit ciment<br><br><b>Planche de croquis n° :</b> | | | |

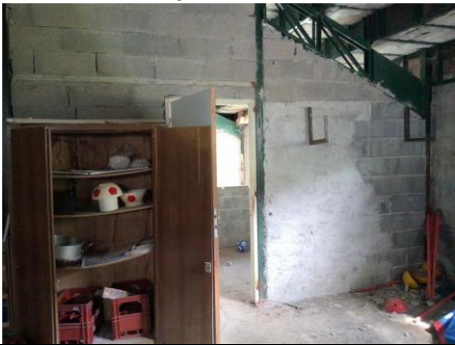
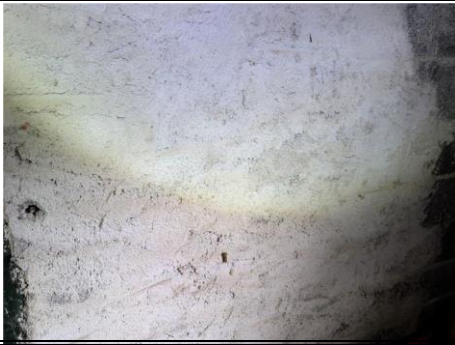
| PRELEVEMENT : P003 | | | |
|---|---|---|---|
| <b>Nom du client</b><br>COMMUNE DE MONT DORE | <b>Numéro de dossier</b><br>85731-170929 | <b>Pièce ou local – Composant</b><br>RDC - Local n°1 - Mur de refend -<br>Toutes zones | |
| <b>Objet :</b><br>Enduit ciment blanc<br><br><b>Planche de croquis n° :</b> | | | |

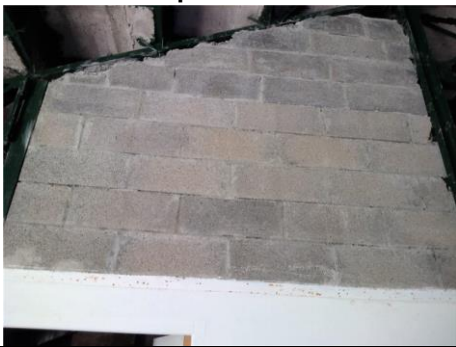
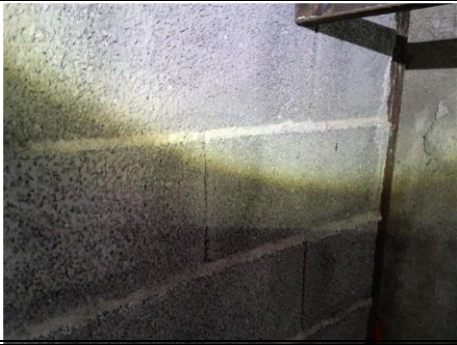
| PRELEVEMENT : P004 | | | |

| PRELEVEMENT : P004 | | | |
|---|---|---|---|
| <b>Nom du client</b><br>COMMUNE DE MONT DORE | <b>Numéro de dossier</b><br>85731-170929 | <b>Pièce ou local – Composant</b><br>RDC - Local n°1 - Mur de refend -<br>Toutes zones | |
| <b>Objet :</b><br>Enduit ciment gris<br><br><b>Planche de croquis n° :</b> | | | |

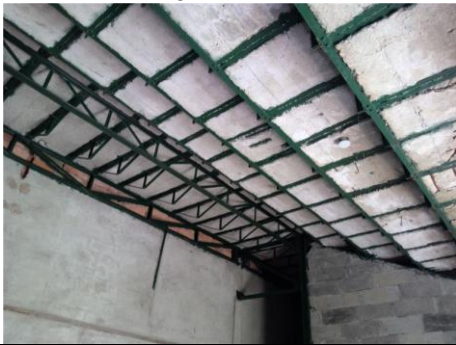
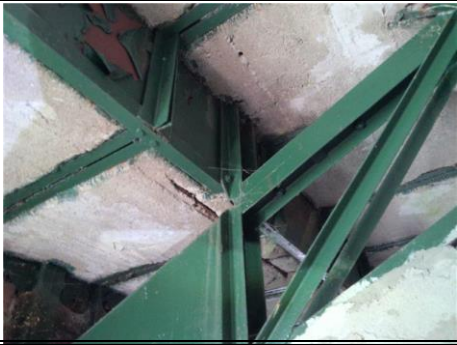
| PRELEVEMENT : P005 | | | |
|---|---|---|---|
| <b>Nom du client</b><br>COMMUNE DE MONT DORE | <b>Numéro de dossier</b><br>85731-170929 | <b>Pièce ou local – Composant</b><br>RDC - Local n°2 - Poutrelles métalliques - Toutes zones | |
| <b>Objet :</b><br>Métal / Peinture verte<br><br><b>Planche de croquis n° :</b> | | | |

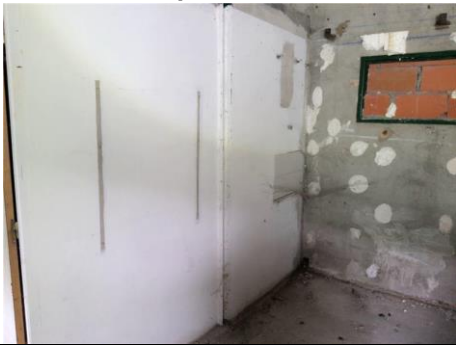
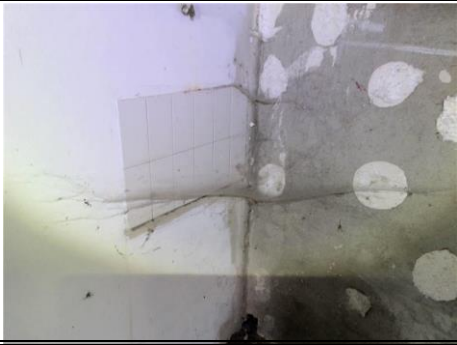
| PRELEVEMENT : P006 | | | |
|---|---|---|---|
| <b>Nom du client</b><br>COMMUNE DE MONT DORE | <b>Numéro de dossier</b><br>85731-170929 | <b>Pièce ou local – Composant</b><br>RDC - Local n°2 - Mur de refend - Toutes zones | |
| <b>Objet :</b><br>Colle / Faïence<br><br><b>Planche de croquis n° :</b> | | | |

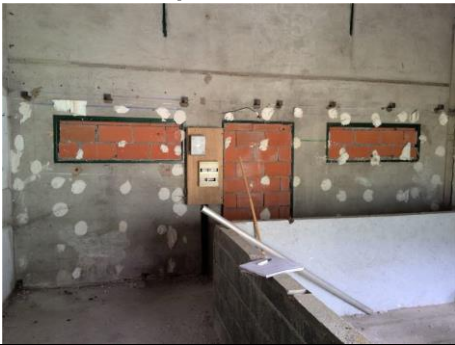
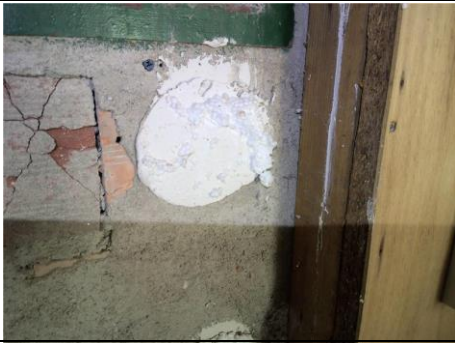
| PRELEVEMENT : P007 | | | |
|---|---|---|---|
| <b>Nom du client</b><br>COMMUNE DE MONT DORE | <b>Numéro de dossier</b><br>85731-170929 | <b>Pièce ou local – Composant</b><br>RDC - Local n°2 - Mur - Toutes zones | |
| <b>Objet :</b><br>Colle / Plot de colle<br><br><b>Planche de croquis n° :</b> | | | |

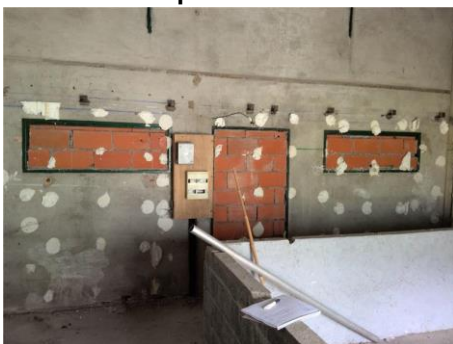
**PRELEVEMENT : P008**
**Emplacement :**

| <b>Nom du client</b><br>COMMUNE DE MONT DORE | <b>Numéro de dossier</b><br>85731-170929 | <b>Pièce ou local – Composant</b><br>RDC - Local n°2 - Mur - Toutes zones |
| <b>Nom de l'opérateur</b><br>PICARLE Loïc | <b>Date de prélèvement</b><br>24/07/2025 | <b>Partie de composant</b><br>Enduit ciment |

Enduit ciment

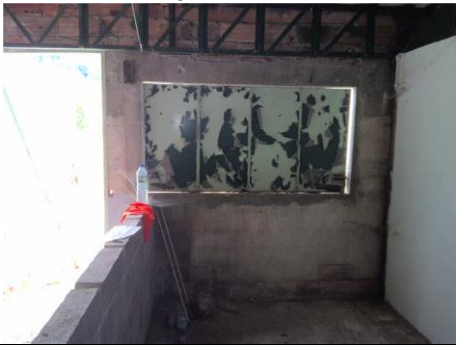
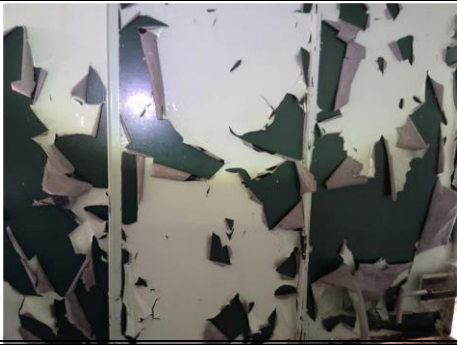
| PRELEVEMENT : P009 | | | |

| PRELEVEMENT : P009 | | | |
|---|---|---|---|
| <b>Nom du client</b><br>COMMUNE DE MONT DORE | <b>Numéro de dossier</b><br>85731-170929 | <b>Pièce ou local – Composant</b><br>RDC - Local n°2 - Fenêtre fixe -<br>Toutes zones | |
| <b>Objet :</b><br>Verre / Peinture<br><br><b>Planche de croquis n° :</b> | | | |

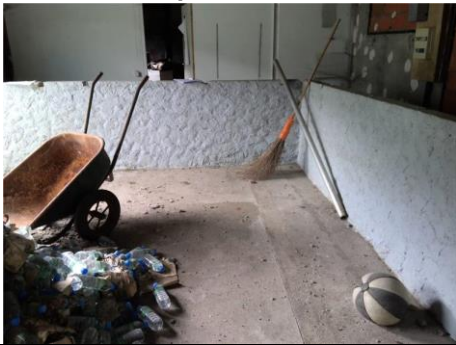
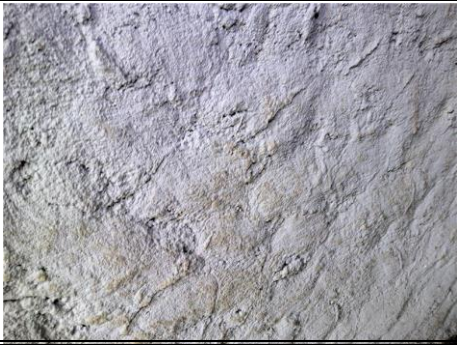
| PRELEVEMENT : P010 | | | |

| PRELEVEMENT : P010 | | | |
|---|---|---|---|
| <b>Nom du client</b><br>COMMUNE DE MONT DORE | <b>Numéro de dossier</b><br>85731-170929 | <b>Pièce ou local – Composant</b><br>RDC - Local n°2 - Murets - Toutes zones | |
| <b>Objet :</b><br>Enduit ciment / Peinture<br><br><b>Planche de croquis n° :</b> | | | |

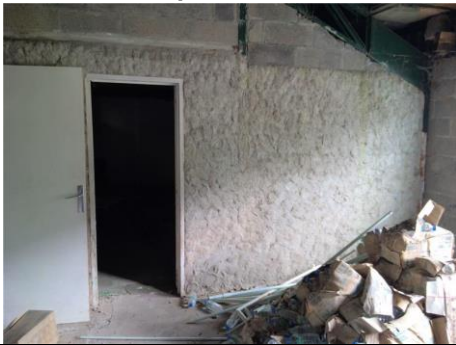
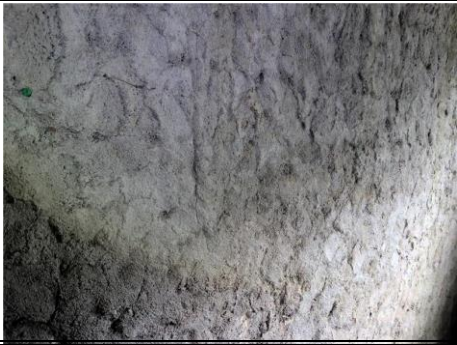
| PRELEVEMENT : P011 | | | |
|---|---|---|---|
| <b>Nom du client</b><br>COMMUNE DE MONT DORE | <b>Numéro de dossier</b><br>85731-170929 | <b>Pièce ou local – Composant</b><br>RDC - Local n°2 - Mur - Toutes zones | |
| <b>Objet :</b><br>Enduit ciment<br><br><b>Planche de croquis n° :</b> | | | |

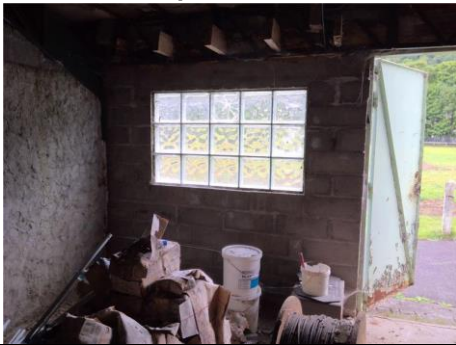
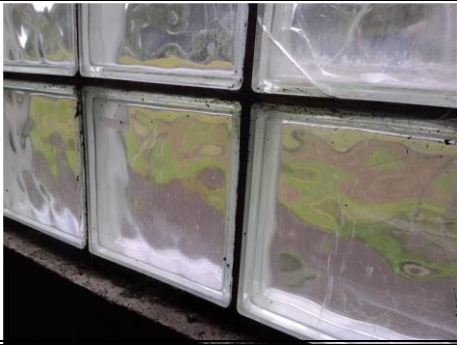
| PRELEVEMENT : P012 | | | |
|---|---|---|---|
| <b>Nom du client</b><br>COMMUNE DE MONT DORE | <b>Numéro de dossier</b><br>85731-170929 | <b>Pièce ou local – Composant</b><br>RDC - Local n°2 - Carreaux de verre<br>- Toutes zones | |
| <b>Objet :</b><br>Joint de vitrage ciment<br><br><b>Planche de croquis n° :</b> | | | |

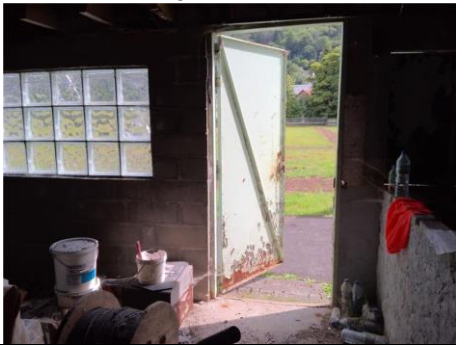
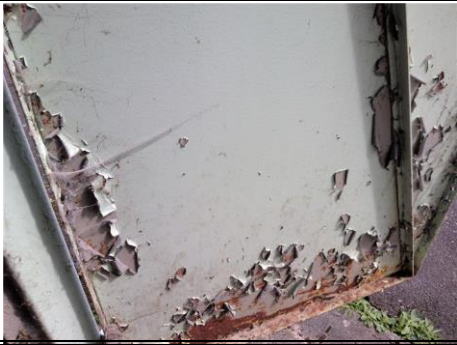
| PRELEVEMENT : P013 | | | |
|---|---|---|---|
| <b>Nom du client</b><br>COMMUNE DE MONT DORE | <b>Numéro de dossier</b><br>85731-170929 | <b>Pièce ou local – Composant</b><br>RDC - Local n°2 - Porte - Toutes zones | |
| <b>Objet :</b><br>Métal / Peinture<br><br><b>Planche de croquis n° :</b> | | | |

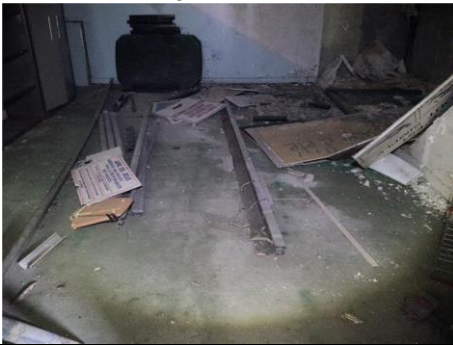
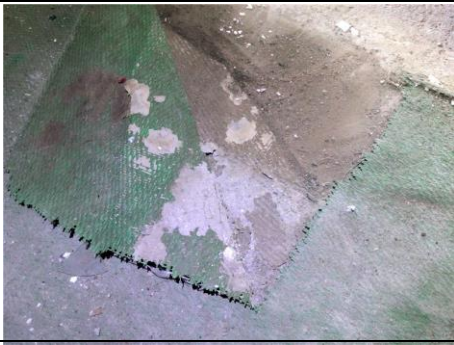
| PRELEVEMENT : P014 | | | |

| PRELEVEMENT : P014 | | | |
|---|---|---|---|
| <b>Nom du client</b><br>COMMUNE DE MONT DORE | <b>Numéro de dossier</b><br>85731-170929 | <b>Pièce ou local – Composant</b><br>RDC - Local n°3 - Sol - Toutes zones | |
| <b>Objet :</b><br>Colle moquette<br><br><b>Planche de croquis n° :</b> | | | |

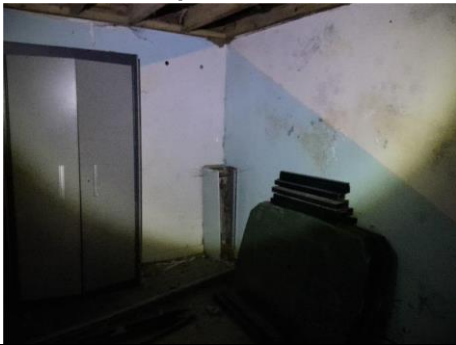
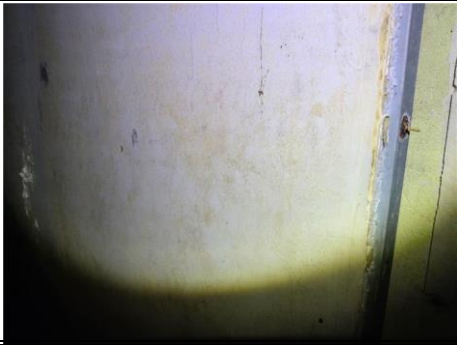
| PRELEVEMENT : P015 | | | |
|---|---|---|---|
| <b>Nom du client</b><br>COMMUNE DE MONT DORE | <b>Numéro de dossier</b><br>85731-170929 | <b>Pièce ou local – Composant</b><br>RDC - Local n°3 - Murs - Toutes zones | |
| <b>Objet :</b><br>Plâtre / Peinture<br><br><b>Planche de croquis n° :</b> | | | |

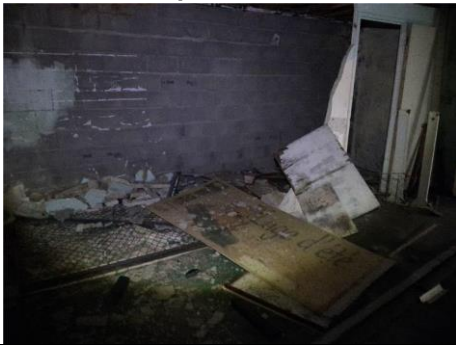
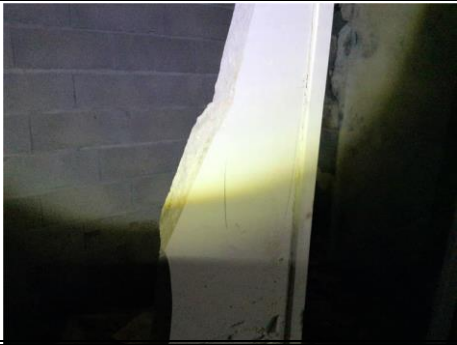
| PRELEVEMENT : P016 | | | |

| PRELEVEMENT : P016 | | | |
|---|---|---|---|
| <b>Nom du client</b><br>COMMUNE DE MONT DORE | <b>Numéro de dossier</b><br>85731-170929 | <b>Pièce ou local – Composant</b><br>RDC - Local n°3 - Cloisons - Toutes zones | |
| <b>Objet :</b><br>Plâtre / Peinture<br><br><b>Planche de croquis n° :</b> | | | |

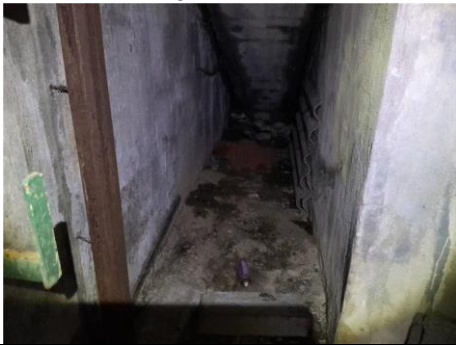
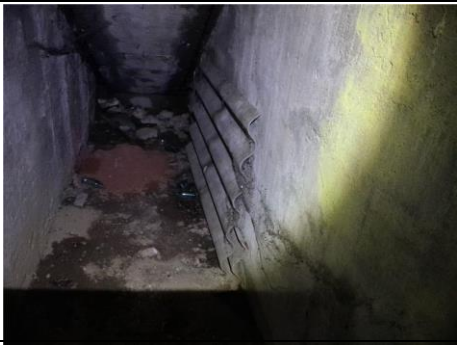
| Local / Partie d'immeuble | Etage | Composant de la construction | Partie de composant | Critère de décision | Référence ZPSO |
|---|---|---|---|---|---|
| | | Sol - Plaques | Amiante ciment | Résultat d'analyse (P017) | <b>Z017</b> |

| PRELEVEMENT : P017 | | | |
|---|---|---|---|
| <b>Nom du client</b><br>COMMUNE DE MONT DORE | <b>Numéro de dossier</b><br>85731-170929 | <b>Pièce ou local – Composant</b><br>RDC - Local n°1 - Sol - Toutes zones | |
| <b>Objet :</b><br>Amiante ciment<br><br><b>Planche de croquis n° :</b> | | | |

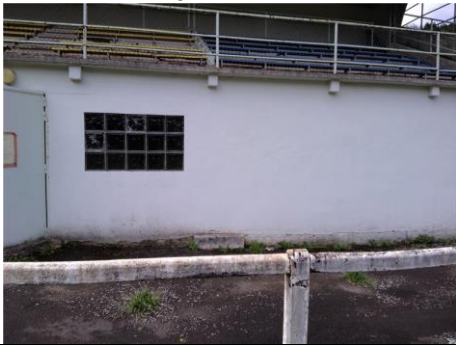
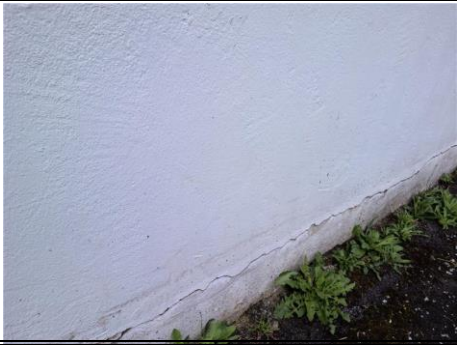
| PRELEVEMENT : P018 | | | |
|---|---|---|---|
| <b>Nom du client</b><br>COMMUNE DE MONT DORE | <b>Numéro de dossier</b><br>85731-170929 | <b>Pièce ou local – Composant</b><br>Enveloppe du bâtiment - Façade A - Mur - Toutes zones | |
| <b>Objet :</b><br>Enduit ciment / Peinture<br><br><b>Planche de croquis n° :</b> | | | |

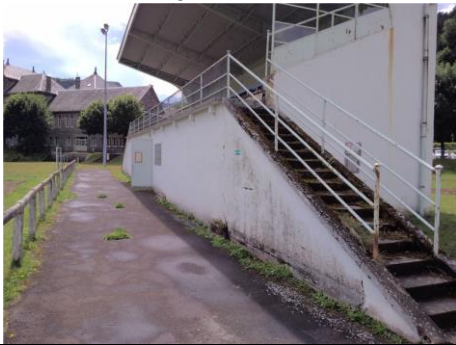
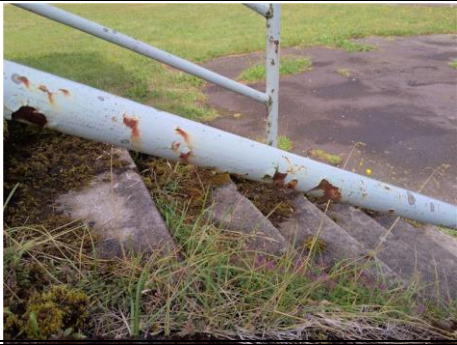
| PRELEVEMENT : P019 | | | |
|---|---|---|---|
| <b>Nom du client</b><br>COMMUNE DE MONT DORE | <b>Numéro de dossier</b><br>85731-170929 | <b>Pièce ou local – Composant</b><br>Enveloppe du bâtiment - Façade A -<br>Garde-corps - Toutes zones | |
| <b>Objet :</b><br>Métal / Peinture<br><br><b>Planche de croquis n° :</b> | | | |

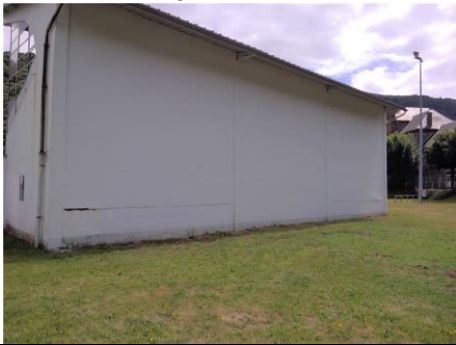
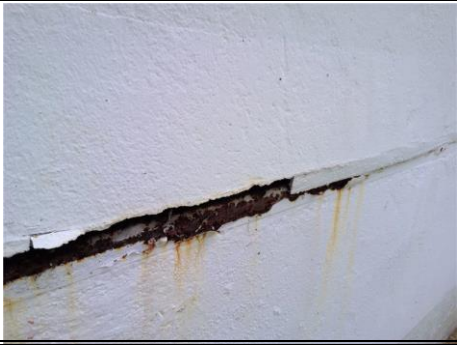
| PRELEVEMENT : P020 | | | |

| PRELEVEMENT : P020 | | | |
|---|---|---|---|
| <b>Nom du client</b><br>COMMUNE DE MONT DORE | <b>Numéro de dossier</b><br>85731-170929 | <b>Pièce ou local – Composant</b><br>Enveloppe du bâtiment - Façade C -<br>Mur - Toutes zones | |
| <b>Objet :</b><br>Enduit ciment / Peinture<br><br><b>Planche de croquis n° :</b> | | | |

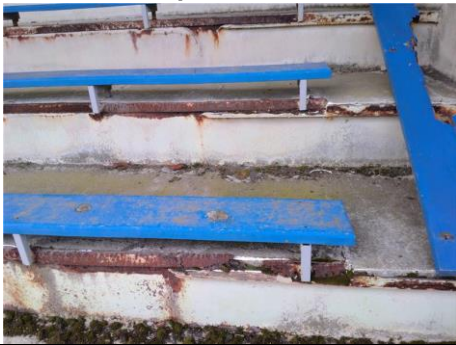
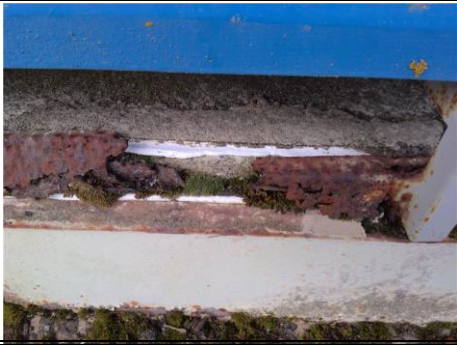
| PRELEVEMENT : P021 | | | |
|---|---|---|---|
| <b>Nom du client</b><br>COMMUNE DE MONT DORE | <b>Numéro de dossier</b><br>85731-170929 | <b>Pièce ou local – Composant</b><br>R+1 - Tribune - Plancher - Toutes zones | |
| <b>Objet :</b><br>Joint mastic blanc<br><br><b>Planche de croquis n° :</b> | | | |

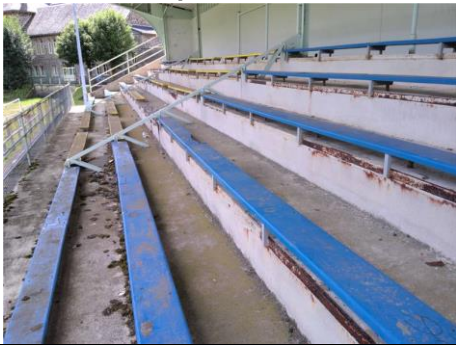
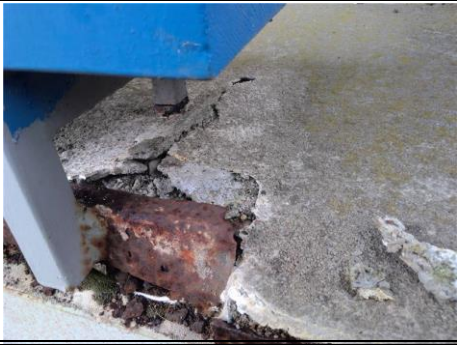
| PRELEVEMENT : P022 | | | |
|---|---|---|---|
| <b>Nom du client</b><br>COMMUNE DE MONT DORE | <b>Numéro de dossier</b><br>85731-170929 | <b>Pièce ou local – Composant</b><br>R+1 - Tribune - Marches tribune - Toutes zones | |
| <b>Objet :</b><br>Colle / Revêtement souple<br><br><b>Planche de croquis n° :</b> | | | |

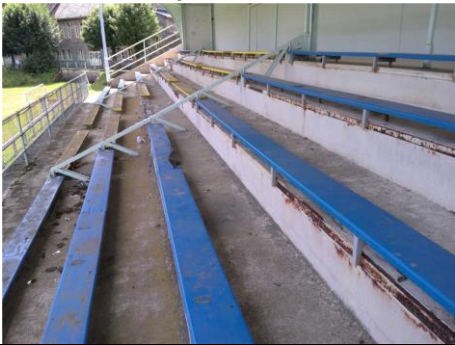
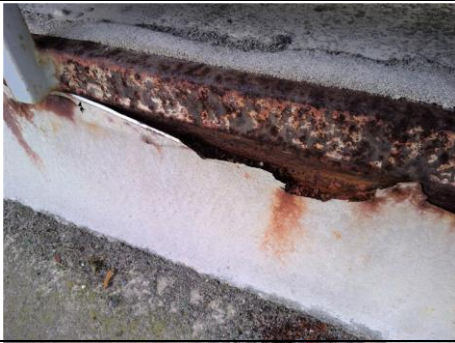
| PRELEVEMENT : P023 | | | |

| Local / Partie d'immeuble | Etage | Composant de la construction | Partie de composant | Critère de décision | Référence ZPSO |
|---|---|---|---|---|---|
| Tribune | R+1 | Contres marche tribune | Métal - Peinture | Résultat d'analyse (P023) | <b>Z023</b> |

| PRELEVEMENT : P023 | | | |
|---|---|---|---|
| <b>Nom du client</b><br>COMMUNE DE MONT DORE | <b>Numéro de dossier</b><br>85731-170929 | <b>Pièce ou local – Composant</b><br>R+1 - Tribune - Contres marche<br>tribune - Toutes zones | |
| <b>Objet :</b><br>Métal / Peinture<br><br><b>Planche de croquis n° :</b> | | | |

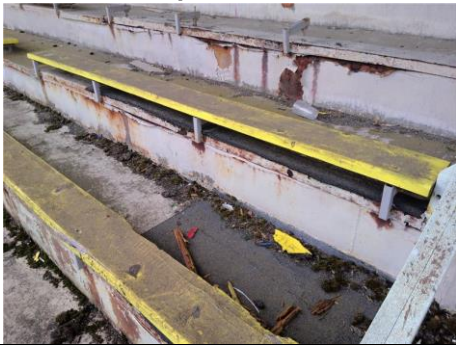
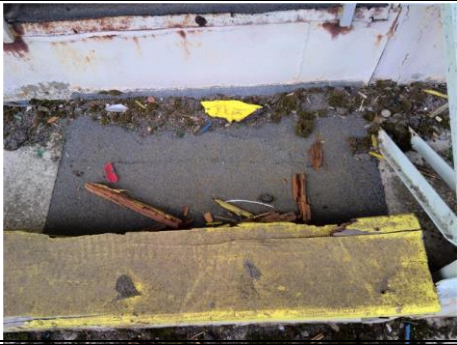
| PRELEVEMENT : P024 | | | |

| PRELEVEMENT : P024 | | | |
|---|---|---|---|
| <b>Nom du client</b><br>COMMUNE DE MONT DORE | <b>Numéro de dossier</b><br>85731-170929 | <b>Pièce ou local – Composant</b><br>R+1 - Tribune - Marches - Toutes zones | |
| <b>Objet :</b><br>Revêtement bitumineux<br><br><b>Planche de croquis n° :</b> | | | |

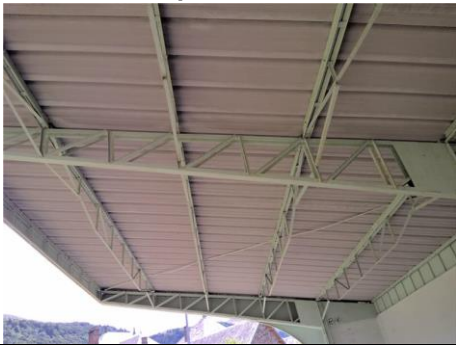
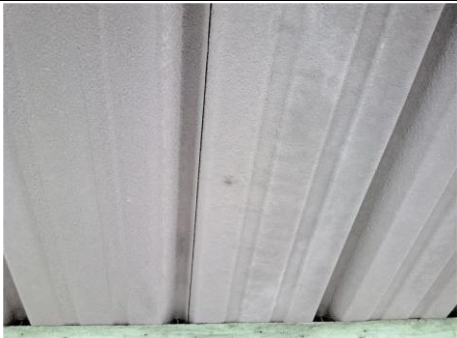
| PRELEVEMENT : P025 | | | |
|---|---|---|---|
| <b>Nom du client</b><br>COMMUNE DE MONT DORE | <b>Numéro de dossier</b><br>85731-170929 | <b>Pièce ou local – Composant</b><br>R+1 - Tribune - Plafond métallique - Toutes zones | |
| <b>Objet :</b><br>Flocage<br><br><b>Planche de croquis n° :</b> | | | |

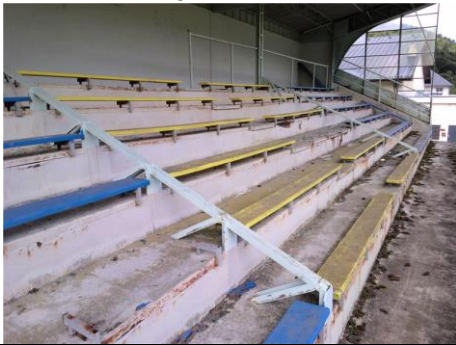
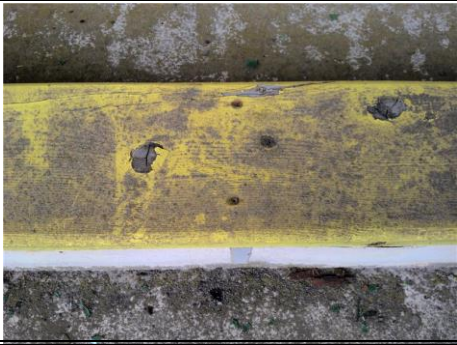
| PRELEVEMENT : P026 | | | |
|---|---|---|---|
| <b>Nom du client</b><br>COMMUNE DE MONT DORE | <b>Numéro de dossier</b><br>85731-170929 | <b>Pièce ou local – Composant</b><br>R+1 - Tribune - Banc n°1 - Toutes zones | |
| <b>Objet :</b><br>Bois / Peinture jaunes<br><br><b>Planche de croquis n° :</b> | | | |

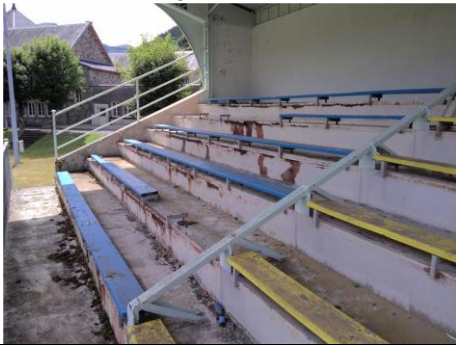
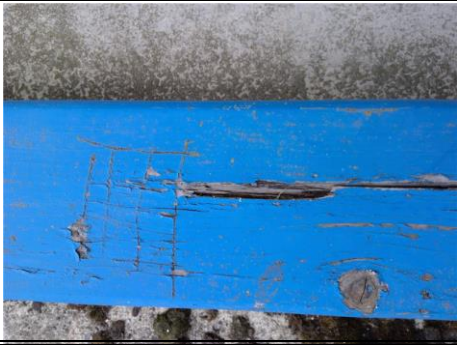
| PRELEVEMENT : P027 | | | |
|---|---|---|---|
| <b>Nom du client</b><br>COMMUNE DE MONT DORE | <b>Numéro de dossier</b><br>85731-170929 | <b>Pièce ou local – Composant</b><br>R+1 - Tribune - Banc n°2 - Toutes zones | |
| <b>Objet :</b><br>Bois / Peinture bleues<br><br><b>Planche de croquis n° :</b> | | | |

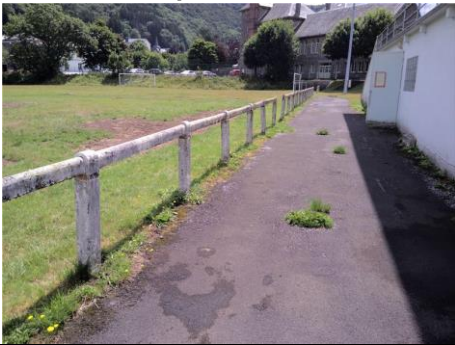
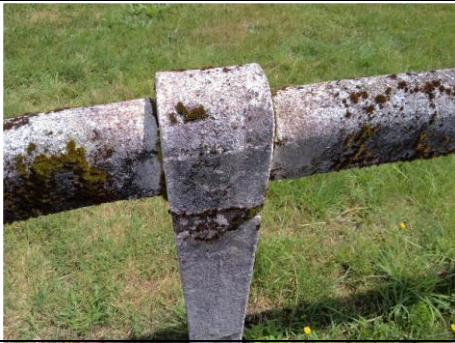
| PRELEVEMENT : P028 | | | |
|---|---|---|---|
| <b>Nom du client</b><br>COMMUNE DE MONT DORE | <b>Numéro de dossier</b><br>85731-170929 | <b>Pièce ou local – Composant</b><br>Extérieur - Gardes corps - Garde-corps - Toutes zones | |
| <b>Objet :</b><br>Béton / Peinture<br><br><b>Planche de croquis n° :</b> | | | |

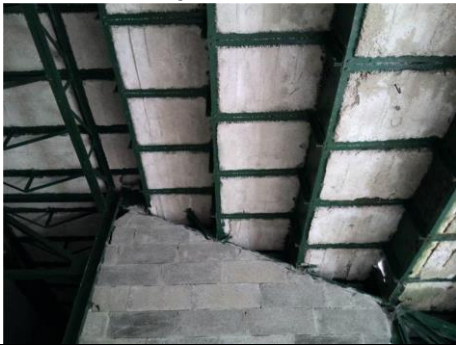
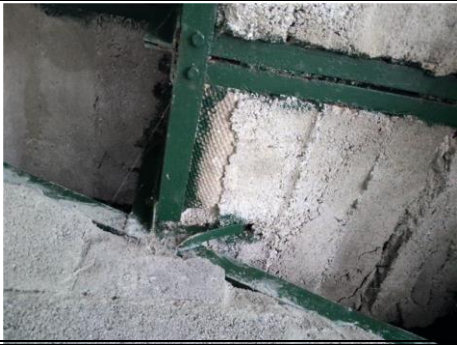
Des plaques ondulées en amiante-ciment sont présentes au plafond en sous-face de la tribune. Ces plaques sont noyées dans le béton et ont dû servir de coffrage ( documents photos en annexe ).

| Local / Partie d'immeuble | Etage | Composant de la construction | Partie de composant | Critère de décision | Référence ZPSO |
|---|---|---|---|---|---|
| Local n°2 | RDC | Plafond | Plaques ondulées | Résultat d'analyse (P029) | <b>Z029</b> |

| PRELEVEMENT : P029 | | | |
|---|---|---|---|
| <b>Nom du client</b><br>COMMUNE DE MONT DORE | <b>Numéro de dossier</b><br>85731-170929 | <b>Pièce ou local – Composant</b><br>RDC - Local n°2 - Plafond - Toutes zones | |
| <b>Objet :</b><br>Plaques ondulées<br><br><b>Planche de croquis n° :</b> | | | |

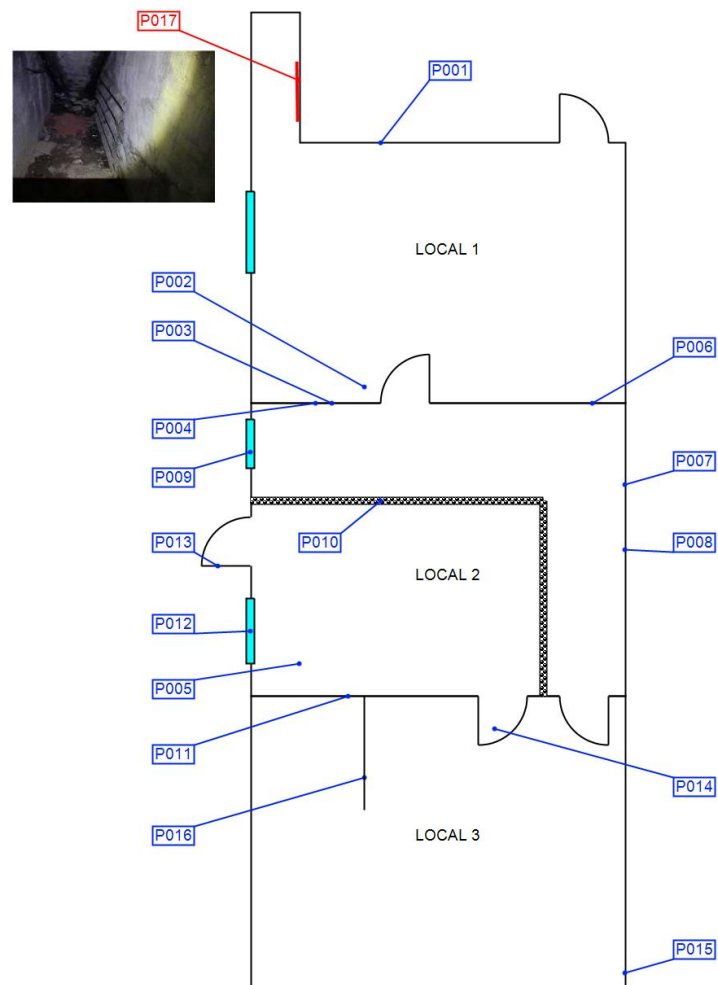
| Titre : Tribune | N° planche : 2/5 | N° dossier : 85731-170929 | Type : Croquis |

Plaques ondulées en amiante-ciment posées au sol

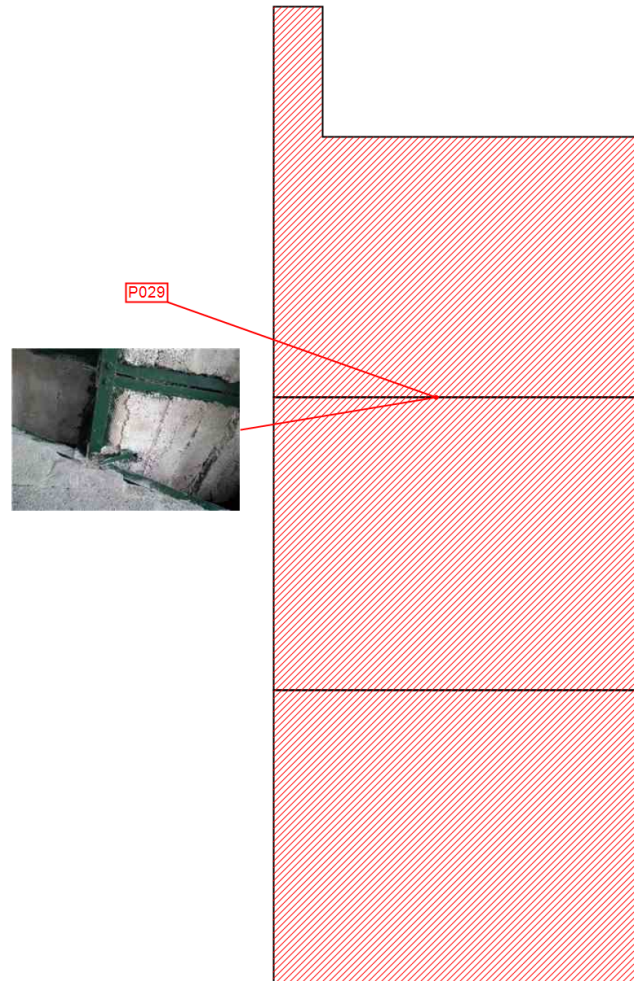
| Titre : Tribune | N° planche : 3/5 | N° dossier : 85731-170929 | Type : Croquis |

Plaques ondulées en amiante-ciment

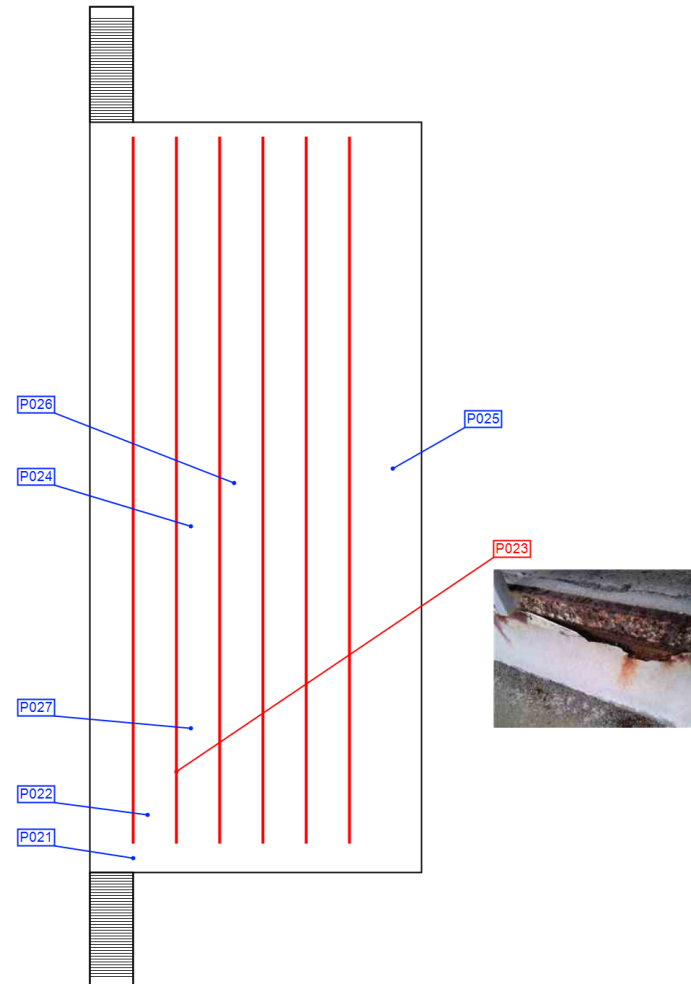
Peinture blanche contre marche amiantée
