Rapport de mission de repérage des matériaux et produits contenant de l'amiante avant réalisation de travaux dans un immeuble bâti

63 rue des Moulins
62200 BOULOGNE SUR MER (France)

Référence du dossier : 2507CHNBA -
BI1110000117584

Dépose complète et remplacement de la chaudière collective.

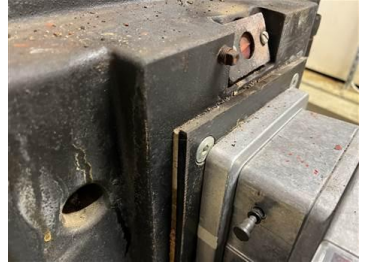
| N° de prélèvements | N° de composant *1 & Description opérateur | Localisation | Composant de la construction | Date du prélèvement | Résultat de l'analyse | Photo |
|---|---|---|---|---|---|--|
| P001 | <u>Identifiant:</u> ZPSO-001 <u>Description:</u> Joint d'étanchéité, bruleur | Chaudiere 1 (Ch1) | 8 - Équipements divers et accessoires - Chaudières (mixtes, collectives), chauffe bains, radiateurs gaz modulables, Poêles à bois à fuel, à charbon, Groupes électrogènes | 24/07/2025 | Absence d'amiante | |

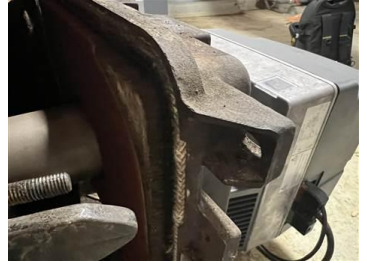
| N° de prélèvements | N° de composant *1 & Description opérateur | Localisation | Composant de la construction | Date du prélèvement | Résultat de l'analyse | Photo |
|---|---|---|---|---|---|--|
| P002 | <u>Identifiant:</u> ZPSO-002 <u>Description:</u> Joint d'étanchéité, porte | Chaudiere 1 (Ch1) | 8 - Équipements divers et accessoires - Chaudières (mixtes, collectives), chauffe bains, radiateurs gaz modulables, Poêles à bois à fuel, à charbon, Groupes électrogènes | 24/07/2025 | Absence d'amiante | |

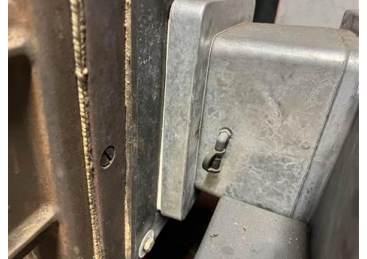
| N° de prélèvements | N° de composant *1 & Description opérateur | Localisation | Composant de la construction | Date du prélèvement | Résultat de l'analyse | Photo |
|---|---|---|---|---|---|--|
| P003 | <u>Identifiant:</u> ZPSO-003 <u>Description:</u> Joint d'étanchéité, bruleur | Chaudiere 2 (Ch2) | 8 - Équipements divers et accessoires - Chaudières (mixtes, collectives), chauffe bains, radiateurs gaz modulables, Poêles à bois à fuel, à charbon, Groupes électrogènes | 24/07/2025 | Absence d'amiante | |

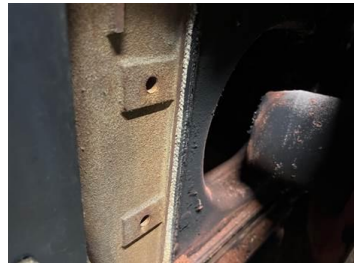
| Localisation | Matériau ou produit |
|---|---|
| Chaudiere 2 (Ch2) | Joint d'étanchéité, porte |

| N° Composant*1 | Localisation | Parties d'ouvrages ou composants de la construction inspectées | Descriptif | N° Prélèvement(s) | Conclusion (justification) | Quantité*2 |
|---|---|--|---|---|---|---|
| ZPSO-004 | Chaudiere 2 (Ch2) | 8 - Équipements divers et accessoires - Chaudières (mixtes, collectives), chauffe bains, radiateurs gaz modulables, Poêles à bois à fuel, à charbon, Groupes électrogènes - Joint d'étanchéité, joint plat prédécoupé pour bride | Joint d'étanchéité, porte | P004 | Présence d'amiante (Après analyse en laboratoire) | 1U |

| N° de prélèvements | N° de composant *1 & Description opérateur | Localisation | Composant de la construction | Date du prélèvement | Résultat de l'analyse | Photo |
|---|--|---|---|---|---|---|
| P004 | Identifiant: ZPSO-004 Description: Joint d'étanchéité, porte | Chaudiere 2 (Ch2) | 8 - Équipements divers et accessoires - Chaudières (mixtes, collectives), chauffe bains, radiateurs gaz modulables, Poêles à bois à fuel, à charbon, Groupes électrogènes | 24/07/2025 | Présence d'amiante | |

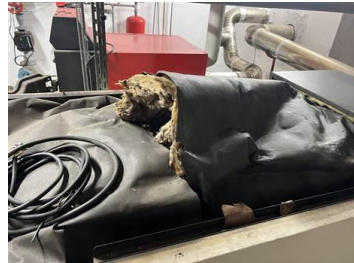
| N° de prélèvements | N° de composant *1 & Description opérateur | Localisation | Composant de la construction | Date du prélèvement | Résultat de l'analyse | Photo |
|---|--|---|---|---|---|---|
| P005 | Identifiant: ZPSO-005 Description: Dispositif anti condensation | Chaudiere 2 (Ch2) | 8 - Équipements divers et accessoires - Chaudières (mixtes, collectives), chauffe bains, radiateurs gaz modulables, Poêles à bois à fuel, à charbon, Groupes électrogènes | 24/07/2025 | Absence d'amiante | |

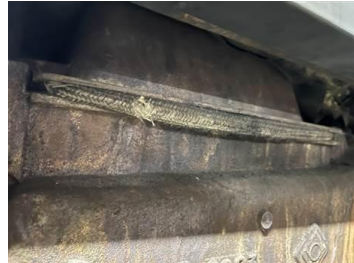
| N° de prélèvements | N° de composant *1 & Description opérateur | Localisation | Composant de la construction | Date du prélèvement | Résultat de l'analyse | Photo |
|---|--|---|---|---|---|---|
| P006 | Identifiant: ZPSO-006 Description: Joint d'étanchéité, corps de chauffe | Chaudiere 2 (Ch2) | 8 - Équipements divers et accessoires - Chaudières (mixtes, collectives), chauffe bains, radiateurs gaz modulables, Poêles à bois à fuel, à charbon, Groupes électrogènes | 24/07/2025 | Absence d'amiante | |

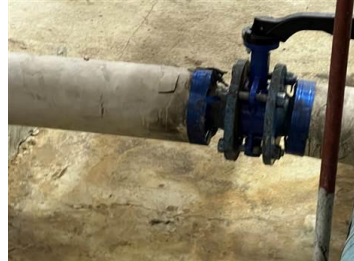
| N° de prélèvements | N° de composant *1 & Description opérateur | Localisation | Composant de la construction | Date du prélèvement | Résultat de l'analyse | Photo |
|---|--|---|---|---|---|---|
| P007 | Identifiant: ZPSO-007 Description: Enveloppes de calorifuges | Chaufferie | 3. Conduits, canalisations et équipements intérieurs - Conduits de fluides (air, eau, autres fluides) | 24/07/2025 | Absence d'amiante | |

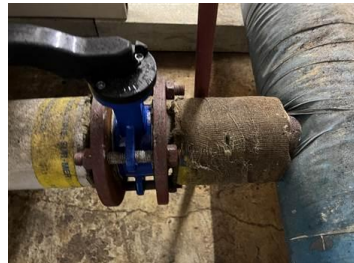
| N° de prélèvements | N° de composant *1 & Description opérateur | Localisation | Composant de la construction | Date du prélèvement | Résultat de l'analyse | Photo |
|---|--|---|---|---|---|---|
| P008 | <u>Identifiant:</u> ZPSO-008 <u>Description:</u> Enveloppes de calorifuges + tresse | Chaufferie | 3. Conduits, canalisations et équipements intérieurs - Conduits de fluides (air, eau, autres fluides) | 24/07/2025 | Absence d'amiante | |

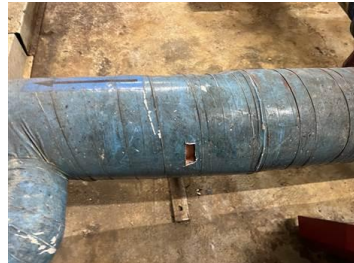
| N° de prélèvements | N° de composant *1 & Description opérateur | Localisation | Composant de la construction | Date du prélèvement | Résultat de l'analyse | Photo |
|---|--|---|---|---|---|---|
| P009 | <u>Identifiant:</u> ZPSO-009 <u>Description:</u> Enveloppes de calorifuges bleu | Chaufferie | 3. Conduits, canalisations et équipements intérieurs - Conduits de fluides (air, eau, autres fluides) | 24/07/2025 | Absence d'amiante | |

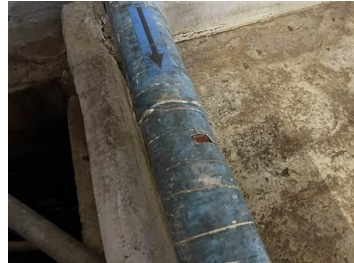
| N° de prélèvements | N° de composant *1 & Description opérateur | Localisation | Composant de la construction | Date du prélèvement | Résultat de l'analyse | Photo |
|---|--|---|---|---|---|---|
| P010 | <u>Identifiant:</u> ZPSO-010 <u>Description:</u> Enveloppes de calorifuges bleu | Chaufferie | 3. Conduits, canalisations et équipements intérieurs - Conduits de fluides (air, eau, autres fluides) | 24/07/2025 | Absence d'amiante | |

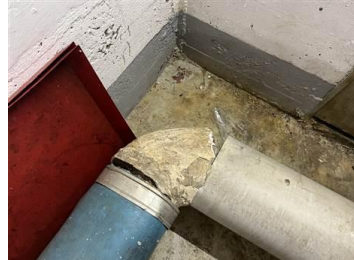
| N° de prélèvements | N° de composant *1 & Description opérateur | Localisation | Composant de la construction | Date du prélèvement | Résultat de l'analyse | Photo |
|---|--|---|---|---|---|---|
| P011 | <u>Identifiant:</u> ZPSO-011 <u>Description:</u> Enveloppes de calorifuges coude + platre | Chaufferie | 3. Conduits, canalisations et équipements intérieurs - Conduits de fluides (air, eau, autres fluides) | 24/07/2025 | Absence d'amiante | |

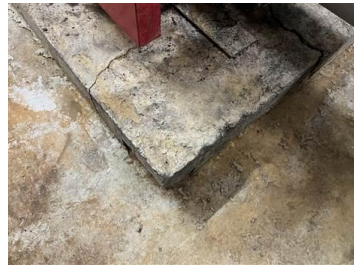
| N° de prélèvements | N° de composant *1 & Description opérateur | Localisation | Composant de la construction | Date du prélèvement | Résultat de l'analyse | Photo |
|---|---|---|---|---|---|---|
| P012 | <u>Identifiant:</u> ZPSO-012 <u>Description:</u> Sol coulé à base ciment semelle | Chaufferie | 5 - Planchers et planchers techniques - Revêtements de sols | 24/07/2025 | Absence d'amiante | |

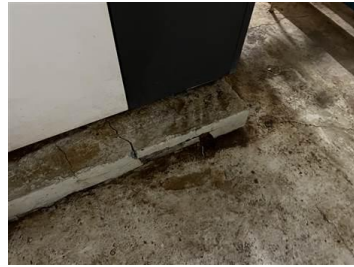
| N° de prélèvements | N° de composant *1 & Description opérateur | Localisation | Composant de la construction | Date du prélèvement | Résultat de l'analyse | Photo |
|---|---|---|---|---|---|---|
| P013 | <u>Identifiant:</u> ZPSO-012 <u>Description:</u> Sol coulé à base ciment semelle | Chaufferie | 5 - Planchers et planchers techniques - Revêtements de sols | 24/07/2025 | Absence d'amiante | |

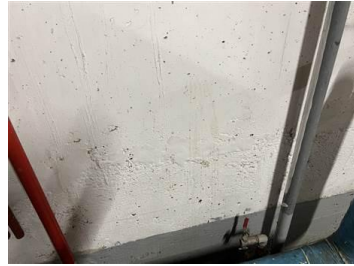
| N° de prélèvements | N° de composant *1 & Description opérateur | Localisation | Composant de la construction | Date du prélèvement | Résultat de l'analyse | Photo |
|---|---|---|---|---|---|---|
| P014 | <u>Identifiant:</u> ZPSO-013 <u>Description:</u> Enduit mur | Chaufferie | 3 - Parois verticales intérieures - Murs et cloisons maçonnés | 24/07/2025 | Absence d'amiante | |

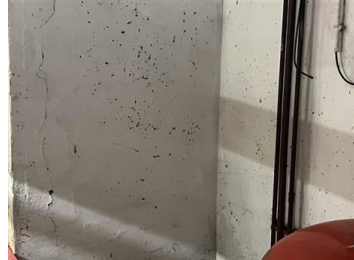
| N° de prélèvements | N° de composant *1 & Description opérateur | Localisation | Composant de la construction | Date du prélèvement | Résultat de l'analyse | Photo |
|---|---|---|---|---|---|---|
| P015 | <u>Identifiant:</u> ZPSO-013 <u>Description:</u> Enduit mur | Chaufferie | 3 - Parois verticales intérieures - Murs et cloisons maçonnés | 24/07/2025 | Absence d'amiante | |

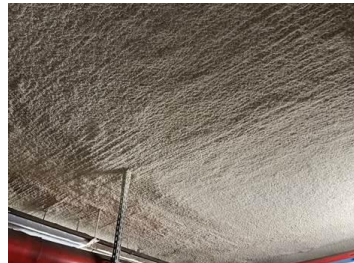
| N° de prélèvements | N° de composant *1 & Description opérateur | Localisation | Composant de la construction | Date du prélèvement | Résultat de l'analyse | Photo |
|---|---|---|--|---|---|---|
| P016 | <u>Identifiant:</u> ZPSO-014 <u>Description:</u> Flocage | Chaufferie | 4 - Plafonds et faux plafonds - Plafonds | 24/07/2025 | Absence d'amiante | |

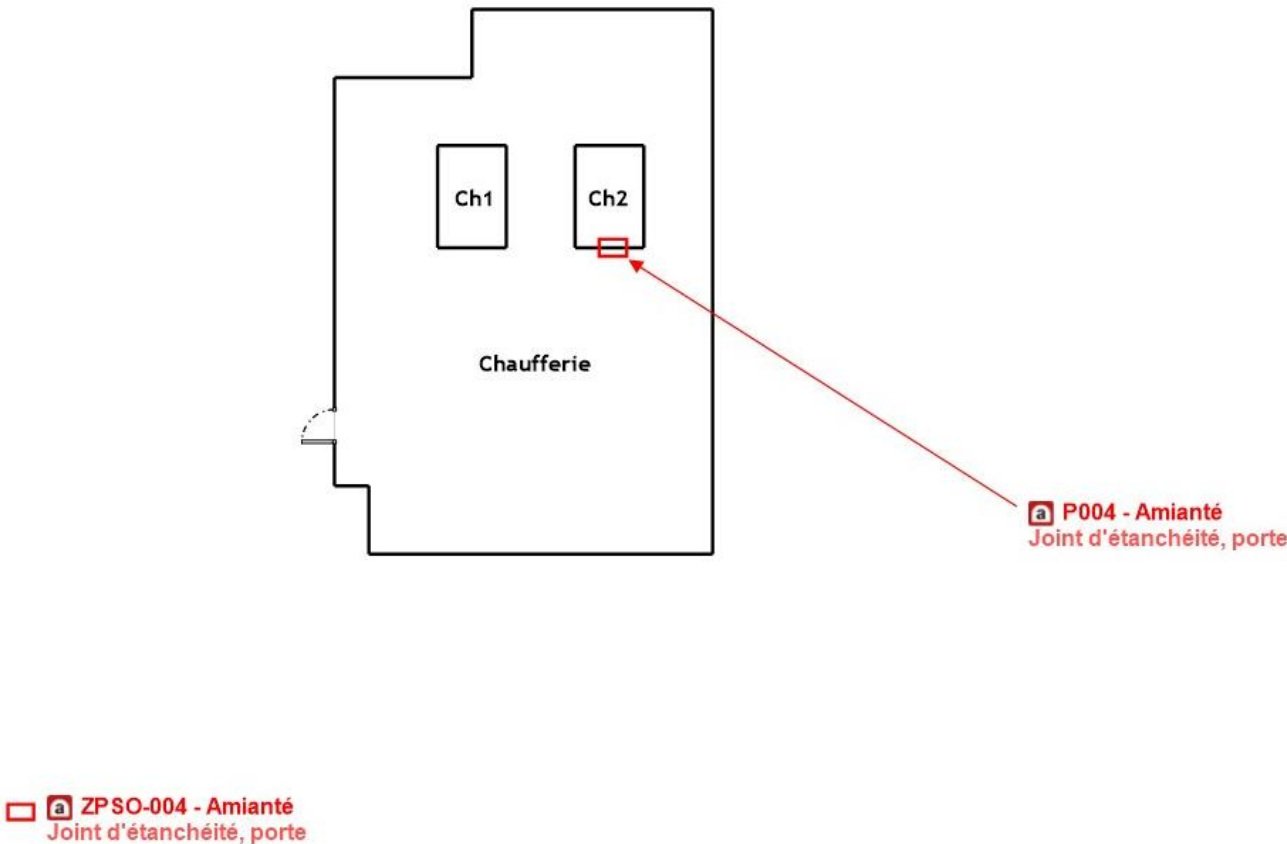
| Planche de repérage technique | |
|---|--|
| N° planche :2/2 | |

| Etage | Intitulé du plan |
|---|---|
| Chaufferie | Localisation amiante |
