Rapport de mission de repérage des matériaux et produits contenant de l'amiante avant réalisation de travaux dans un immeuble bâti

125 ROUTE DE GRUSON - APT 105G
(N° de lot: 105G)
59830 CYSOING

Référence du dossier : 2507CHNLI -
BI14320000000681

Rez de chaussée - Cuisine : Remplacement de chaudière

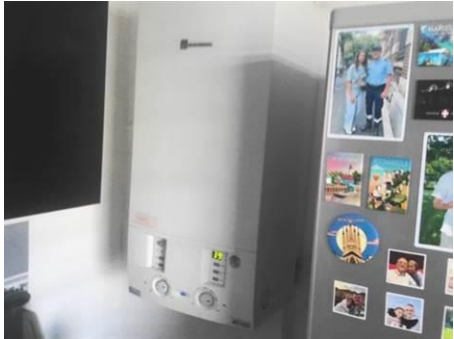
N° de prélèvements	N° de composant *1 & Description opérateur	Localisation	Composant de la construction	Date du prélèvement	Résultat de l'analyse
P001	<u>Identifiant:</u> ZPSO-001 <u>Description:</u> Bandes calicot	Rez de chaussée - Cuisine	3 - Parois verticales intérieures - Cloisons sèches (assemblées, préfabriquées)	16/09/2025	Absence d'amiante

N° de composant	Localisation	Description	Justification	Photo
ZPSO-001	Cuisine	Bandes calicot	Absence d'amiante (Après analyse en laboratoire)
