Rapport de mission de repérage des matériaux et produits contenant de l'amiante avant réalisation de travaux dans un immeuble bâti

125 ROUTE DE GRUSON - APT 105I
(N° de lot: 105I)
59830 CYSOING

Référence du dossier : 2507CHNLI -
BI1432000000683

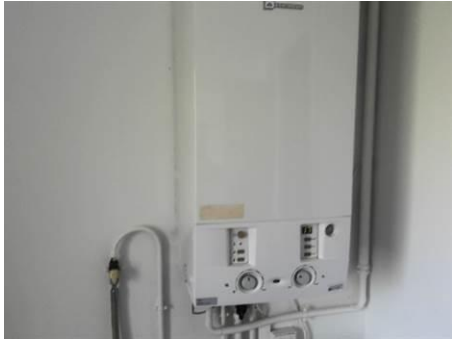
N° de composant	Localisation	Description	Justification	Photo
ZPSO-001	Cuisine	Bandes calicot	Absence d'amiante (Après analyse en laboratoire)
