## Suivi de l'état de conservation des matériaux ou produits contenant de l'amiante

<p>Numéro d'offre : <b>CAF Isère</b> Numéro de contrat : <b>C25056880.1</b> Numéro de rapport (n° de tâche) : <b>T250597250</b> Date : <b>16/09/2025</b></p>	<p>Lieu d'intervention :</p> <p><b>Bâtiment</b> <b>Siège CAF</b> <b>3 rue des Alliés</b> <b>38000 GRENOBLE</b></p> <p><b>Destinataire rapport :</b> <b>CAF Isère</b></p>	<p>Date d'intervention : Du <b>09/09/2025</b> au</p> <p>Intervenant : <b>Monsieur Olivier BERNIER</b></p> <p>Signature :  </p>
--	--	--

Adresse : **Siège CAF**  
**3 rue des Alliés**  
**38000 GRENOBLE**  
 Étage :  
 Bâtiment :  
 Nature du bâtiment : **Bâtiment**

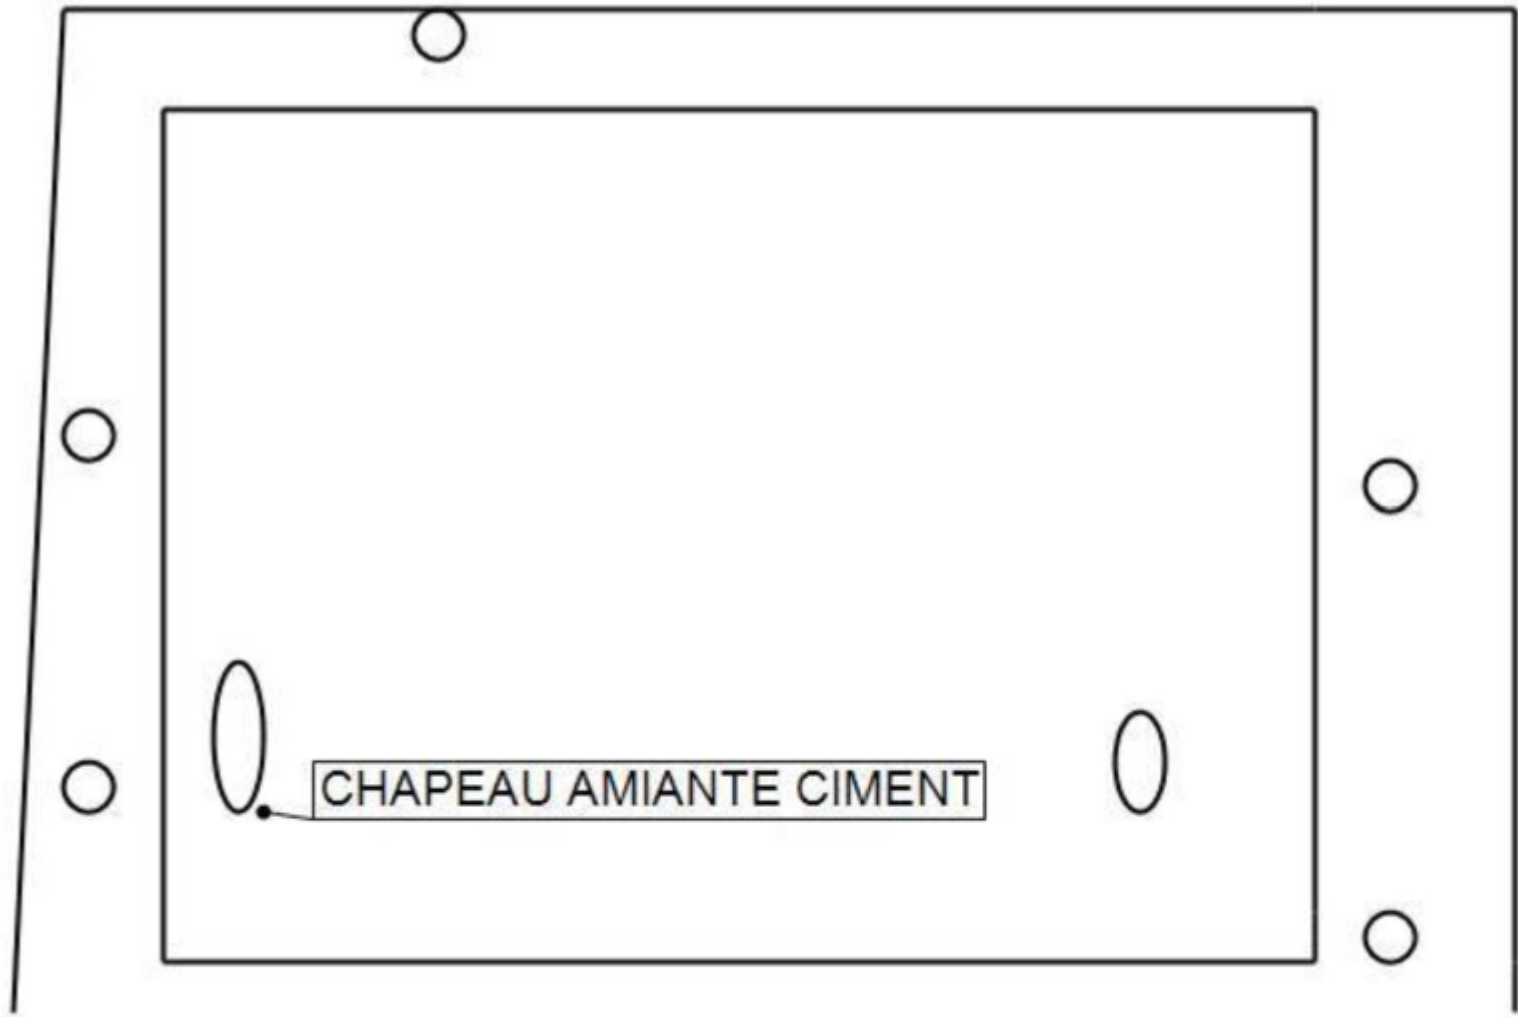
Planche de repérage		
Client :	CAF Isère	Titre :	Toiture	
N° rapport :	T250597250			
N° planche :	1/1	Lieu d'intervention :	Siège CAF 3 rue des Alliés 38000 GRENOBLE	
Type :	Planche de repérage usuel en plan			
Date :	16/09/2025	Bâtiment :		
Intervenant :	BERNIER Olivier	Etage :		
Origine du plan :	Opérateur de repérage	Commentaire :

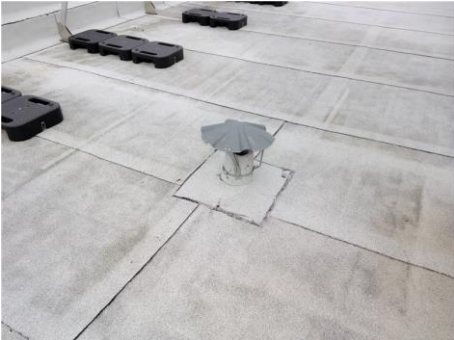
<b>ELEMENT : Conduit de ventilation 1</b>		
<b>Emplacement</b>

<b>Nom du client</b>	<b>Numéro de dossier</b>	<b>Pièce ou local</b>
CAF Isère	C25056880.1	R+7 - Toiture
<b>Matériau</b>	<b>Date de prélèvement</b>	<b>Nom de l'opérateur</b>
Amiante ciment		BERNIER Olivier
<b>Localisation</b>		
Conduit de ventilation 1 - Toutes zones		
<b>Résultat amiante</b>		
Présence d'amiante ( )		
<b>Résultat de la grille d'évaluation</b>		
Evaluation périodique

Eléments d'information généraux	
N° de dossier	C25056880.1 A
Date de l'évaluation	09/09/2025
Bâtiment	Bâtiment
Etage	R+7
Pièce ou zone homogène	Toiture
Elément	Conduit de ventilation 1
Matériau / Produit	Amiante ciment
Repérage	Toutes zones
Destination déclarée du local	Toiture
Recommandation	Evaluation périodique

Etat de conservation du matériau ou produit			Risque de dégradation	
Protection physique	Etat de dégradation	Etendue de la dégradation	Risque de dégradation lié à l'environnement du matériau	Type de recommandation
Protection physique étanche <input type="checkbox"/>				EP
Protection physique non étanche ou absence de protection physique <input checked="" type="checkbox"/>	Matériau non dégradé <input checked="" type="checkbox"/>		Risque de dégradation faible ou à terme <input checked="" type="checkbox"/>	EP
			Risque de dégradation rapide <input type="checkbox"/>	AC1
	Matériau dégradé <input type="checkbox"/>		Risque faible d'extension de la dégradation <input type="checkbox"/>	EP
		Ponctuelle <input type="checkbox"/>	Risque d'extension à terme de la dégradation <input type="checkbox"/>	AC1
		Risque d'extension rapide de la dégradation <input type="checkbox"/>	AC2	
	Généralisée <input type="checkbox"/>		AC2

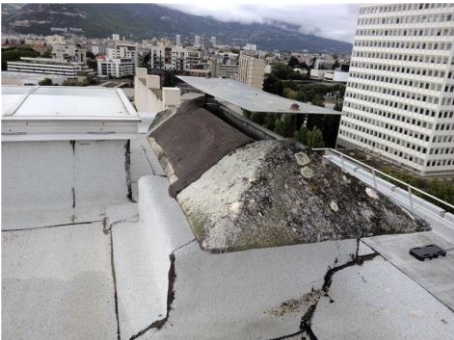
<b>ELEMENT : Conduit de ventilation 4</b>		
<b>Emplacement</b>

<b>Nom du client</b>	<b>Numéro de dossier</b>	<b>Pièce ou local</b>
CAF Isère	C25056880.1	R+7 - Toiture
<b>Matériau</b>	<b>Date de prélèvement</b>	<b>Nom de l'opérateur</b>
Amiante ciment		BERNIER Olivier
<b>Localisation</b>		
Conduit de ventilation 4 - Toutes zones		
<b>Résultat amiante</b>		
Présence d'amiante ( )		
<b>Résultat de la grille d'évaluation</b>		
Evaluation périodique

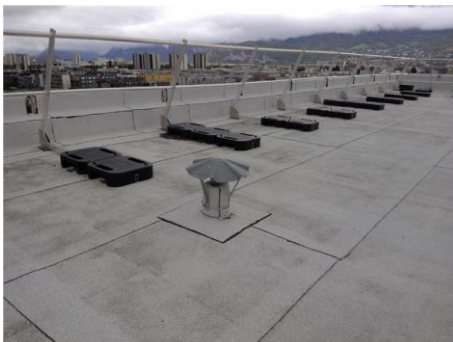
**ELEMENT : Conduit de ventilation 3**
**Emplacement**

Amiante ciment

Conduit de ventilation 3 - Toutes zones

Présence d'amiante ( )

Evaluation périodique

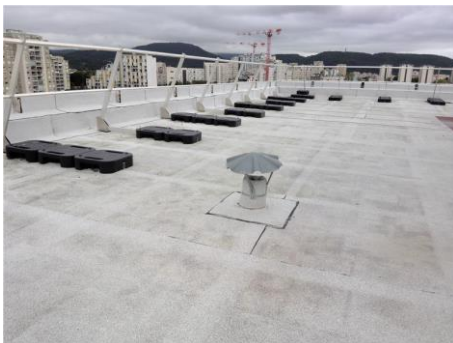
**ELEMENT : Conduit de ventilation 2**
**Emplacement**

Amiante ciment

Conduit de ventilation 2 - Toutes zones

Présence d'amiante ( )

Evaluation périodique

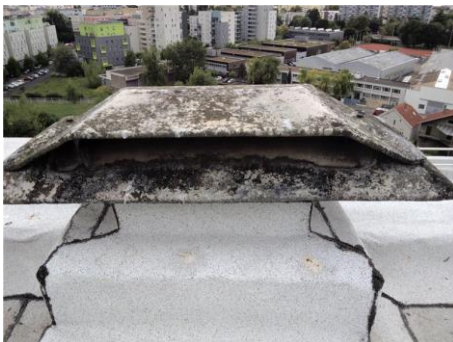
**ELEMENT : Conduit de ventilation 5**
**Emplacement**

Amiante ciment

Conduit de ventilation 5 - Toutes zones

Présence d'amiante ( )

Evaluation périodique

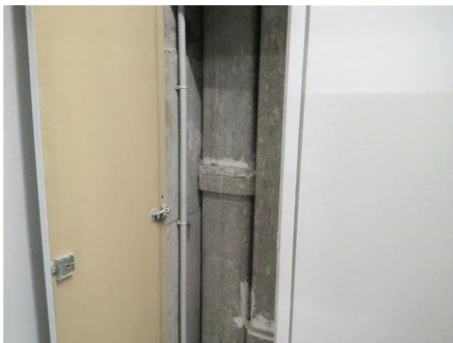
**ELEMENT : Conduit de ventilation 1**
**Emplacement**

R+6 - Demi-palier

Amiante ciment

Conduit de ventilation 1 - Toutes zones

Présence d'amiante ( )

Evaluation périodique

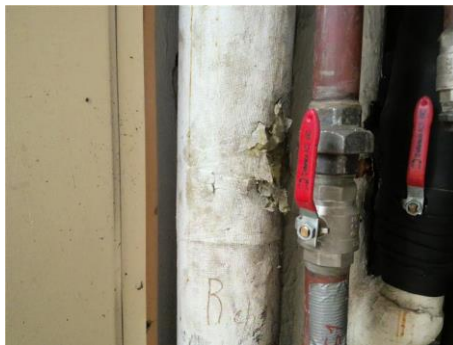
**ELEMENT : Conduit de fluide**
**Emplacement**

R+1 - Salle serveur

Calorifugeage

Conduit de fluide - Toutes zones

Présence d'amiante ()

Eléments d'information généraux			
N° de dossier	T250597250	Pièce ou zone homogène	Salle serveur
Date du contrôle	09/09/2025	Elément	Conduit de fluide
Bâtiment	Bâtiment	Repérage	Toutes zones
Etage	R+1	Conclusion	Faire réaliser une évaluation périodique de l'état de conservation des calorifugeages

Faire réaliser une évaluation périodique de l'état de conservation des calorifugeages

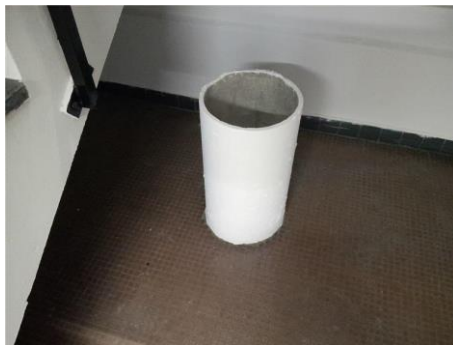
**ELEMENT : Conduit de fluide**
**Emplacement**

Sous sol - Cage d'escalier

Amiante ciment - Peinture

Conduit de fluide - Toutes zones

Présence d'amiante ()

Evaluation périodique

Eléments d'information généraux	
N° de dossier	C25056880.1 A
Date de l'évaluation	09/09/2025
Bâtiment	Bâtiment
Etage	Sous sol
Pièce ou zone homogène	Cage d'escalier
Elément	Conduit de fluide
Matériau / Produit	Amiante ciment - Peinture
Repérage	Toutes zones
Destination déclarée du local	Cage d'escalier
Recommandation	Evaluation périodique

Etat de conservation du matériau ou produit			Risque de dégradation	
Protection physique	Etat de dégradation	Etendue de la dégradation	Risque de dégradation lié à l'environnement du matériau	Type de recommandation
Protection physique étanche <input type="checkbox"/>				EP
Protection physique non étanche ou absence de protection physique <input checked="" type="checkbox"/>	Matériau non dégradé <input checked="" type="checkbox"/>		Risque de dégradation faible ou à terme <input checked="" type="checkbox"/>	EP
			Risque de dégradation rapide <input type="checkbox"/>	AC1
	Matériau dégradé <input type="checkbox"/>	Ponctuelle <input type="checkbox"/>		Risque faible d'extension de la dégradation <input type="checkbox"/>
			Risque d'extension à terme de la dégradation <input type="checkbox"/>	AC1
			Risque d'extension rapide de la dégradation <input type="checkbox"/>	AC2
Généralisée <input type="checkbox"/>				AC2

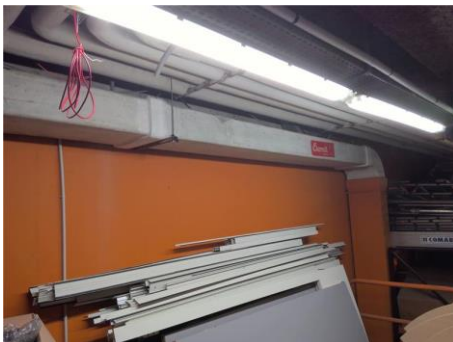
**ELEMENT : Conduit de fluide**
**Emplacement**

Sous sol - Parking Rez de voirie

Amiante ciment - Peinture

Conduit de fluide - Toutes zones

Présence d'amiante ( )

Evaluation périodique

Eléments d'information généraux	
N° de dossier	C25056880.1 A
Date de l'évaluation	09/09/2025
Bâtiment	Bâtiment
Etage	Sous sol
Pièce ou zone homogène	Parking Rez de voirie
Elément	Conduit de fluide
Matériau / Produit	Amiante ciment - Peinture
Repérage	Toutes zones
Destination déclarée du local	Parking Rez de voirie
Recommandation	Evaluation périodique

Etat de conservation du matériau ou produit			Risque de dégradation	
Protection physique	Etat de dégradation	Etendue de la dégradation	Risque de dégradation lié à l'environnement du matériau	Type de recommandation
Protection physique étanche <input type="checkbox"/>				EP
Protection physique non étanche ou absence de protection physique <input checked="" type="checkbox"/>	Matériau non dégradé <input checked="" type="checkbox"/>		Risque de dégradation faible ou à terme <input checked="" type="checkbox"/>	EP
			Risque de dégradation rapide <input type="checkbox"/>	AC1
	Matériau dégradé <input type="checkbox"/>	Ponctuelle <input type="checkbox"/>		Risque faible d'extension de la dégradation <input type="checkbox"/>
			Risque d'extension à terme de la dégradation <input type="checkbox"/>	AC1
			Risque d'extension rapide de la dégradation <input type="checkbox"/>	AC2
Généralisée <input type="checkbox"/>				AC2

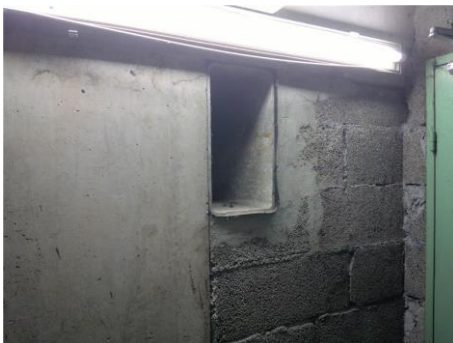
**ELEMENT : Conduit de ventilation**
**Emplacement**

Sous sol - Réserve garage

Amiante ciment - Peinture

Conduit de ventilation - Toutes zones

Présence d'amiante ( )

Evaluation périodique

Eléments d'information généraux	
N° de dossier	C25056880.1 A
Date de l'évaluation	09/09/2025
Bâtiment	Bâtiment
Etage	Sous sol
Pièce ou zone homogène	Réserve garage
Elément	Conduit de ventilation
Matériau / Produit	Amiante ciment - Peinture
Repérage	Toutes zones
Destination déclarée du local	Réserve garage
Recommandation	Evaluation périodique

Etat de conservation du matériau ou produit			Risque de dégradation	
Protection physique	Etat de dégradation	Etendue de la dégradation	Risque de dégradation lié à l'environnement du matériau	Type de recommandation
Protection physique étanche <input type="checkbox"/>				EP
Protection physique non étanche ou absence de protection physique <input checked="" type="checkbox"/>	Matériau non dégradé <input checked="" type="checkbox"/>		Risque de dégradation faible ou à terme <input checked="" type="checkbox"/>	EP
			Risque de dégradation rapide <input type="checkbox"/>	AC1
	Matériau dégradé <input type="checkbox"/>		Risque faible d'extension de la dégradation <input type="checkbox"/>	EP
		Ponctuelle <input type="checkbox"/>	Risque d'extension à terme de la dégradation <input type="checkbox"/>	AC1
		Risque d'extension rapide de la dégradation <input type="checkbox"/>	AC2	
	Généralisée <input type="checkbox"/>		AC2
