**RECHERCHE DANS LES ENROBES
BITUMINEUX DE L'AMIANTE (ET DES
HYDROCARBURES AROMATIQUES
POLYCYCLIQUES (HAP))**

RAPPORT N° A532639114ENROB

**CAF DE L'ISERE
3 RUE DES ALLIES
38000 GRENOBLE**

Date d'intervention : 13 NOVEMBRE 2018

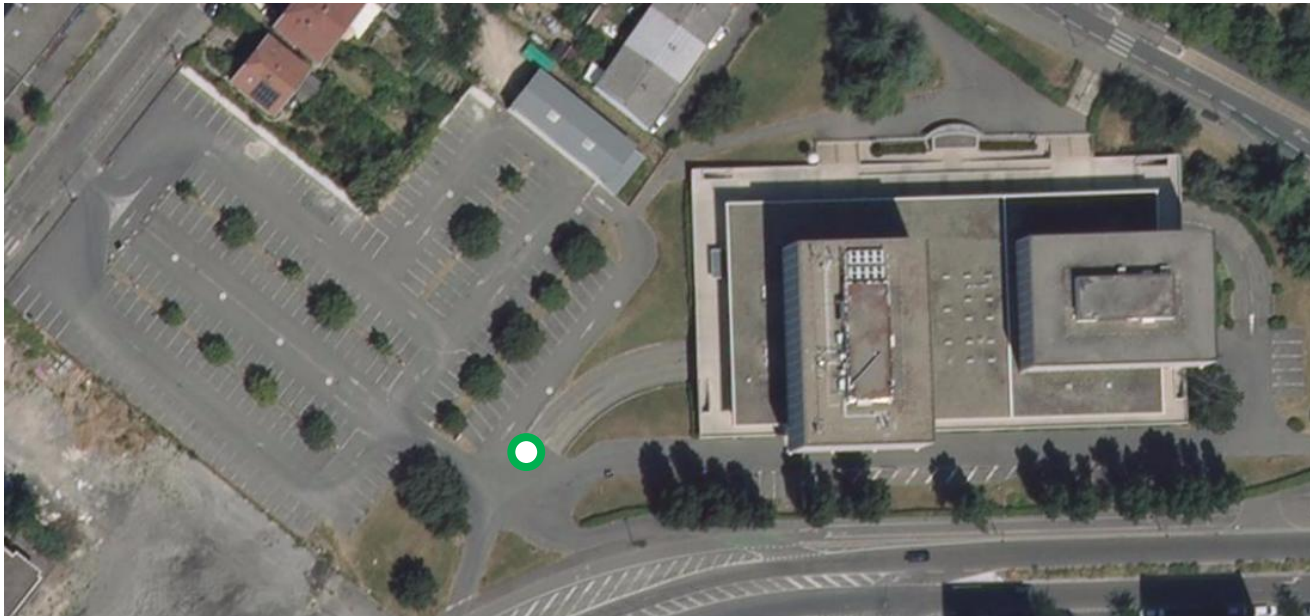
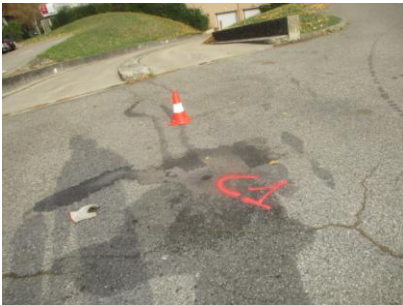
REFERENCE : C1		
LOCALISATION

ANALYSE AMIANTE	REFERENCE PV : AR-18-SG-090692-01	CONCLUSION : ABSENCE D'AMIANTE
ANALYSE HAP	REFERENCE PV : AR-18-LK-177473-01	CONCLUSION : DECHET INERTE, REUTILISABLE A CHAUD OU A FROID

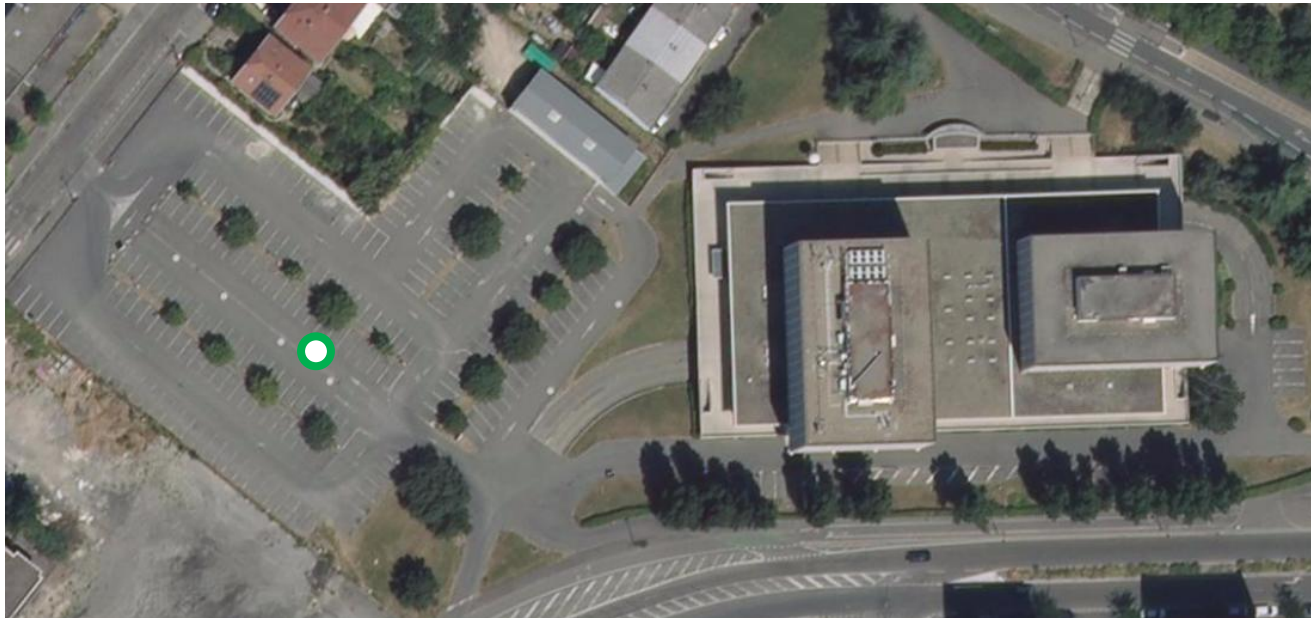
REFERENCE : C2		
LOCALISATION

PHOTO		
ANALYSE AMIANTE	REFERENCE PV : AR-18-SG-090692-01	CONCLUSION : ABSENCE D'AMIANTE
ANALYSE HAP	REFERENCE PV : AR-18-LK-177473-01	CONCLUSION : DECHET INERTE, REUTILISABLE A CHAUD OU A FROID

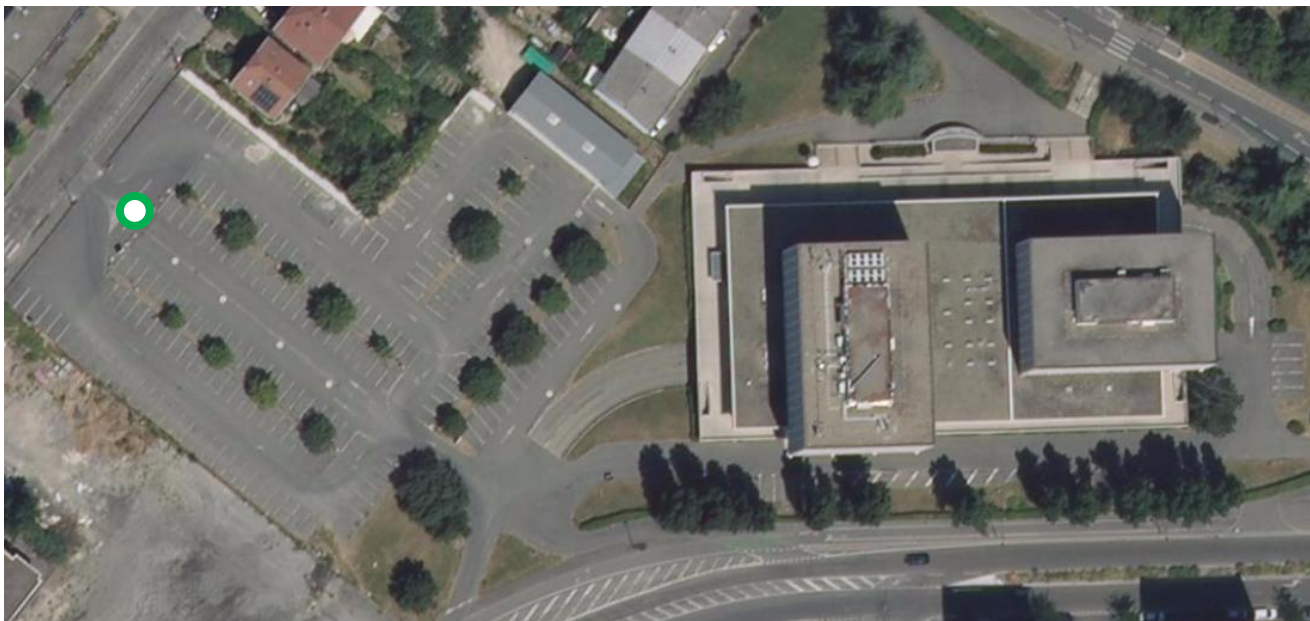
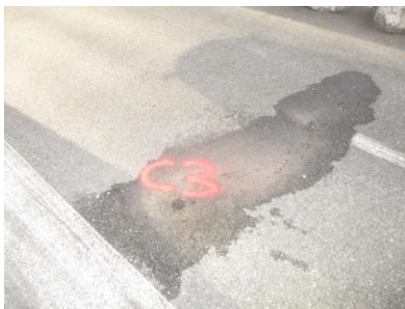
REFERENCE : C3		
LOCALISATION

ANALYSE AMIANTE	REFERENCE PV : AR-18-SG-090692-01	CONCLUSION : ABSENCE D'AMIANTE
ANALYSE HAP	REFERENCE PV : AR-18-LK-177473-01	CONCLUSION : DECHET INERTE, REUTILISABLE A CHAUD OU A FROID

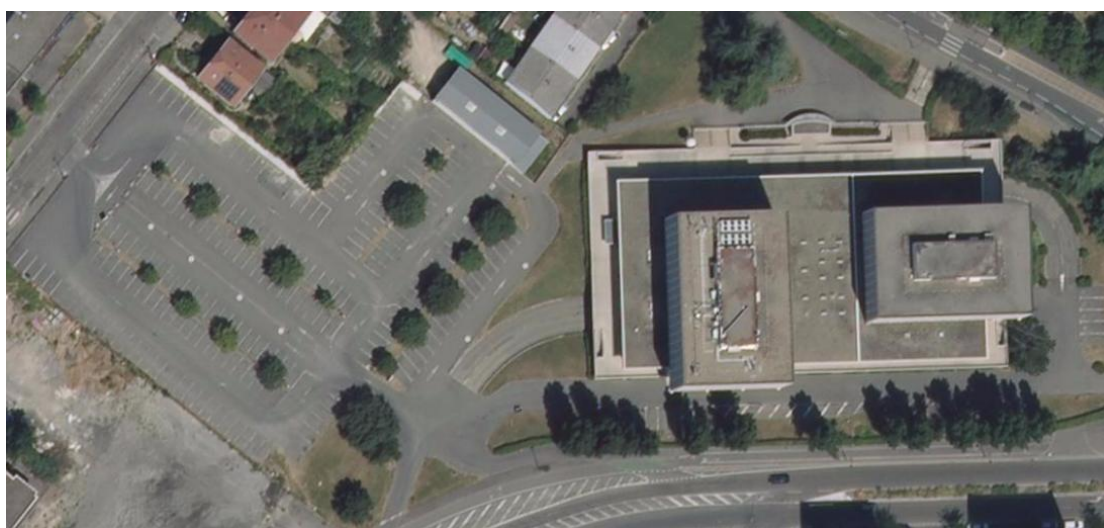
DESIGNATION	PARKING DE LA CAF
ADRESSE / LIEU DIT	
COMMUNE (S)	GRENOBLE
DEPARTEMENT (S)	ISERE
PARCELLE (S) CADASTRALE (S)	N.C.
COORDONNEES GEOGRAPHIQUES	N.C.

Vues générales du site ou de la chaussée concernée :
