RAPPORT DE MISSION DE REPERAGE DES MATERIAUX ET PRODUITS CONTENANT DE L'AMIANTE AVANT REALISATION DE TRAVAUX

Adresse :	4 rue de la Joneliere 44300 Nantes		
	Complément d'adresse			
	Bât :

Ensemble du système SSI au Restaurant Universitaire Tertre à Nantes
(Remplacement de la centrale et divers équipements)

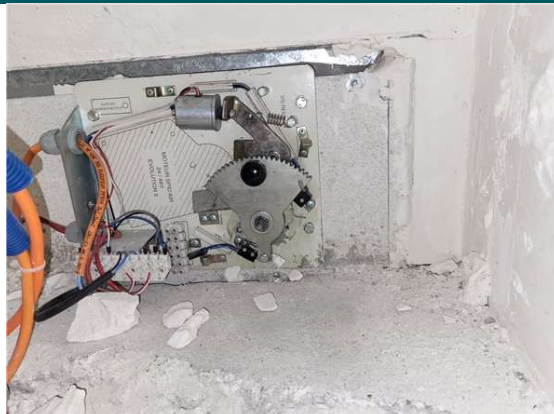
**PRELEVEMENT : P001
OUVRAGE**

Etage	Local / partie d'immeuble	Critères(s) ayant permis de conclure
1er	Trappe technique (Salle restaurant)	Résultat d'analyse (P001)

Pièce ou local	Localisation	Matériau ou produit	PRESENCE OU ABSENCE D'AMIANTE :
1er - Trappe technique (Salle restaurant)	Clapets / volets coupe-feu	Peinture + plâtre

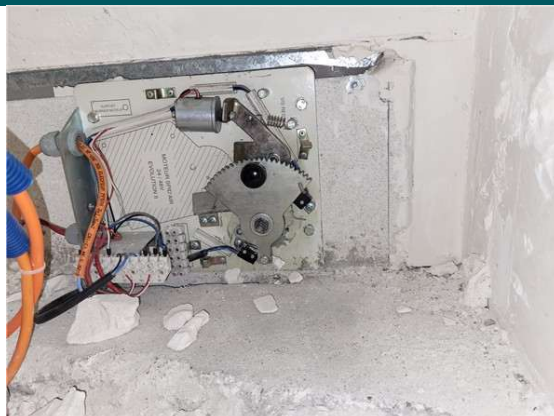
**PRELEVEMENT : P002
OUVRAGE**

Etage	Local / partie d'immeuble	Critères(s) ayant permis de conclure
1er	Trappe technique (Salle restaurant)	Résultat d'analyse (P002)

Pièce ou local	Localisation	Matériau ou produit	PRESENCE OU ABSENCE D'AMIANTE :
1er - Trappe technique (Salle restaurant)	Clapets / volets coupe-feu	Plaque plane fibreuse

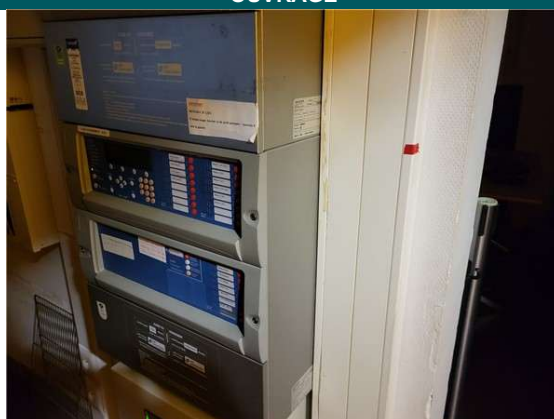
PRELEVEMENT : P003
OUVRAGE

Etage	Local / partie d'immeuble	Critères(s) ayant permis de conclure
RDC	Local Central SSI	Résultat d'analyse (P003)

Pièce ou local	Localisation	Matériau ou produit	PRESENCE OU ABSENCE D'AMIANTE :
RDC - Local Central SSI	Murs et cloisons maçonnés	Peinture + plâtre

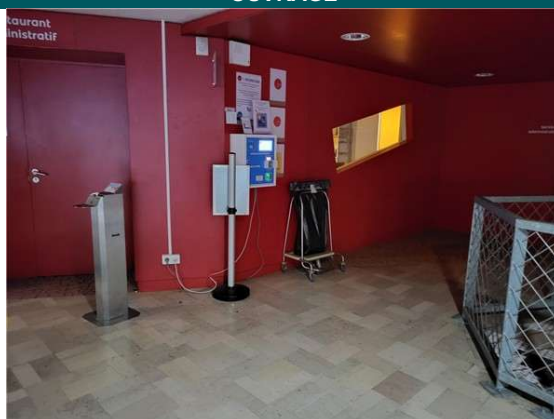
PRELEVEMENT : P004
OUVRAGE

Etage	Local / partie d'immeuble	Critères(s) ayant permis de conclure
RDC	Salle restaurant	Résultat d'analyse (P004)

Pièce ou local	Localisation	Matériau ou produit	PRESENCE OU ABSENCE D'AMIANTE :
RDC - Salle restaurant	Murs et cloisons maçonnés	Peinture + plâtre

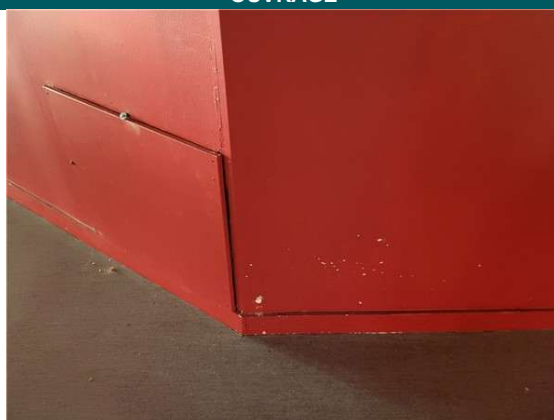
PRELEVEMENT : P005
OUVRAGE

Etage	Local / partie d'immeuble	Critères(s) ayant permis de conclure
1er	Salle restaurant	Résultat d'analyse (P005)

Pièce ou local	Localisation	Matériau ou produit	PRESENCE OU ABSENCE D'AMIANTE :
1er - Salle restaurant	Murs et cloisons maçonnés	Peinture + plâtre

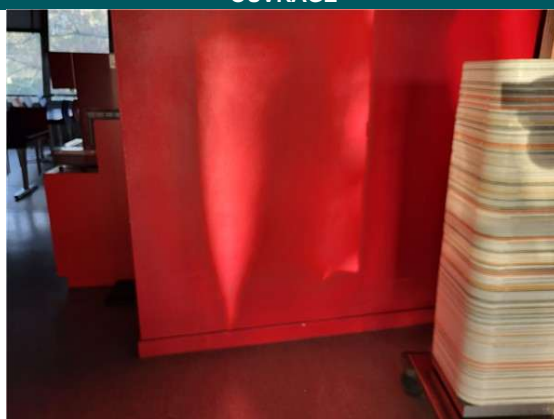
PRELEVEMENT : P006
OUVRAGE

Etage	Local / partie d'immeuble	Critères(s) ayant permis de conclure
1er	Salle restaurant	Résultat d'analyse (P006)

Pièce ou local	Localisation	Matériau ou produit	PRESENCE OU ABSENCE D'AMIANTE :
1er - Salle restaurant	Murs et cloisons maçonnés	Peinture + plâtre
