Dossier Technique Amiante

102 rue de Marseille
07075_CHRD_BAT H
69007 LYON

Référence du dossier : 2510CRARA - BI13240000000501

Rapport de repérage des matériaux et produits contenant de l'amiante à intégrer au Dossier Technique Amiante

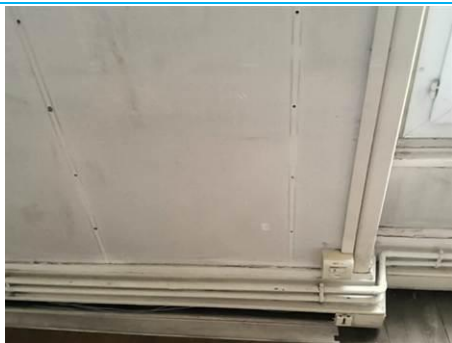
Matériaux : ZPSO-012
Prélèvement : P012
Description : Enduits projetés
Localisation : CENTRE BERTHELOT /BATIMENT H - R+2
Résultat : Absence d'amiante

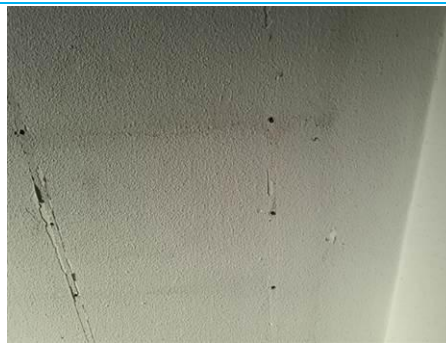
Matériaux : ZPSO-003
Prélèvement : P003
Description : Enduits projetés
Localisation : CENTRE BERTHELOT /BATIMENT H - R+2
Résultat : Absence d'amiante

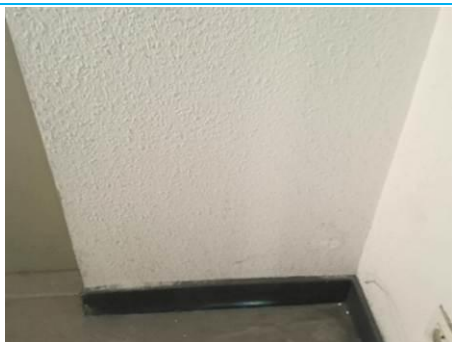
Matériaux : ZPSO-004
Prélèvement : P004
Description : Enduits projetés
Localisation : CENTRE BERTHELOT /BATIMENT H - R+2
Résultat : Absence d'amiante

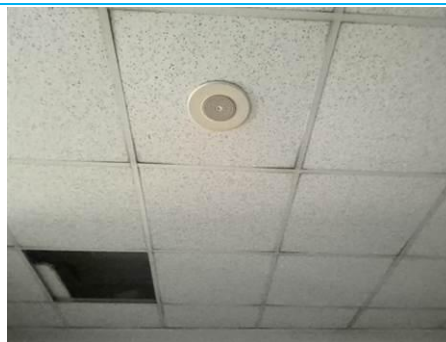
Matériaux : ZPSO-005
Prélèvement : P005
Description : Faux plafonds
Localisation : CENTRE BERTHELOT /BATIMENT H - R+2
Résultat : Absence d'amiante

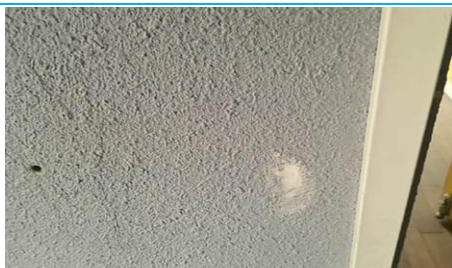
Matériaux : ZPSO-008
Prélèvement : P008
Description : Enduits projetés
Localisation : CENTRE BERTHELOT /BATIMENT H - R+3
Résultat : Absence d'amiante

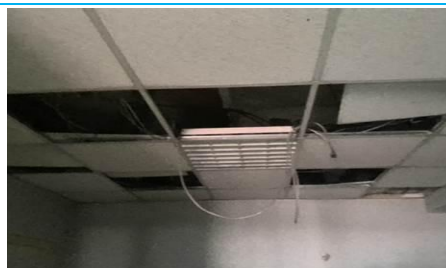
Matériaux : ZPSO-009
Prélèvement : P009
Description : Faux plafonds
Localisation : CENTRE BERTHELOT /BATIMENT H - R+3
Résultat : Absence d'amiante

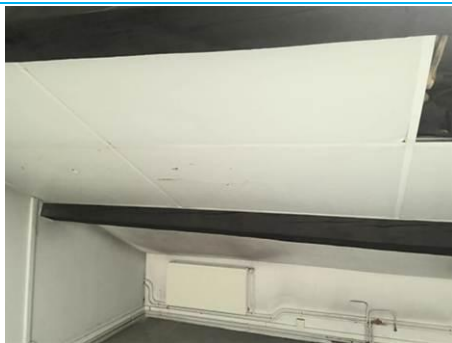
Matériaux : ZPSO-010
Prélèvement : P010
Description : Faux plafonds
Localisation : CENTRE BERTHELOT /BATIMENT H - R+3
Résultat : Absence d'amiante

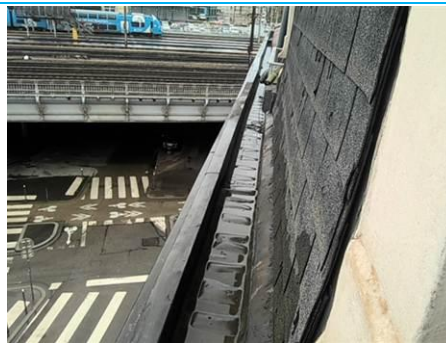
Matériaux : ZPSO-011
Prélèvement : P011
Description : Bardeaux bitumineux (« shingles »)
Localisation : CENTRE BERTHELOT /BATIMENT H - FACADE
Résultat : Absence d'amiante

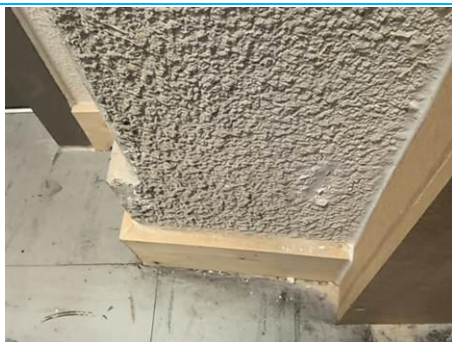
Matériaux : ZPSO-002
Prélèvement : P002
Description : Enduits projetés
Localisation : CENTRE BERTHELOT /BATIMENT H - RDC
COULOIR
Résultat : Absence d'amiante

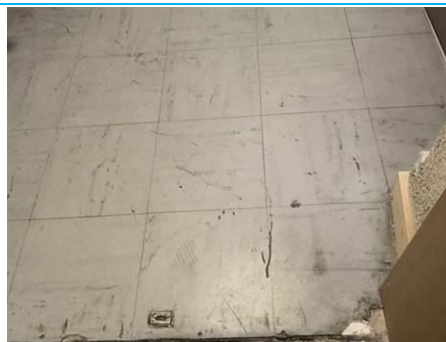
Matériaux : ZPSO-001
Prélèvement : P001
Description : Dalles de sol
Localisation : CENTRE BERTHELOT /BATIMENT H - RDC
COULOIR
Résultat : Absence d'amiante

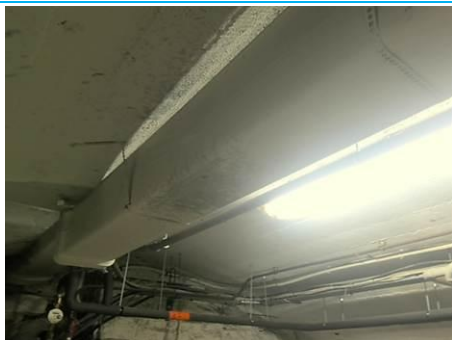
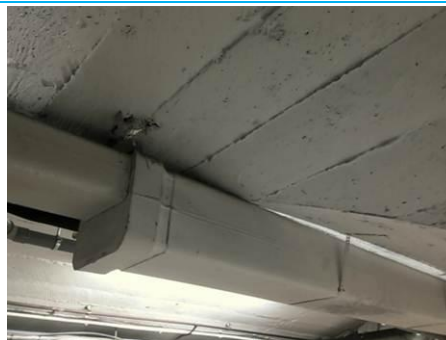
Matériaux : ZPSO-014
Prélèvement : 0
Description : Conduits
Localisation : CENTRE BERTHELOT /BATIMENT H
SOUS SOL - PIECE 3
Résultat : Présence d'amiante

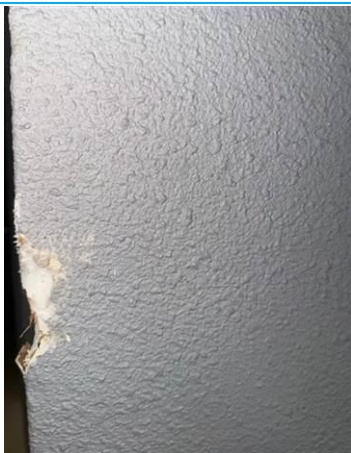
Matériaux : ZPSO-013

Prélèvement : P013

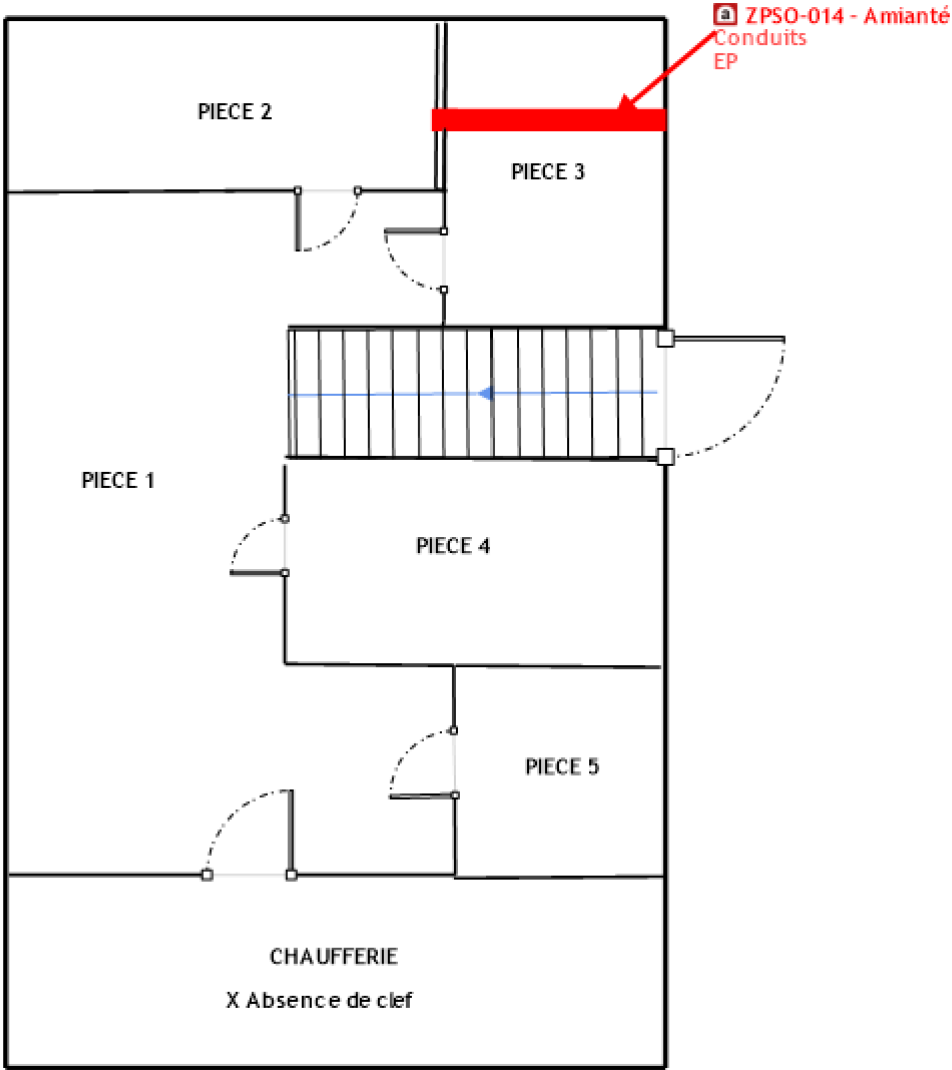
</div>	Planche de repérage technique
	N° planche :1/6
	Nom du plan : PLAN BATIMENT H SOUS SOL
	Entreprise réalisant le repérage : Socotec Diagnostic Lyon 11 rue Saint Maximin 69003 LYON
	Adresse du bien : 102 rue de Marseille 07075_CHRD_BAT H 69007 LYON
	Informations relatives au rapport du repérage : Réf. du rapport : 2510CRARA - BI13240000000501 Rédacteur : Merieme DUPLOT Date : 05/12/2025
	Commentaires : X : Locaux non visités

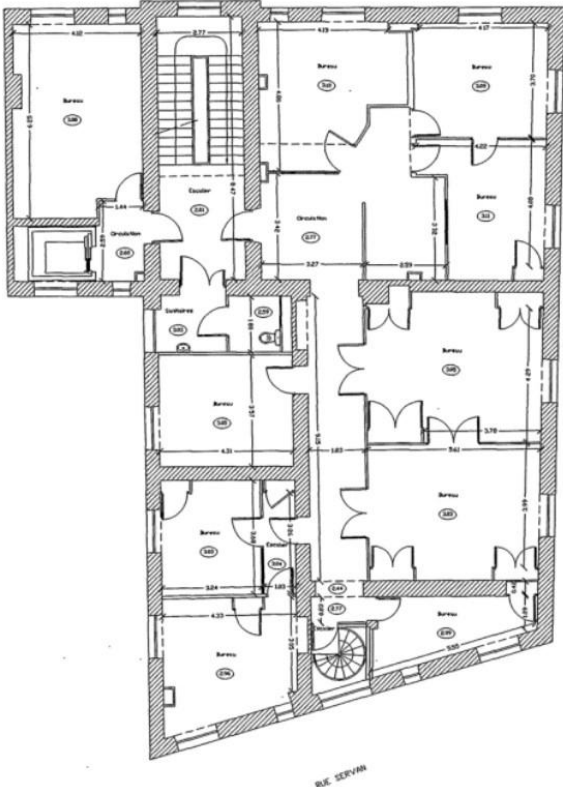
</div>	Planche de repérage technique
	N° planche :3/6
	Nom du plan : PLAN BATIMENT H R+1
	Entreprise réalisant le repérage : Socotec Diagnostic Lyon 11 rue Saint Maximin 69003 LYON
	Adresse du bien : 102 rue de Marseille 07075_CHRD_BAT H 69007 LYON
	Informations relatives au rapport du repérage : Réf. du rapport : 2510CRARA - BI13240000000501 Rédacteur : Merieme DUPLOT Date : 05/12/2025
	Commentaires :

<div><p>P007 - Non amianté Faux plafonds</p><p>P005 - Non amianté Faux plafonds</p><p>P004 - Non amianté Enduits projetés</p><p>P006 - Non amianté Enduits projetés</p><p>P003 - Non amianté Enduits projetés</p><p>P012 - Non amianté Enduits projetés</p></div>	Planche de repérage technique
	N° planche :4/6
	Nom du plan : PLAN BATIMENT H R+2
	Entreprise réalisant le repérage : Socotec Diagnostic Lyon 11 rue Saint Maximin 69003 LYON
	Adresse du bien : 102 rue de Marseille 07075_CHRD_BAT H 69007 LYON
	Informations relatives au rapport du repérage : Réf. du rapport : 2510CRARA - BI13240000000501 Rédacteur : Merieme DUPLOT Date : 05/12/2025
	Commentaires :

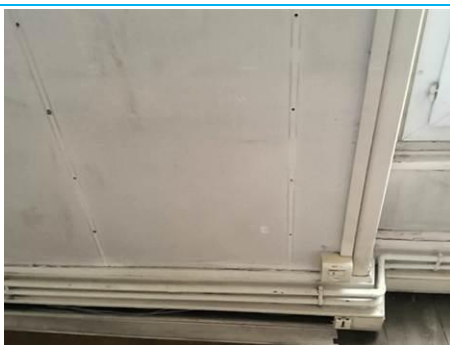
Matériaux : ZPSO-012
Prélèvement : P012
Description : Enduits projetés
Localisation : CENTRE BERTHELOT /BATIMENT H - R+2
Résultat : Absence d'amiante

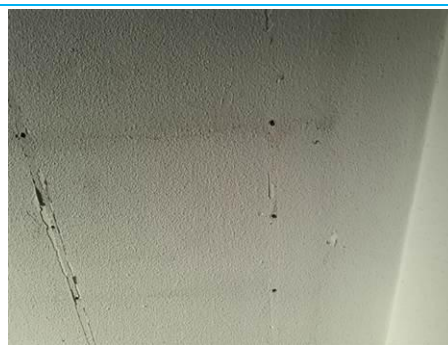
Matériaux : ZPSO-003
Prélèvement : P003
Description : Enduits projetés
Localisation : CENTRE BERTHELOT /BATIMENT H - R+2
Résultat : Absence d'amiante

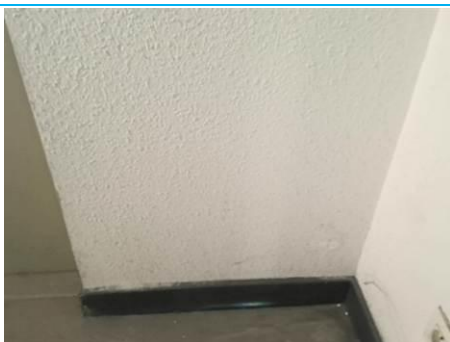
Matériaux : ZPSO-004
Prélèvement : P004
Description : Enduits projetés
Localisation : CENTRE BERTHELOT /BATIMENT H - R+2
Résultat : Absence d'amiante

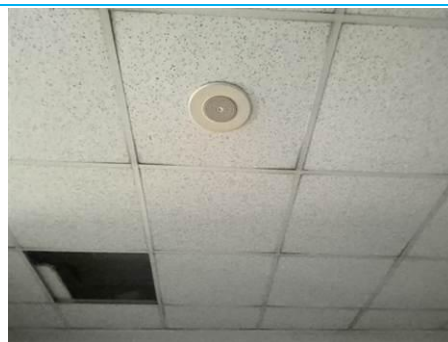
Matériaux : ZPSO-005
Prélèvement : P005
Description : Faux plafonds
Localisation : CENTRE BERTHELOT /BATIMENT H - R+2
Résultat : Absence d'amiante

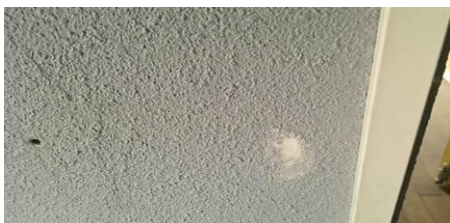
Matériaux : ZPSO-008
Prélèvement : P008
Description : Enduits projetés
Localisation : CENTRE BERTHELOT /BATIMENT H - R+3
Résultat : Absence d'amiante

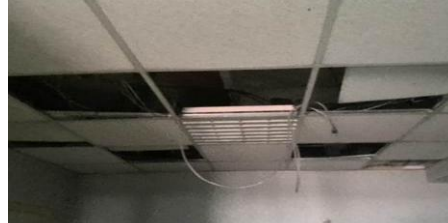
Matériaux : ZPSO-009
Prélèvement : P009
Description : Faux plafonds
Localisation : CENTRE BERTHELOT /BATIMENT H - R+3
Résultat : Absence d'amiante

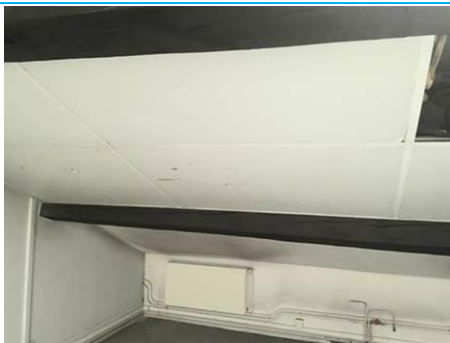
Matériaux : ZPSO-010
Prélèvement : P010
Description : Faux plafonds
Localisation : CENTRE BERTHELOT /BATIMENT H - R+3
Résultat : Absence d'amiante

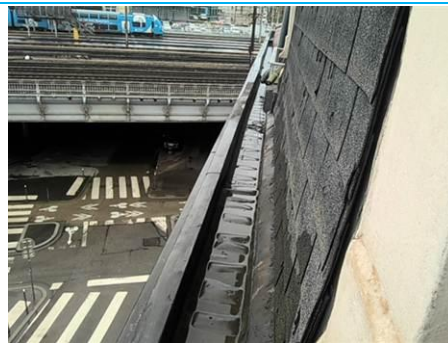
Matériaux : ZPSO-011
Prélèvement : P011
Description : Bardeaux bitumineux (« shingles »)
Localisation : CENTRE BERTHELOT /BATIMENT H - FACADE
Résultat : Absence d'amiante

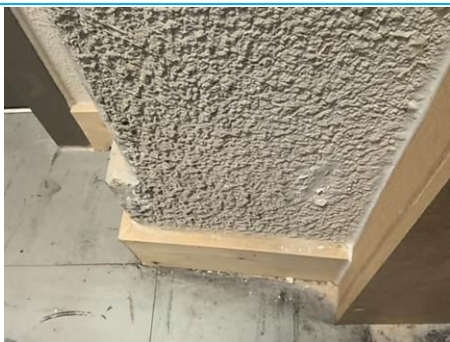
Matériaux : ZPSO-002
Prélèvement : P002
Description : Enduits projetés
Localisation : CENTRE BERTHELOT /BATIMENT H - RDC
COULOIR
Résultat : Absence d'amiante

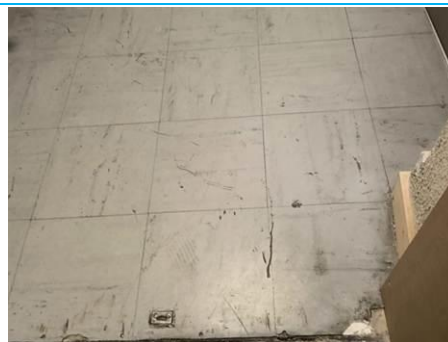
Matériaux : ZPSO-001
Prélèvement : P001
Description : Dalles de sol
Localisation : CENTRE BERTHELOT /BATIMENT H - RDC
COULOIR
Résultat : Absence d'amiante

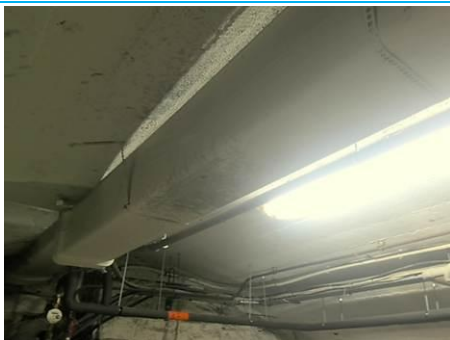
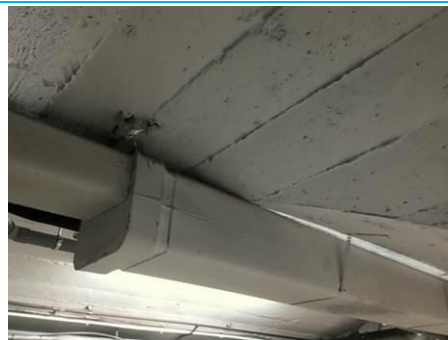
Matériaux : ZPSO-014
Prélèvement : 0
Description : Conduits
Localisation : CENTRE BERTHELOT /BATIMENT H SOUS
SOL - PIECE 3
Résultat : Présence d'amiante

Matériaux : ZPSO-014
Prélèvement : 0
Description : Conduits
Localisation : CENTRE BERTHELOT /BATIMENT H SOUS SOL -
PIECE 3
Résultat : Présence d'amiante
