Château  
de Fontainebleau

***RELEVÉ DES ÉQUIPEMENTS ET DE LA  
LUMINOSITÉ DANS DES SALLES DU  
CHÂTEAU***

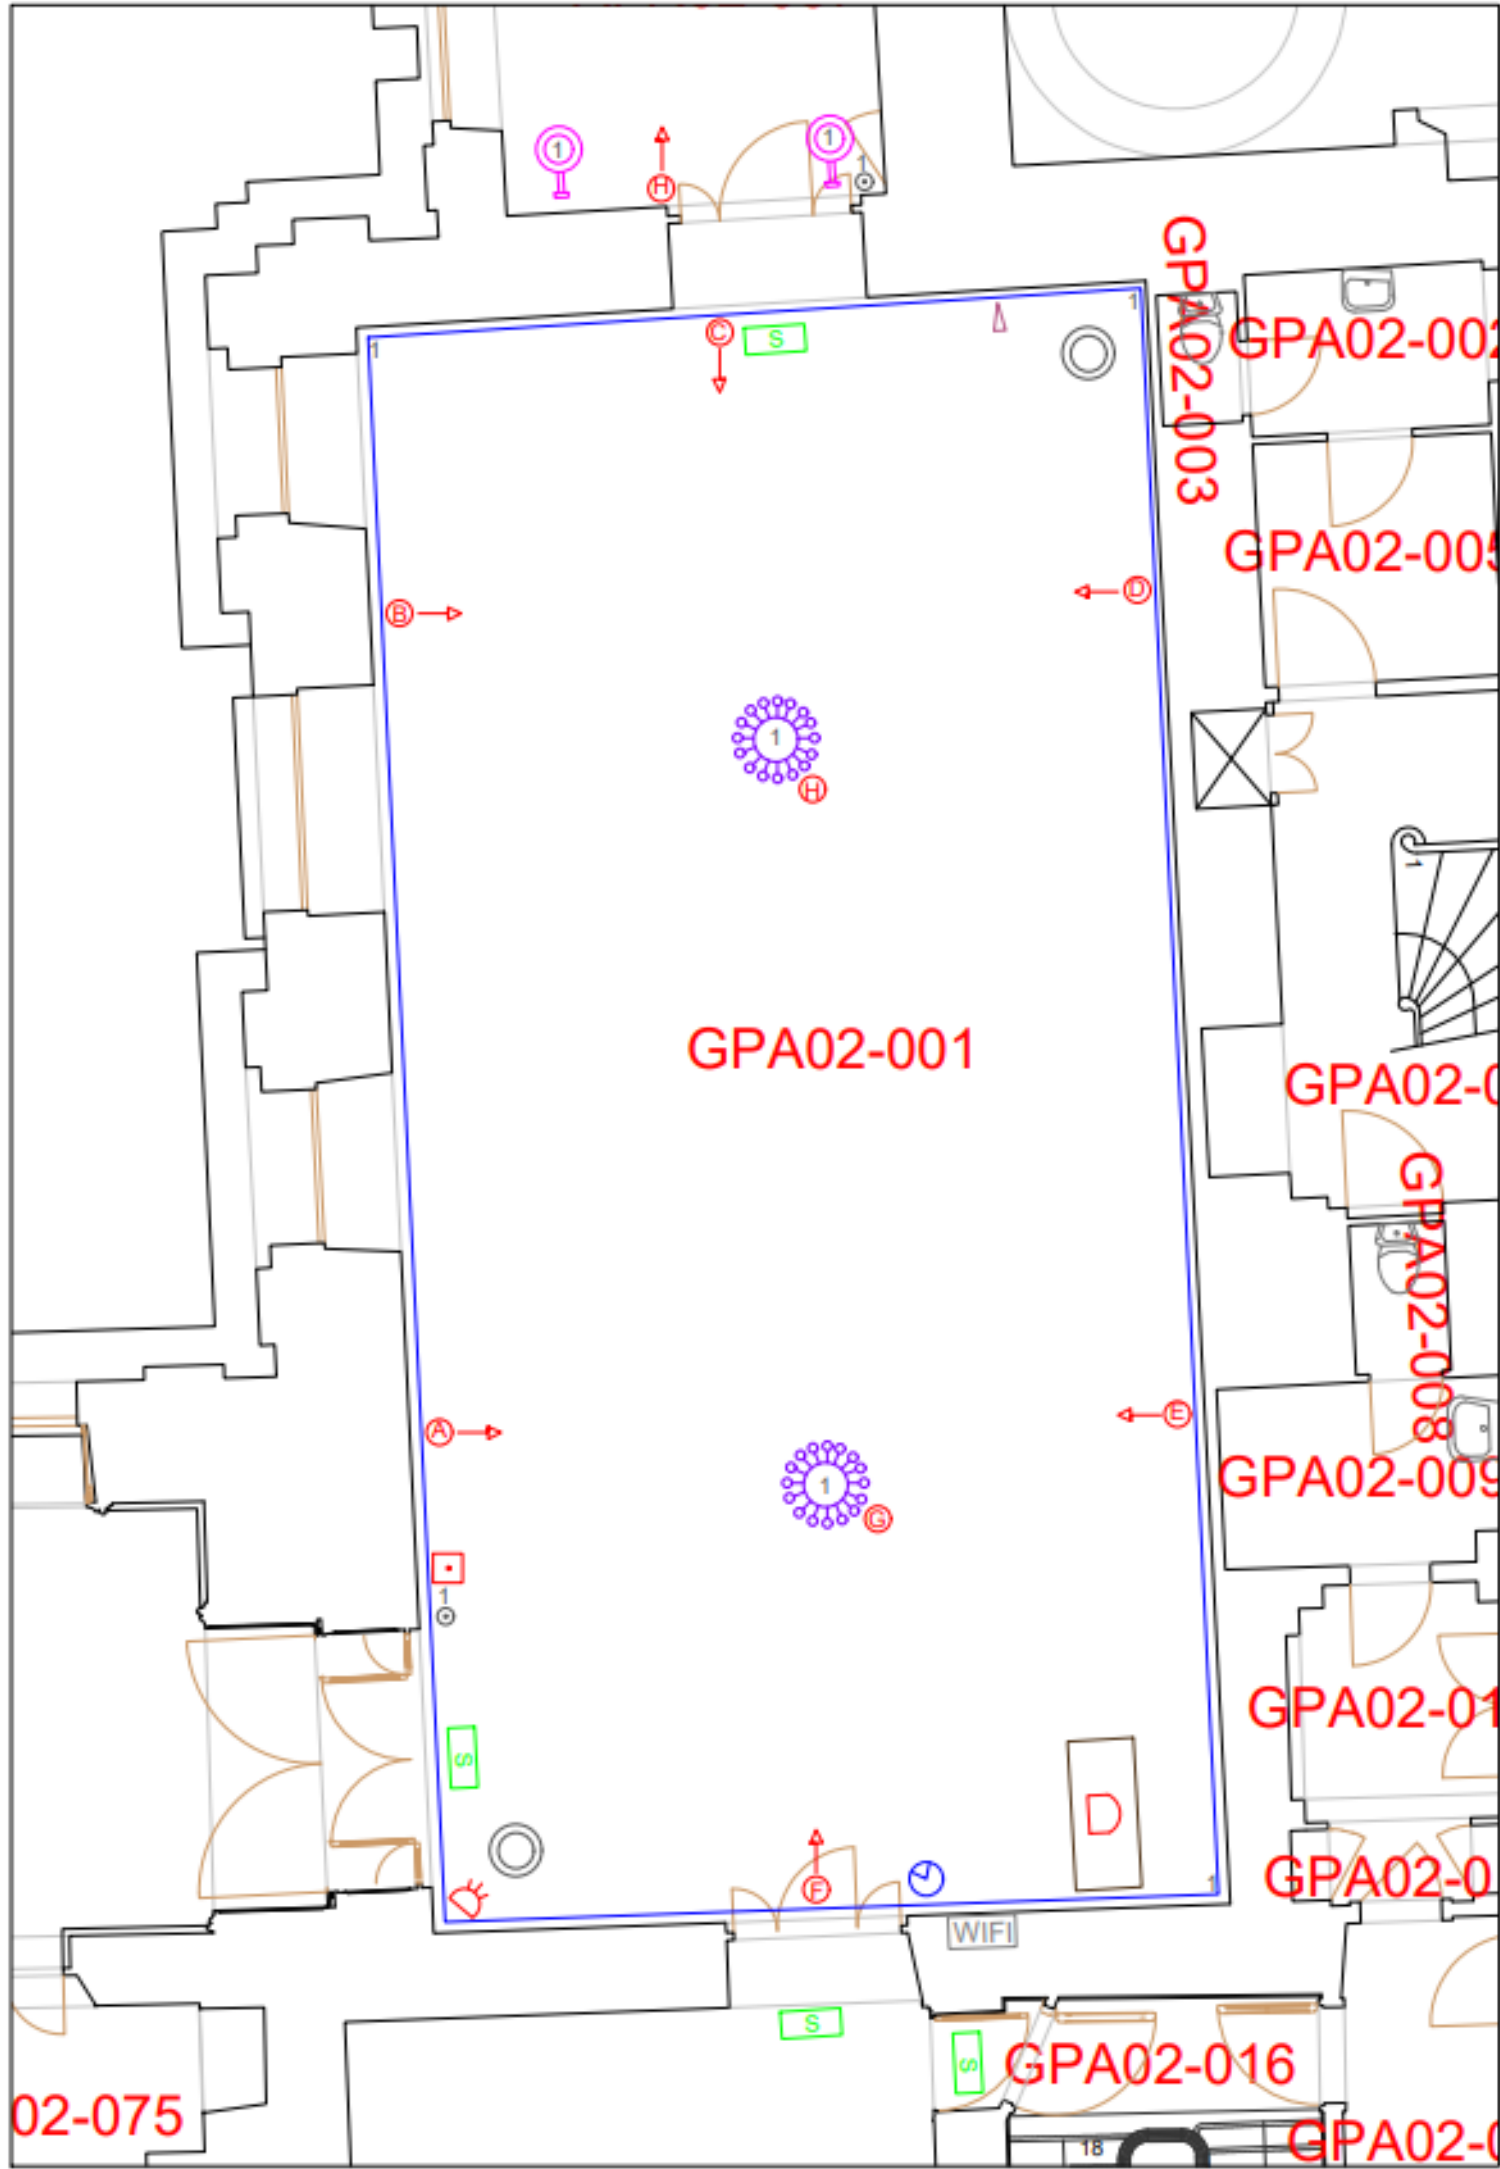
GPA02-001 / Galerie des Fastes

Un bouton poussoir situé côté anti chambre de la galerie des fastes commandant :  
- 2 lustres à 14 bougies équipées de lampe Led 1w  
- 1 bandeau Led périphérique sur la corniche  
Canalisations d'alimentations secondaire en bon état, installation refaite dans les 2000

Un bloc autonome de secours 60 lumens Eaton Cristalway au dessus de la porte menant à l'anti-chambre de la galerie et un autre au dessus de la porte allant vers la galerie des assiettes

Présence d'un radar anti -intrusion ainsi que d'une alerte franchissement (Hors Service)

Un haut parleur du système de sonorisation de sécurité installé dans un cartel

Une borne wifi installée derrière la plinthe côté appartement du pape

Pas de caméra

Deux détecteurs optiques incendie et un déclencheur manuel. Canalisations en bon état

points de mesures	lumières éteintes	lumières allumées
A	1 lux	16 lux
B	1 lux	12 lux
C	6 lux	25 lux
D	12 lux	62 lux
E	6 lux	48 lux
F	2 lux	41 lux
G	7 lux	22 lux
H	2 lux	21 lux

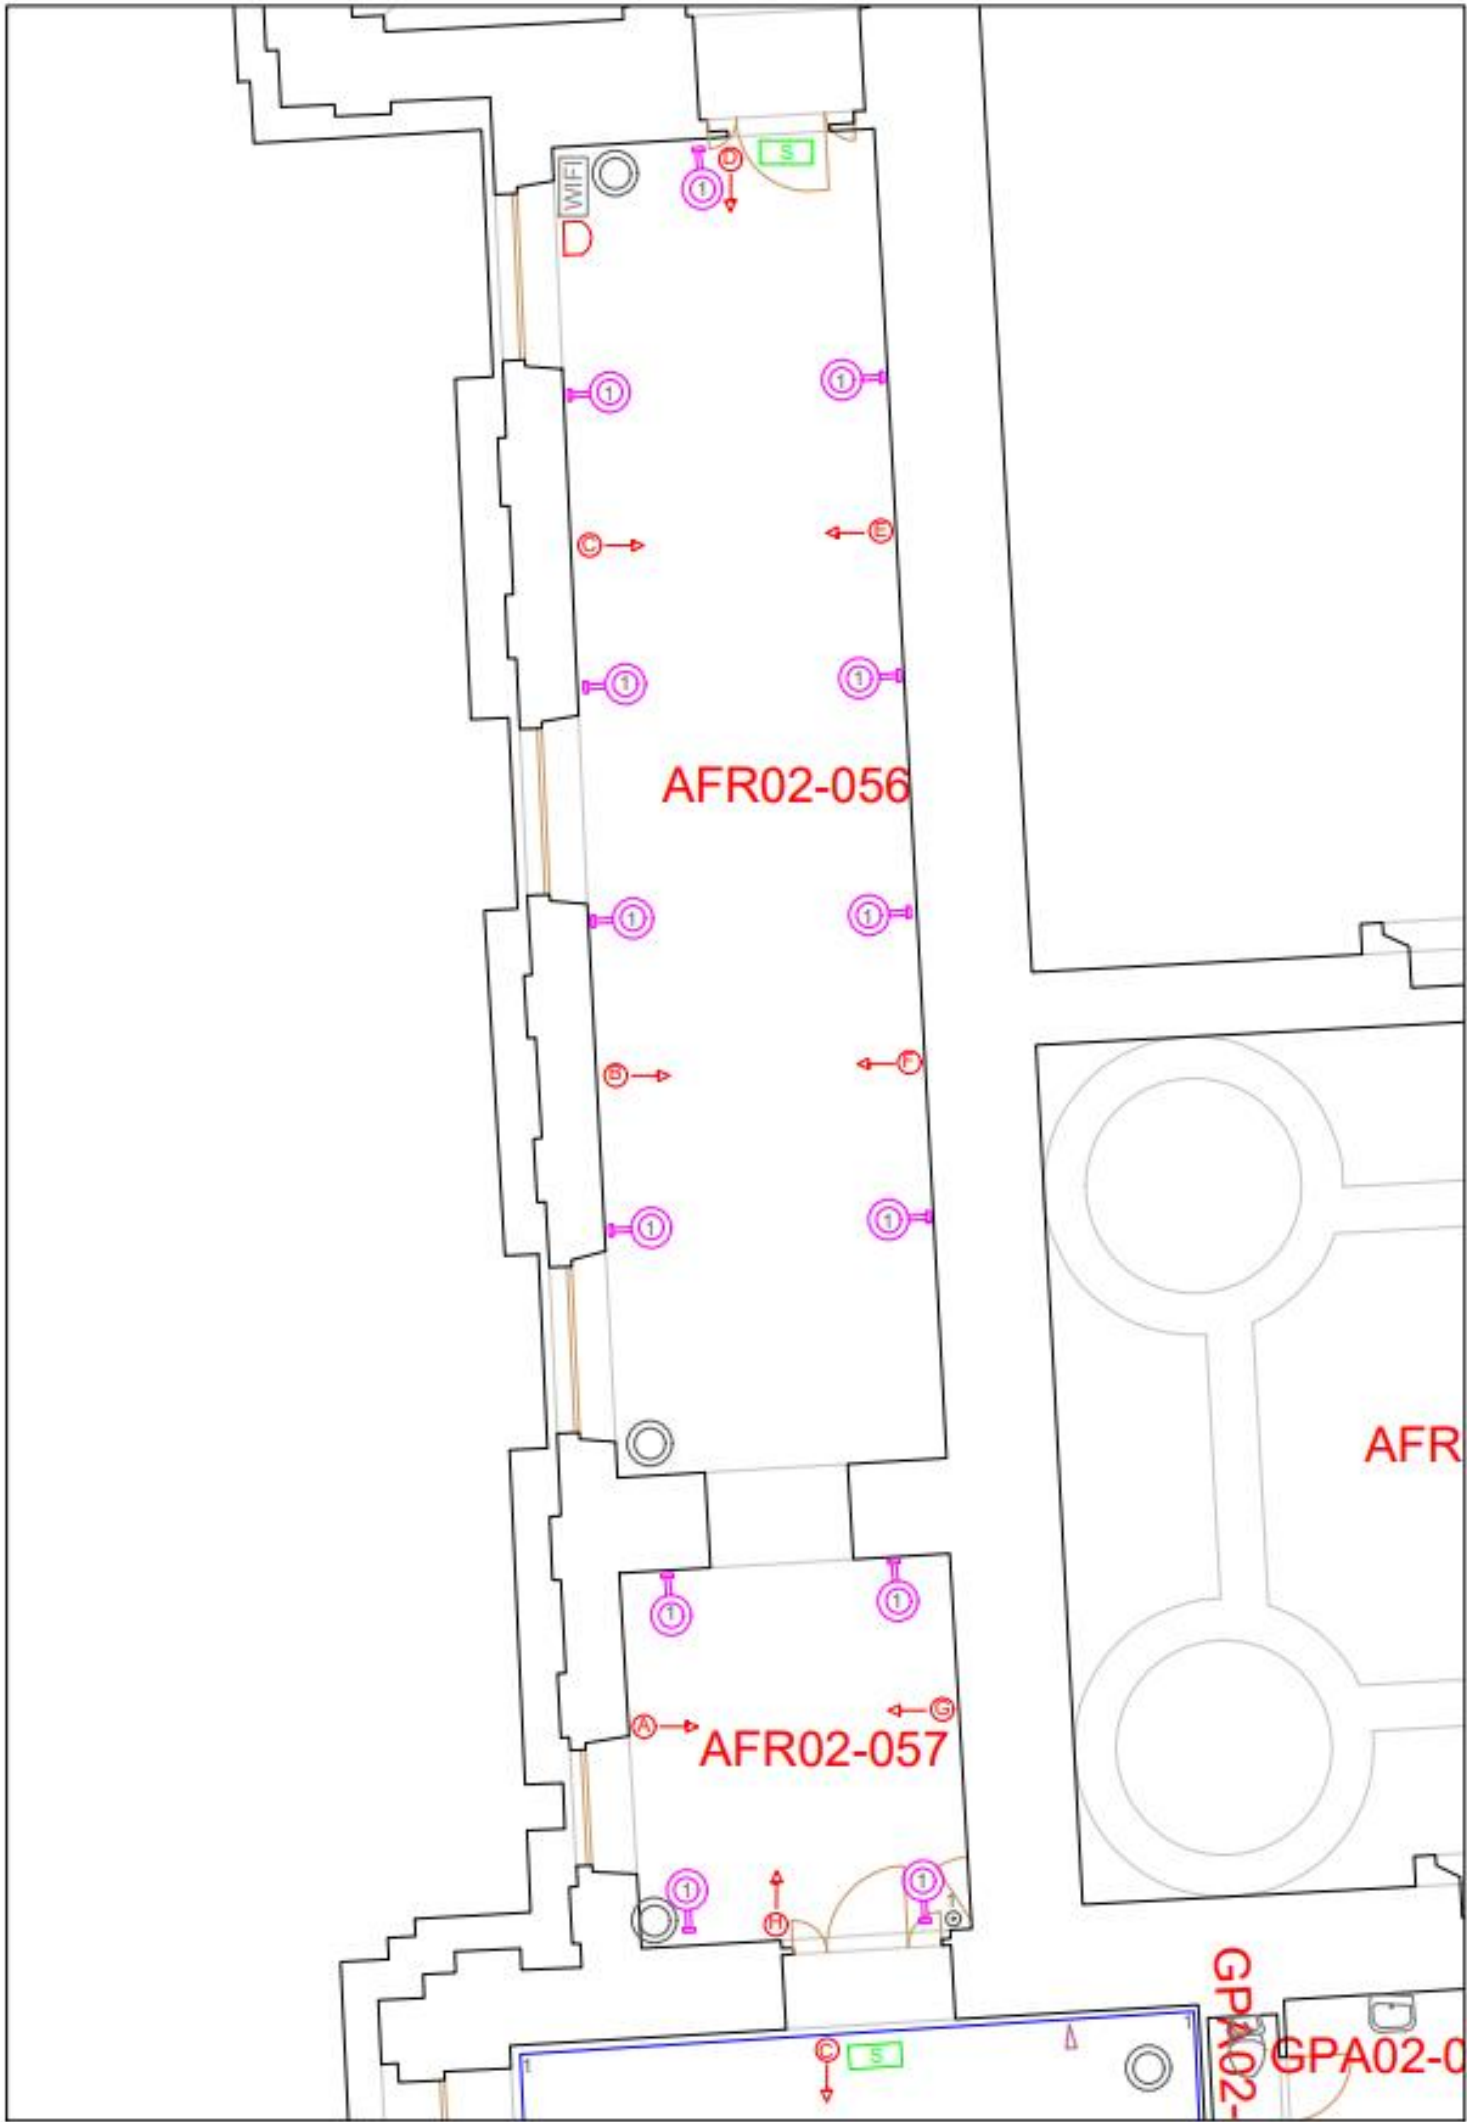
GPA02-056 / Galerie des Assiettes

Un bouton poussoir situé à la porte de la galerie des fastes commandant :  
- 13 lampes Carcel équipée de lampe Led 3w

Canalisations d'alimentations secondaire en bon état, installation refaite dans les années 2000

Un bloc autonome de secours 60 lumens Eaton Cristalway au dessus de la porte menant au pavillon des poêles et un autre au dessus de la porte allant vers la galerie des fastes

Pas de radar anti intrusion ni d'alerte franchissement

Un haut parleur du système de sonorisation de sécurité installé dans la galerie

Une borne wifi installée au dessus du haut parleur SSS

Pas de caméra

Trois détecteurs optiques incendie. Canalisations non-conformes

points de mesures	lumières éteintes	lumières allumées
A	1 lux	5 lux
B	4 lux	9 lux
C	6 lux	11 lux
D	26 lux	37 lux
E	55 lux	56 lux
F	27 lux	31 lux
G	15 lux	20 lux
H	10 lux	14 lux

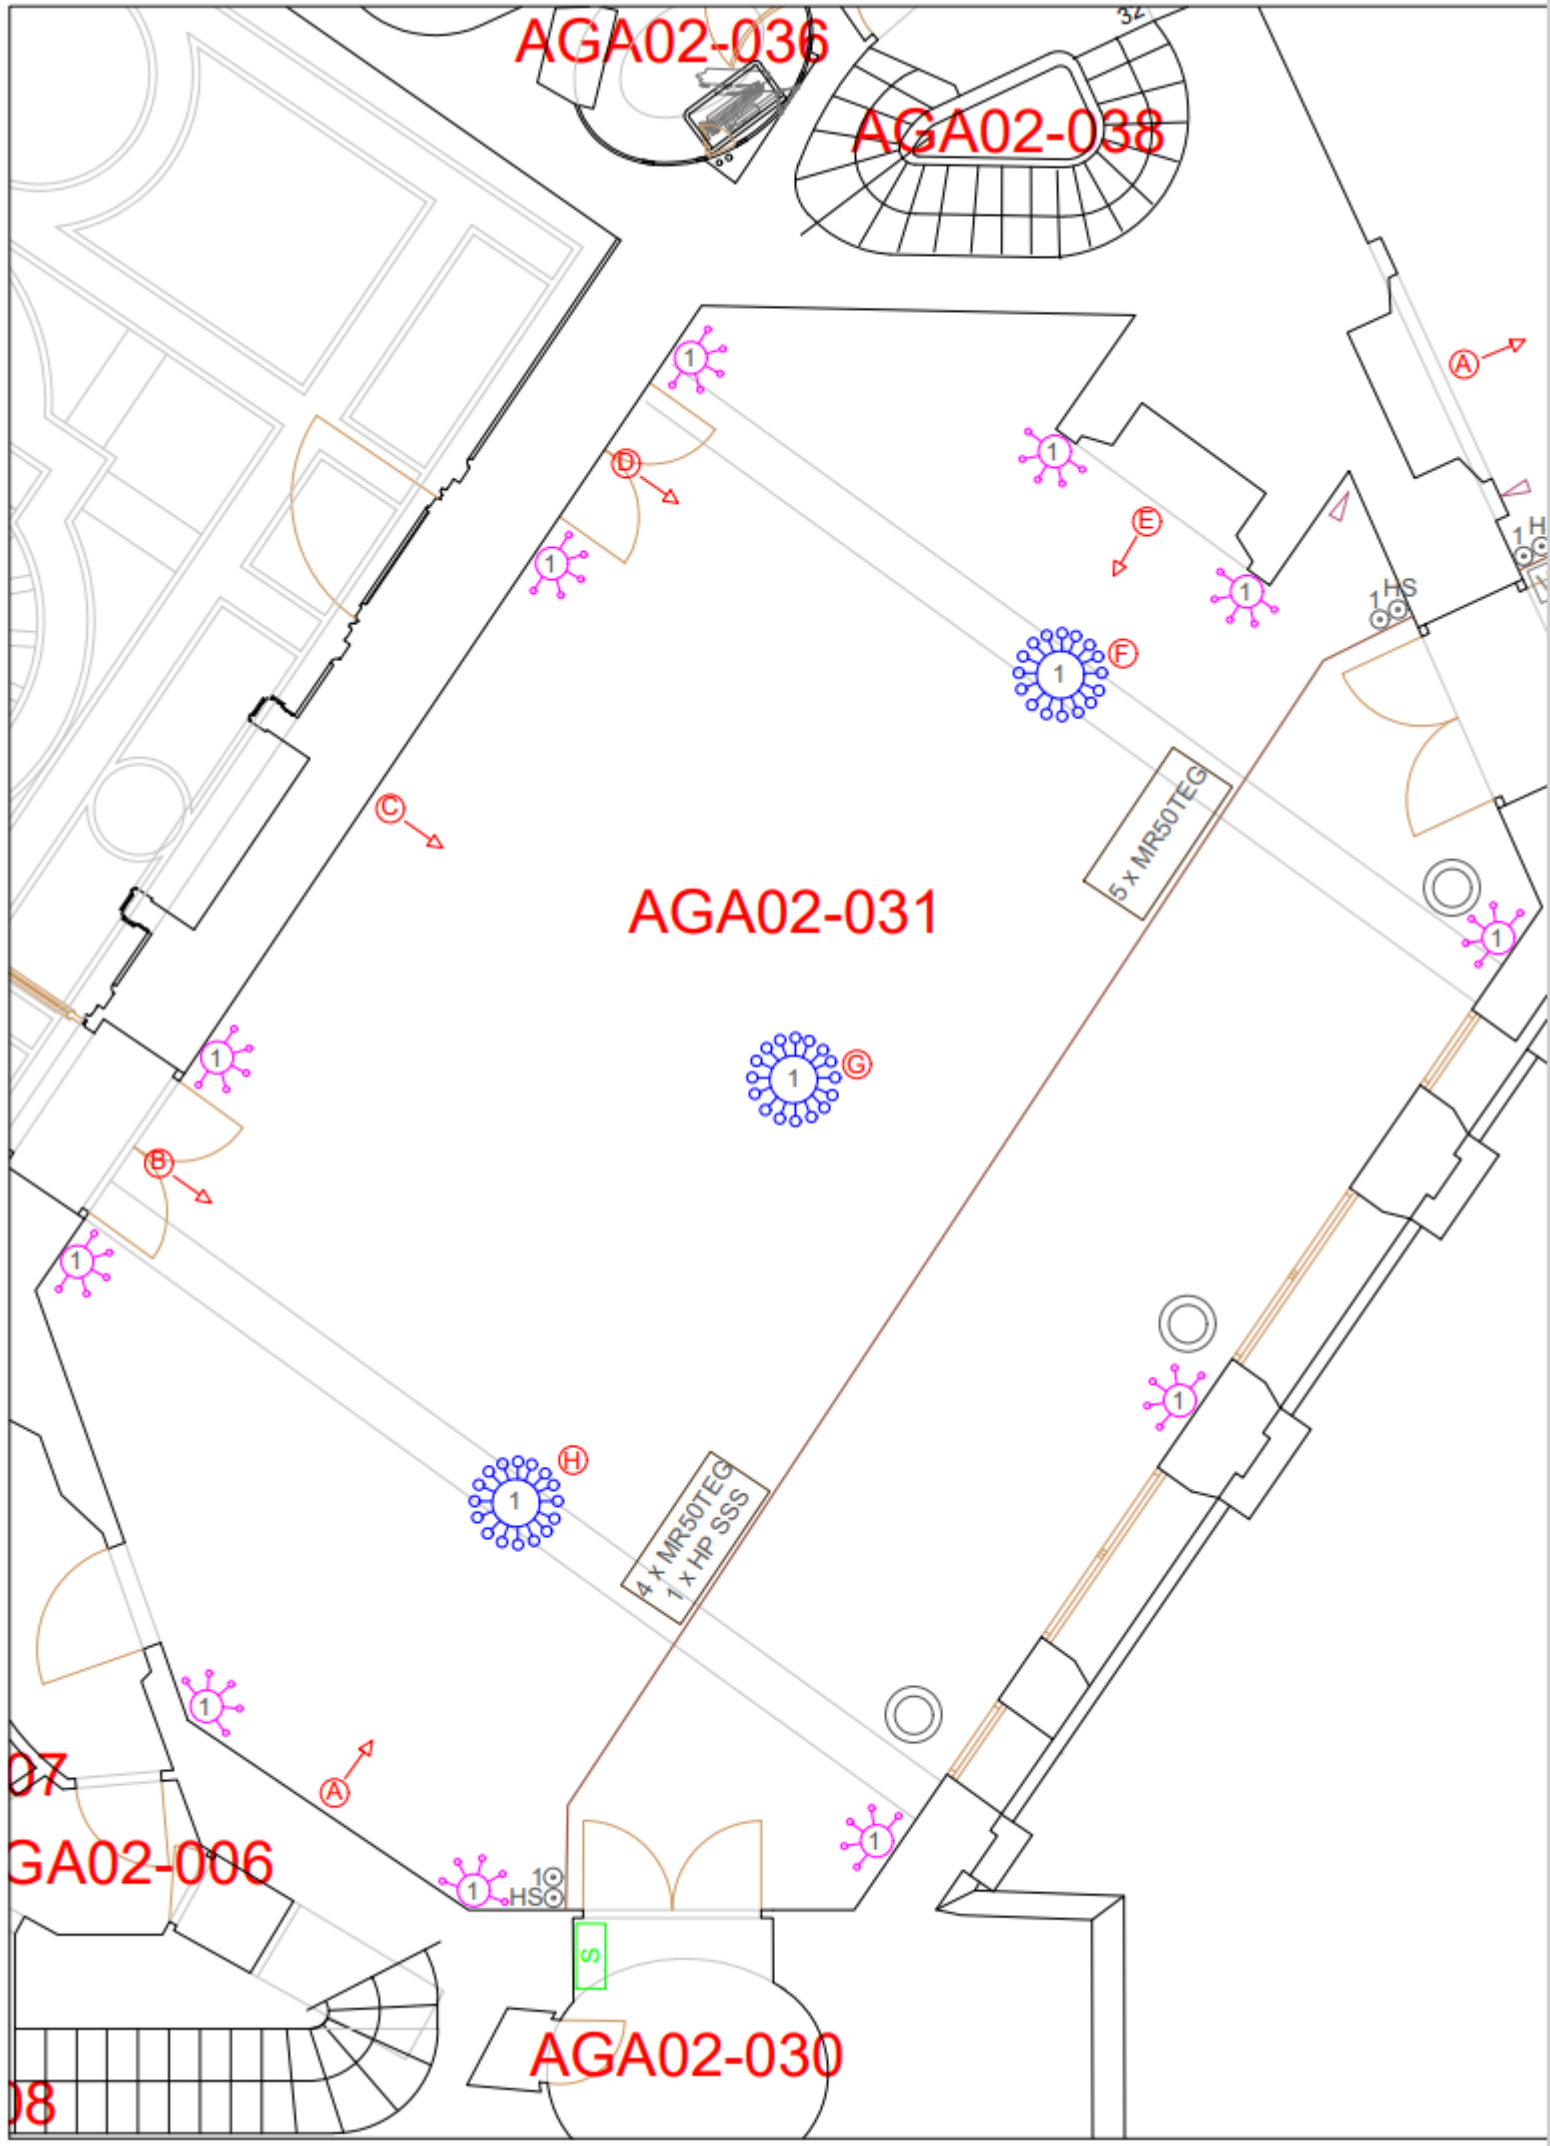
AGA02-031 / Salon Louis XIII

Un bouton poussoir et un autre HS situés de chaque côté de la pièce commandant :  
- 3 lustres à 16 bougies équipées de lampe Led 1w  
- 11 bras de lumière équipés d'une lampe Carcel (Led 3w) et de 5 bougies (Led 1w)

Un cartel équipé de 4 spots Mole Richardson dichroïque 50w/u et d'un haut parleur de sécurité  
Un cartel équipé de 5 spots Mole Richardson dichroïque 50w/u

Canalisations d'alimentations secondaires en bon état, installation refaite en 2023

Un bloc autonome de secours 60 lumens Eaton Cristalway dans le passage menant à la 2ème salle saint Louis

Présence d'une alerte franchissement

Un haut parleur du système de sonorisation de sécurité installé dans un cartel

Pas de caméra

Trois détecteurs optiques incendie. Canalisations neuves

points de mesures	lumières éteintes	lumières allumées
A	12 lux	90 lux
B	9 lux	47 lux
C	10 lux	25 lux
D	7 lux	56 lux
E	6 lux	91 lux
F	4 lux	11 lux
G	19 lux	20 lux
H	8 lux	12 lux

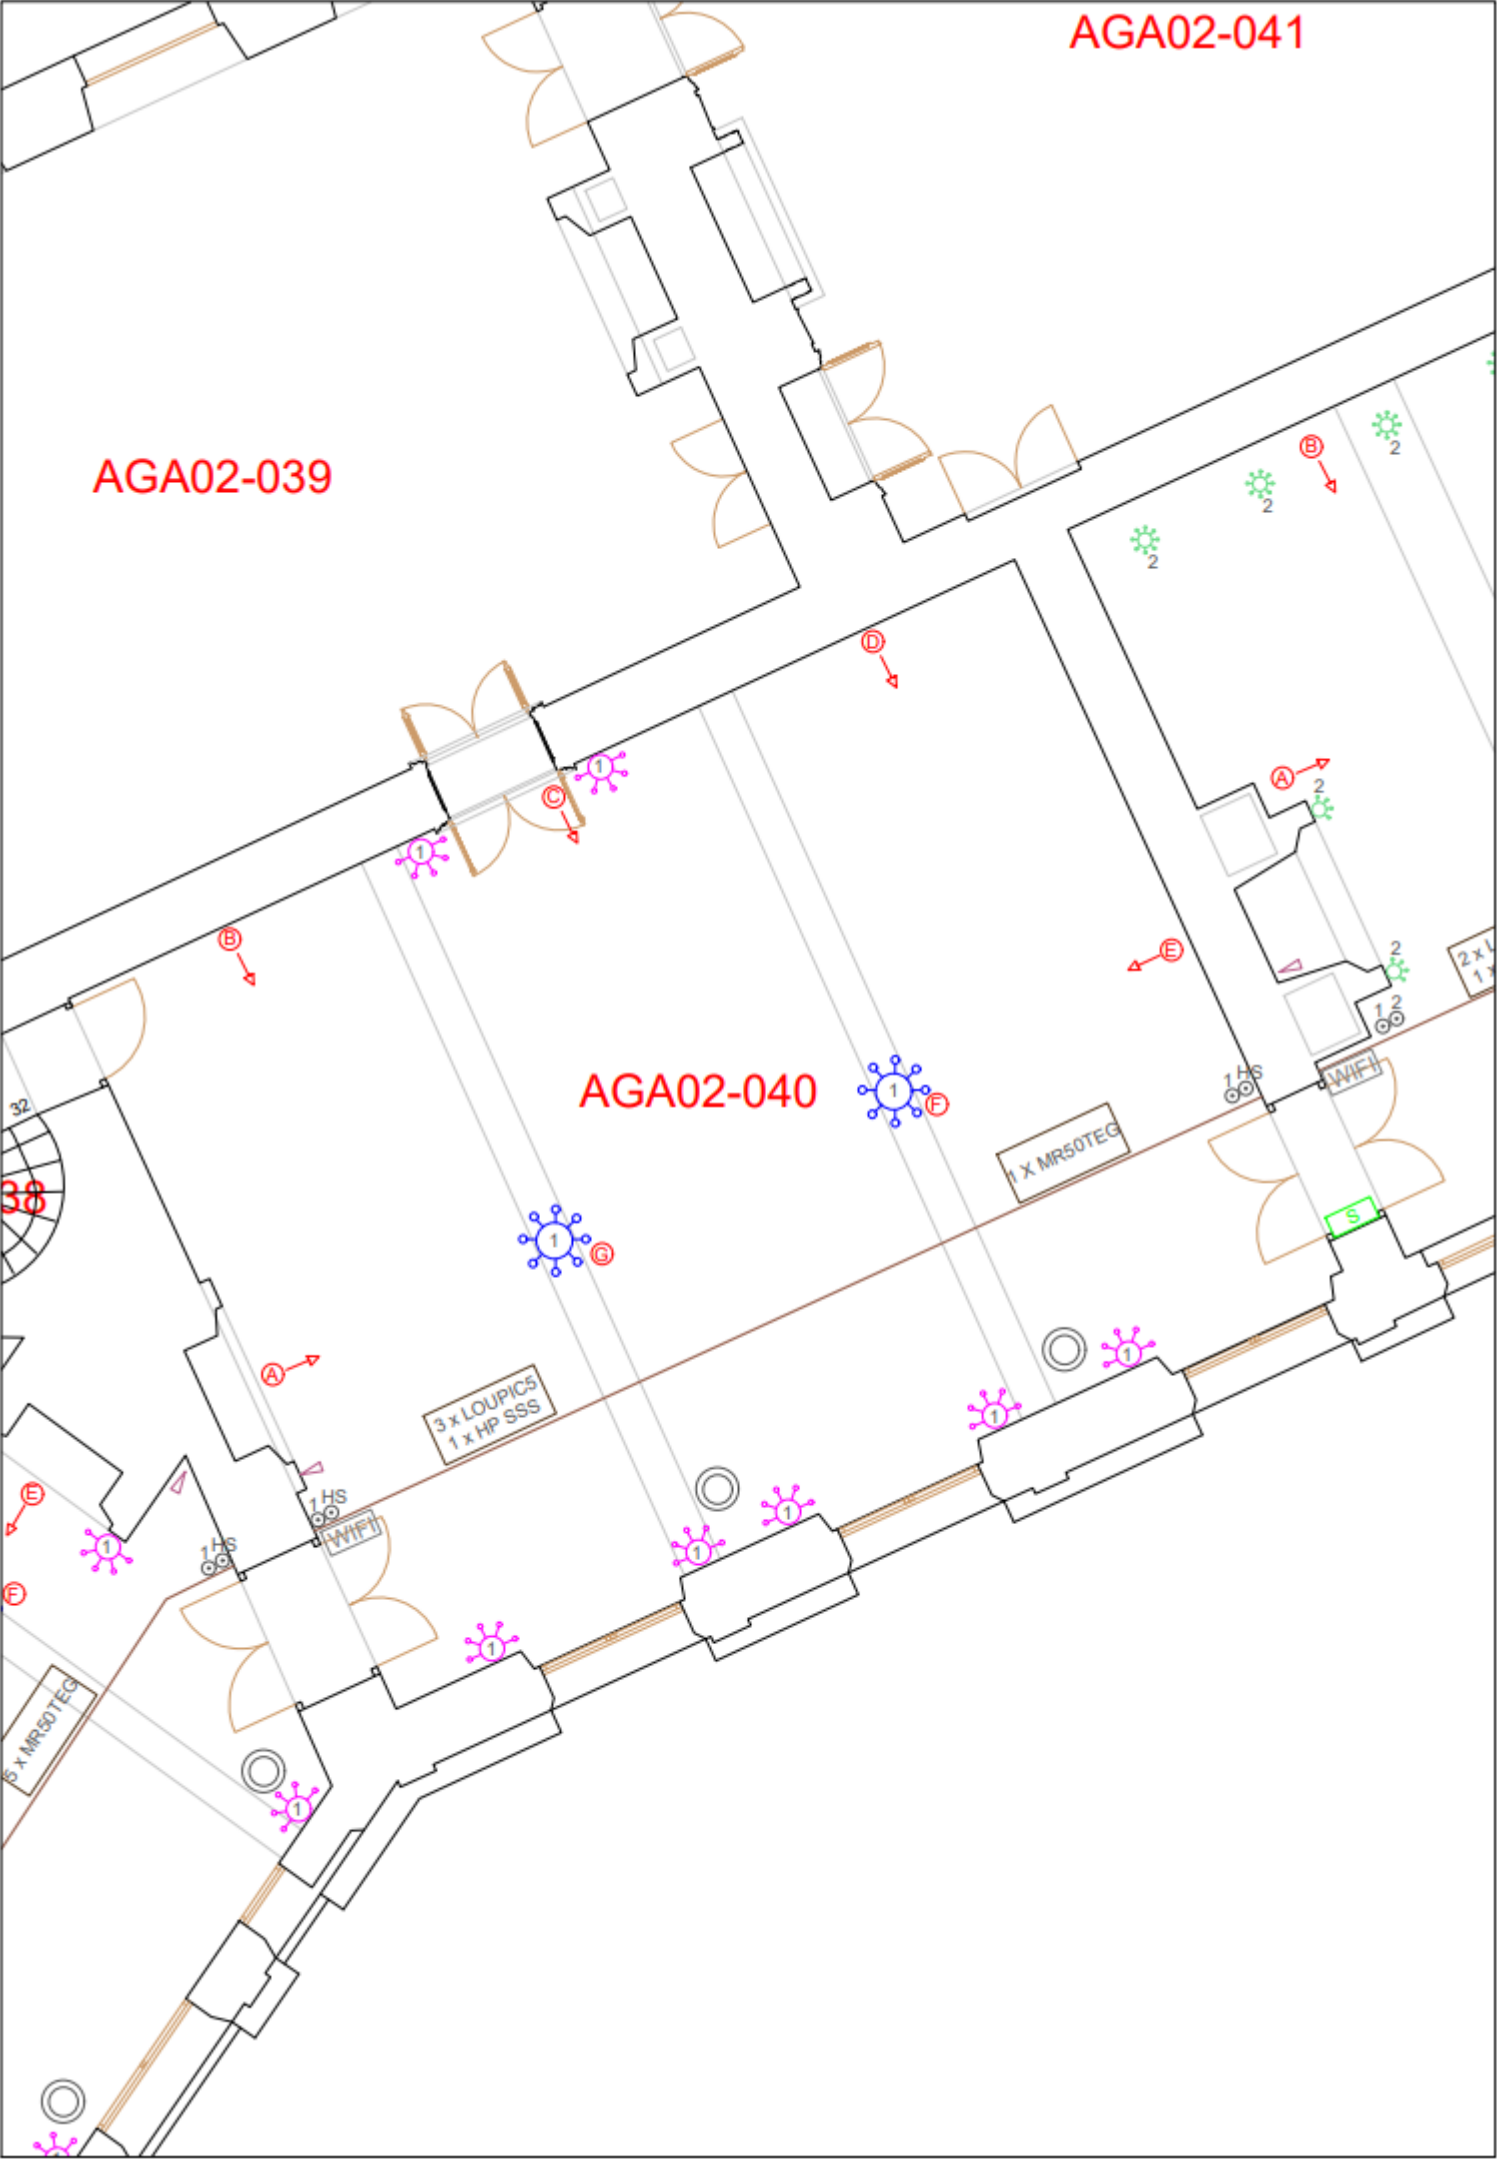
### AGA02-040 / Salon François 1er

Deux boutons poussoirs dont un HS situé de chaque côté de la pièce commandant :  
- 2 lustres à 12 bougies équipées de lampe Led 1w  
- 7 bras de lumière équipés d'une lampe Carcel (Led 3w) et de 5 bougies (Led 1w)  
Un cartel équipé de 3 spots Loupi C5 Led 7w/u et d'un haut parleur de sécurité  
Un cartel équipé d'un spot Mole Richardson dichroïque 50w/u

Canalisations d'alimentations secondaires en bon état, installation refaite en 2023

Un bloc autonome de secours 60 lumens Eaton Cristalway dans le passage menant au salon des tapisseries

Présence d'une alerte franchissement

Un haut parleur du système de sonorisation de sécurité installé dans un cartel

Une borne wifi installée sur la mise à distance

Pas de caméra

Deux détecteurs optiques incendie. Canalisations neuves

points de mesures	lumières éteintes	lumières allumées
A	3 lux	10 lux
B	2 lux	10 lux
C	2 lux	11 lux
D	2 lux	30 lux
E	1 lux	7 lux
F	3 lux	6 lux
G	4 lux	7 lux

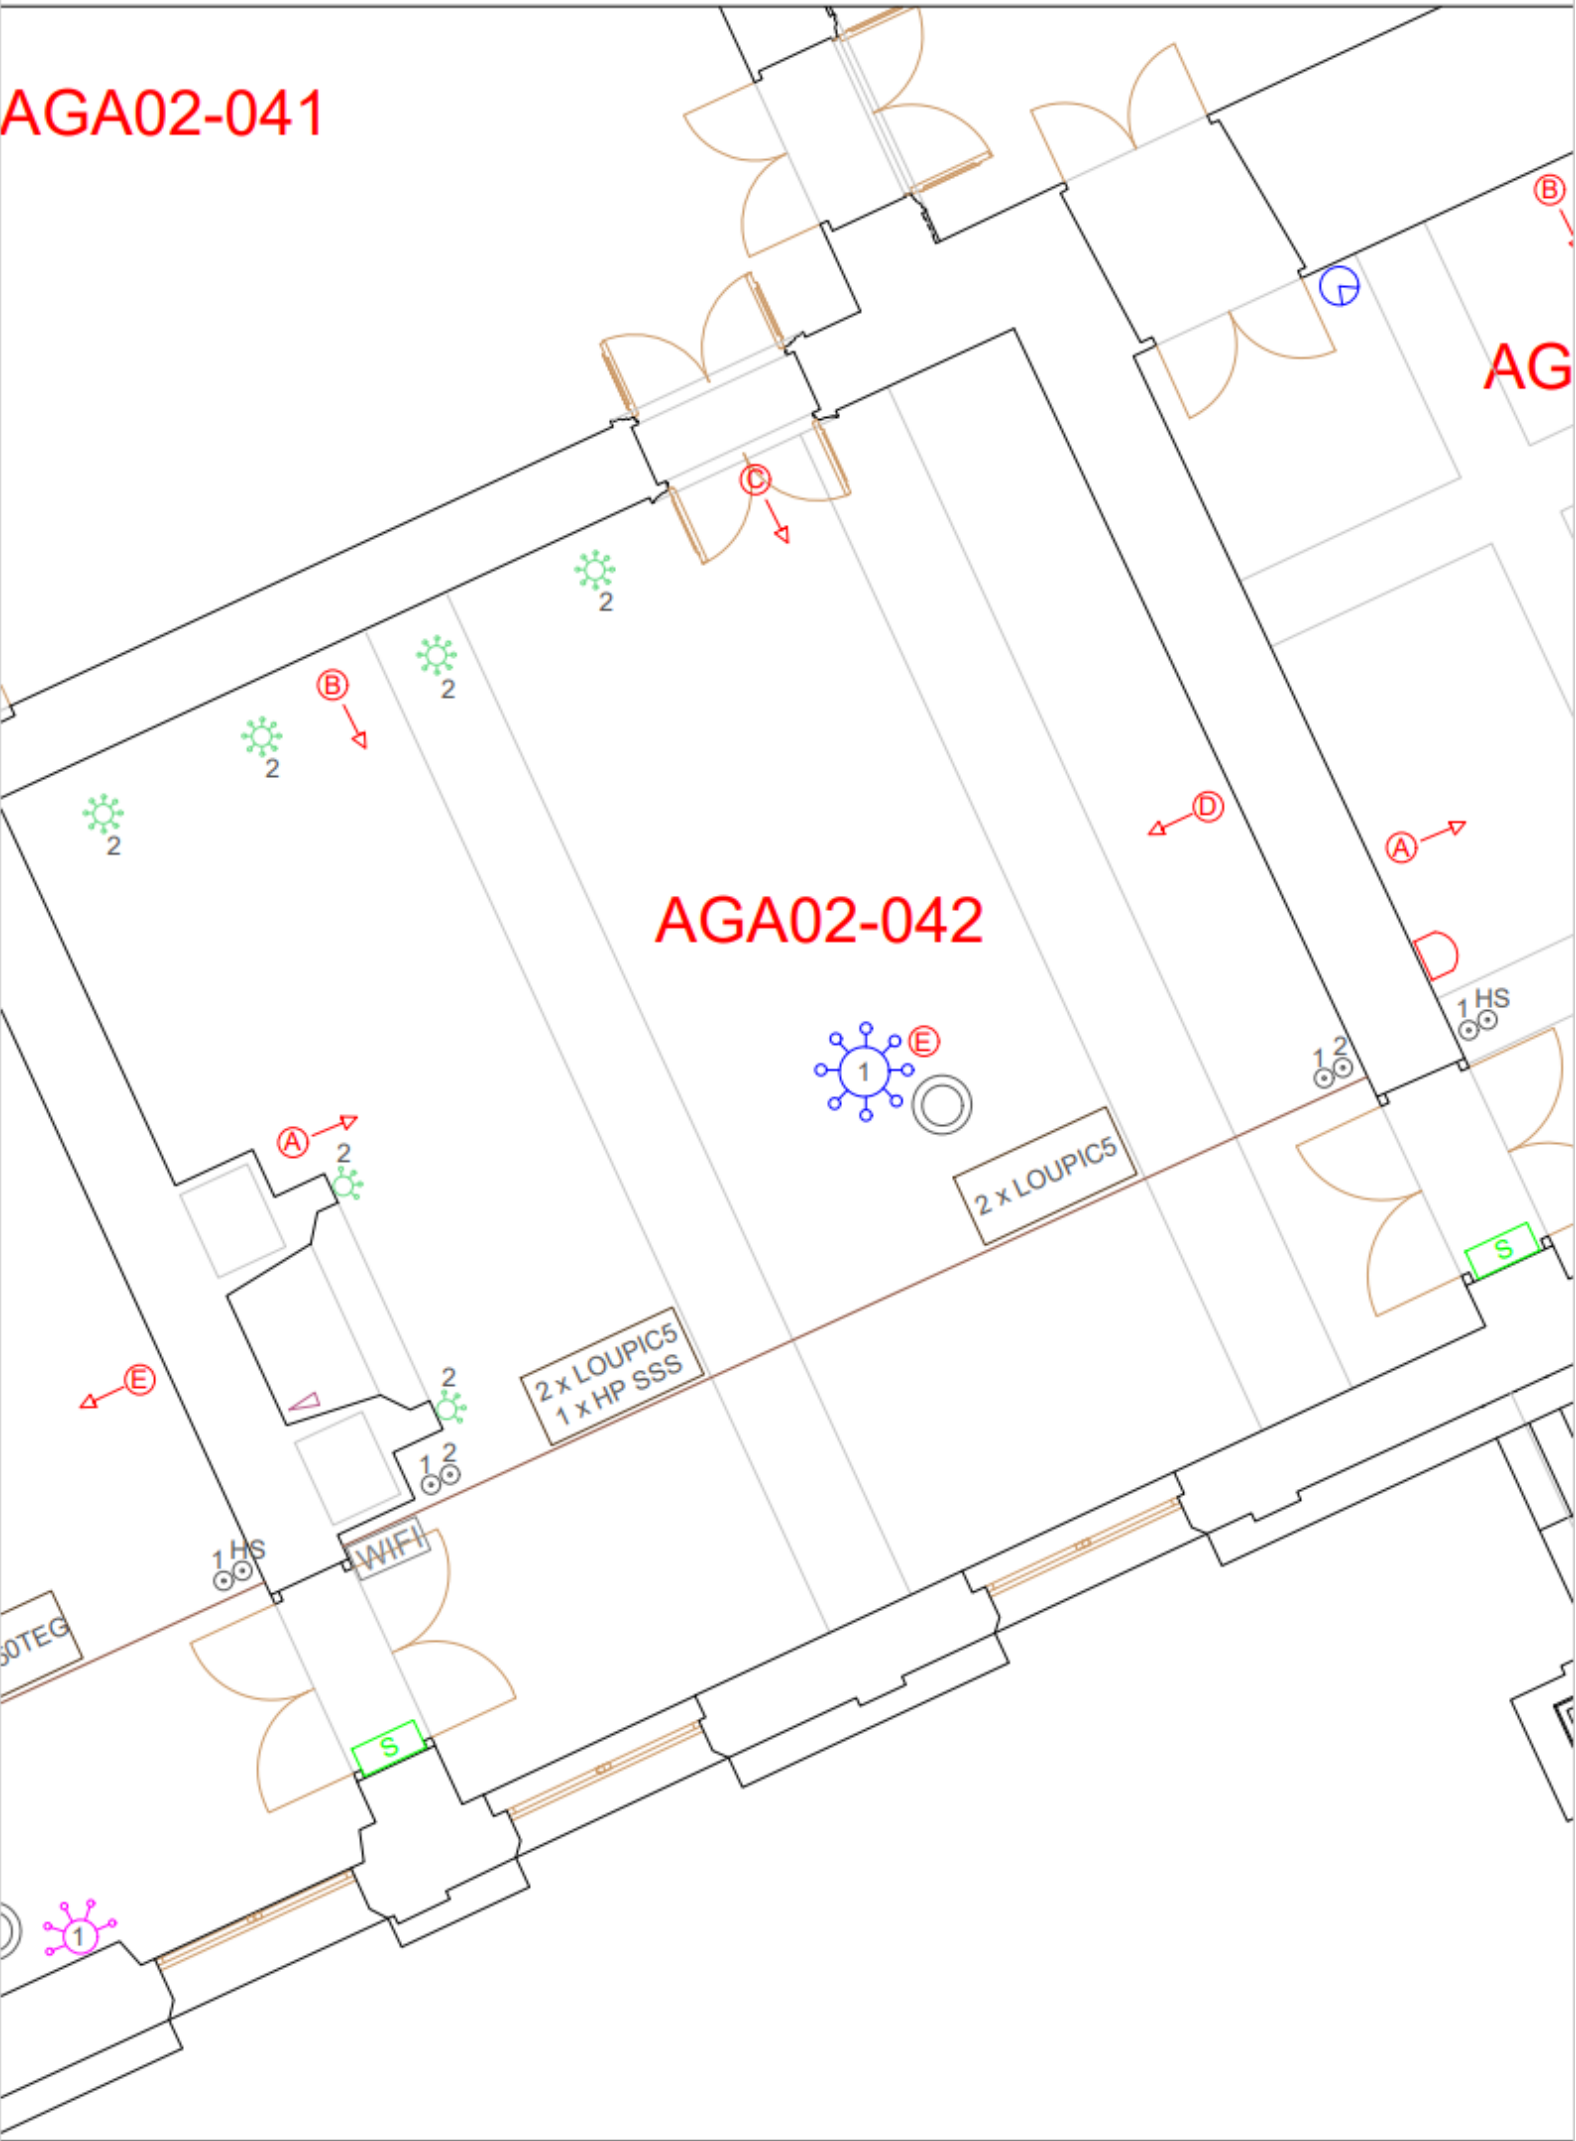
AGA02-042 / Salon des Tapisseries

Un bouton poussoir situé de chaque côté de la pièce commandant :

- 1 lustre à 12 bougies équipées de lampe Led 1w

Un autre bouton poussoir situé de chaque côté de la pièce commandant :

- 4 chandeliers à 9 bougies équipés de lampe Led 1w
- 2 chandeliers à 4 bougies équipés de lampe Led 1w

Un cartel équipé de 2 spots Loupi C5 Led 7w et d'un haut parleur de sécurité

Un cartel équipé de 2 spots Loupi C5 Led 7w

Canalisations d'alimentations secondaires en bon état, installation refaite en 2023

Deux blocs autonomes de secours 60 lumens Eaton Cristalway. Un dans le passage menant au salon François 1er et un autre dans le passage menant à l'anti-chambre de l'impératrice

- Présence d'une alerte franchissement
- Un haut parleur du système de sonorisation de sécurité installé dans un cartel
- Une borne wifi installée sur la mise à distance
- Pas de caméra
- Un détecteur optique incendie. Canalisations neuves

points de mesures	lumières éteintes	lumières allumées
A	1 lux	12 lux
B	2 lux	9 lux
C	1 lux	15 lux
D	1 lux	6 lux
E	5 lux	6 lux
