## RAPPORT DE REPERAGE DE MATERIAUX ET REVETEMENTS CONTENANT DU PLOMB AVANT DEMOLITION OU TRAVAUX DANS UN IMMEUBLE BATI

<p>Numéro d'offre : <b>3065051.2</b> Numéro de contrat : <b>C25290044</b> Numéro de rapport (n° de tâche) : <b>T251998478</b> Date : <b>20/11/2025</b></p>	<p>Lieu d'intervention :</p> <p><b>A519205075</b> <b>CH de Billom - Bâtiment Effiat -</b> <b>cuisine</b> <b>3 boulevard SAINT ROCH</b> <b>63160 BILLOM</b></p> <p>Destinataire rapport : <b>CENTRE HOSPITALIER DE BILLOM</b></p>	<p>Date d'intervention : Du <b>20/11/2025</b></p> <p>Intervenant : <b>Monsieur Ludovic ROZAN</b></p> <p>Signature :  </p>
--	--	---

CH de Billom - Bâtiment Effiat - cuisine  
3 boulevard SAINT ROCH  
63160 BILLOM

Diagnostic plomb avant travaux de rénovation des fenêtres du self.

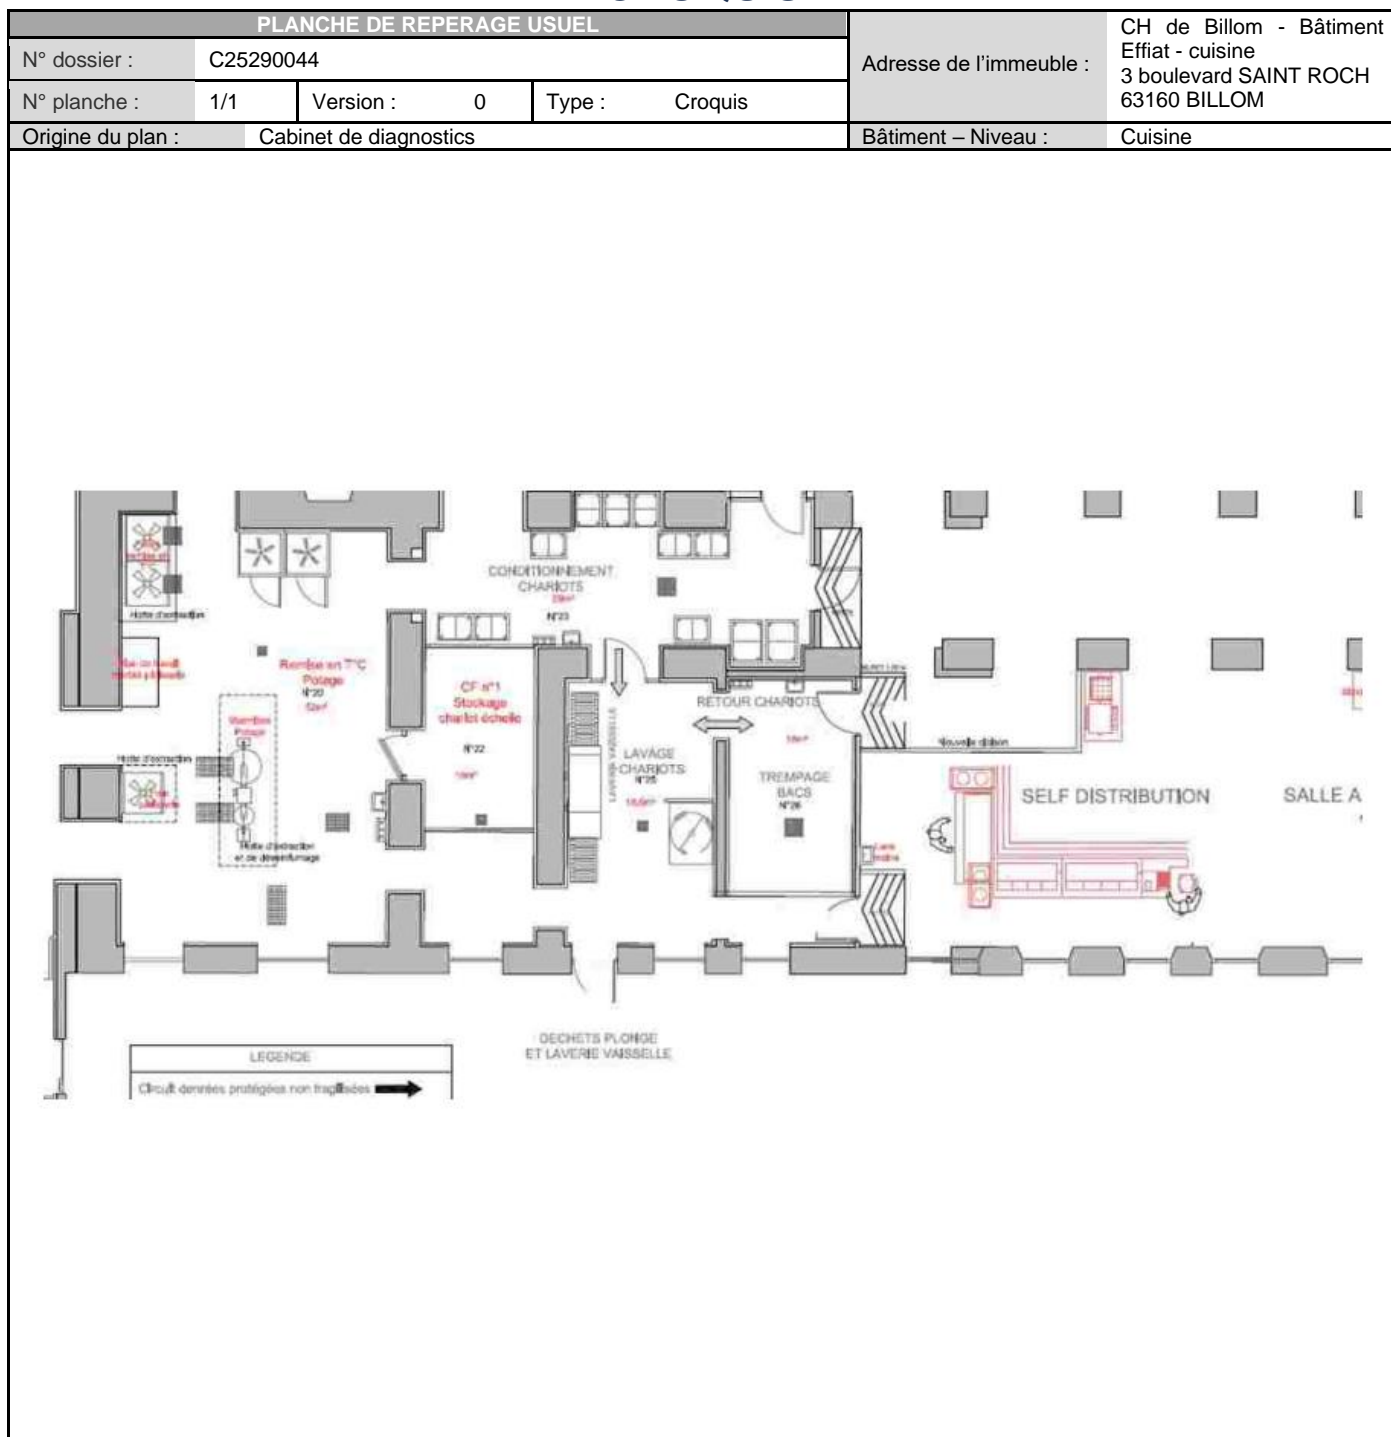
## CROQUIS

Etage	Local
RDC	Self - distribution

Local : Self - distribution (RDC)									
N°	Zone	Unité de repérage	Substrat	Revêtement apparent	Localisation	Résultats (mg/cm²)	Marge d' erreur	Observations	Photo UR
10	murs C	Fenêtre Dormant extérieur	Bois	Peinture	C	0,2	0,01		
11					MD	0,2	0,01		
8	murs C	Fenêtre Dormant intérieur	Bois	Peinture	C	0,2	0,01		
9					MD	0,2	0,01		
6	murs C	Fenêtre Embrasure	Bois	Peinture	C	0,3	0,01		
7					MD	0,3	0,01		
4	murs C	Fenêtre Ouvrant extérieur	Bois	Peinture	C	0,2	0,01		
5					MD	0,2	0,01		
2	murs C	Fenêtre Ouvrant intérieur	Bois	Peinture	C	0,3	0,01		
3					MD	0,3	0,01		
					Total			Non mesurées	
Nombre d'unités de repérage					5			0
