## **PROJET DE CONSTRUCTION D'UNE RESIDENCE ETUDIANTE**

**Parcelle HO 227**

## **DIAGNOSTIC INITIAL DE LA QUALITE DES SOLS ET DU SOUS-SOL**

### **RAPPORT R VAL 1105 DU 7 OCTOBRE 2024**

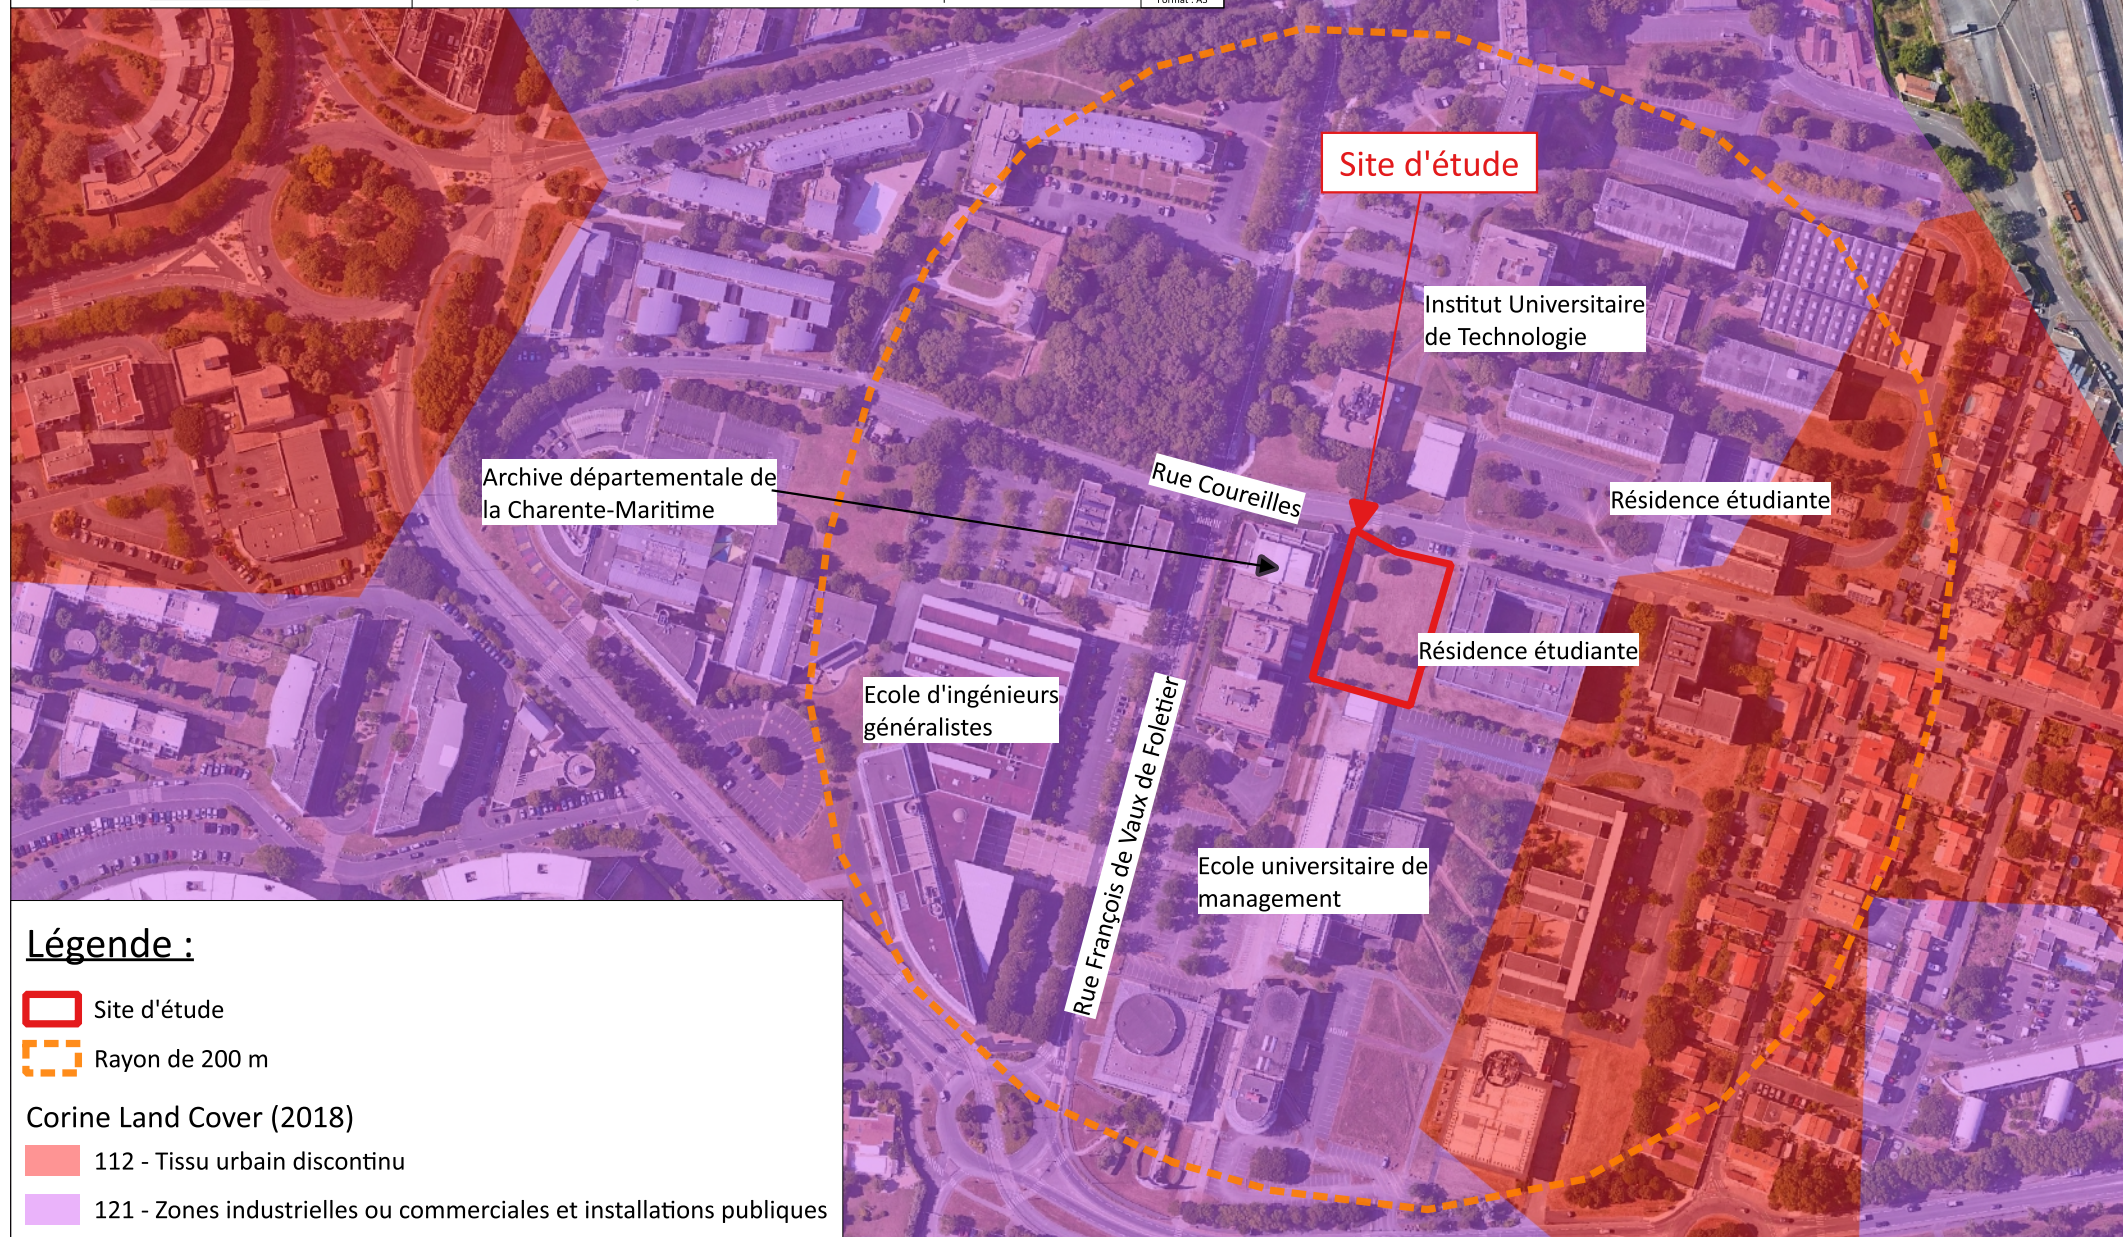
Figure 3 : Description de l'environnement du site d'étude (rayon de 200 m)

Le site est implanté au cœur du campus universitaire avec notamment à proximité l'Institut Technologique Universitaire, les installations de la faculté, des écoles d'ingénieurs ou encore des résidences étudiantes (cf. Figure 3).

- à l'ouest, par un bâtiment accueillant les archives départementales de la Charente-Maritime ;
- au nord, par des places de parking puis la rue de Coureilles ;
- à l'est, par la résidence étudiante « le Carrelet » ;
- et au sud, par les installations de l'école universitaire de management de La Rochelle.

Un impact éventuel sur la qualité des milieux au droit du site provenant des activités actuelles recensées aux alentours du site d'étude est jugé faible à négligeable.

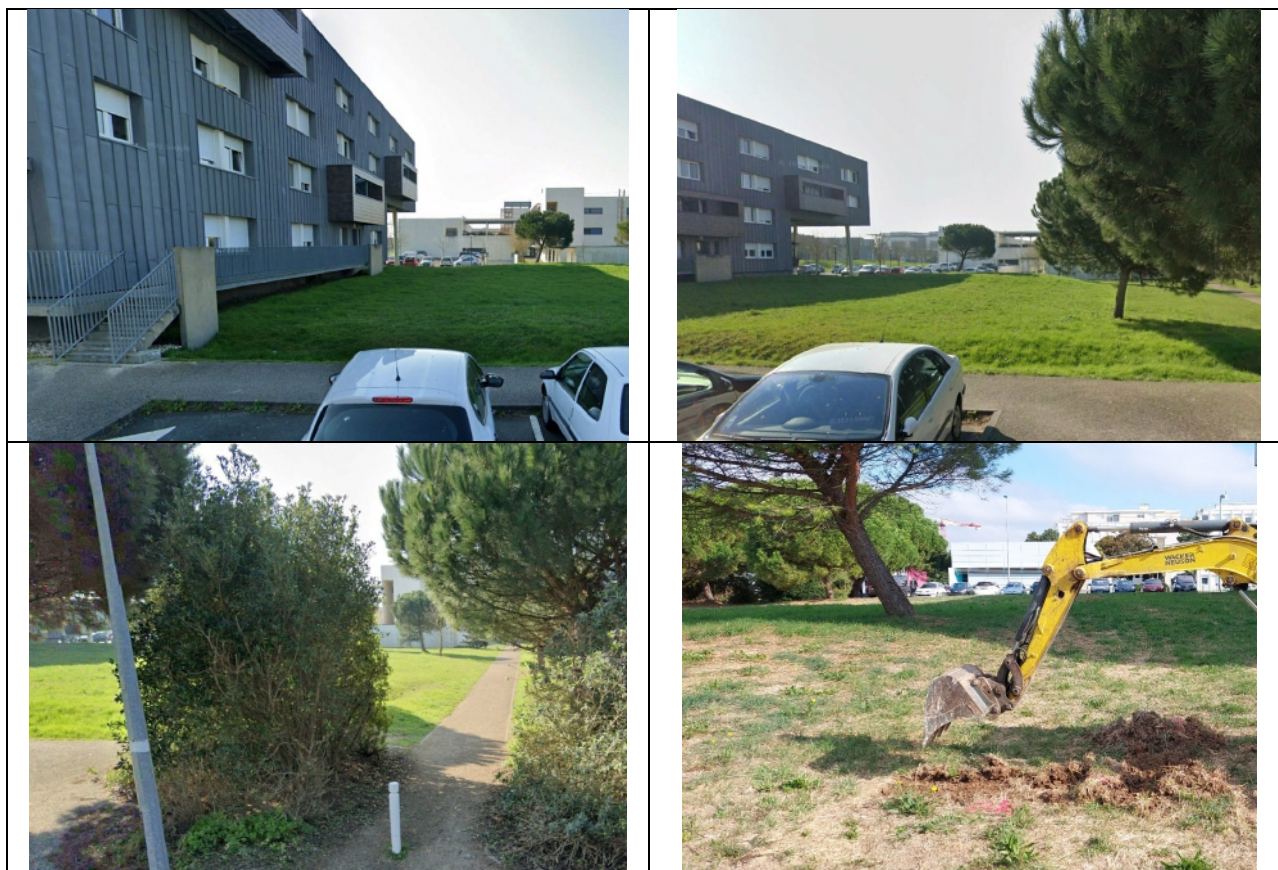
Le site d'étude est occupé par un terrain enherbé localement arboré. Il est traversé du nord au sud par un cheminement piéton nommé Allée des droits de l'Homme et, en limite nord, par un fossé d'une profondeur d'environ 0,50 m.

Une coursière permettant l'accès à la résidence étudiante voisine est présente à l'est du site d'étude.

Aucune source ou zone potentielle de contamination des sols et du sous-sol n'a été identifiée au droit du site lors de la visite.

Un reportage photographique illustrant la visite du site est présenté ci-dessous :
