Rapport de mission de repérage des matériaux et produits contenant de l'amiante avant réalisation de travaux

Numéro de dossier : 2025-10309
Date du repérage : 17/04/2025
Date d'édition : 28 avril 2025

Adresse	Rue : ENTPE - Bibliothèque 3 Rue Maurice Audin Code postal, ville : . 69518 VAULX EN VELIN (France)
Périmètre de repérage : Bibliothèque située au niveau 2 et pièce T130 situé au niveau 1
Fonction principale du bâtiment : Date de construction : Enseignements supérieur/Recherche < 1997

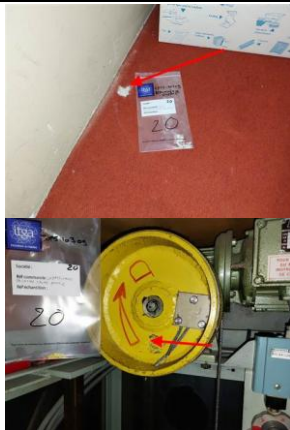
T130	4	<u>Identifiant</u> : ZPSO001 <u>Description</u> : Sol : Moquette orange et colle et ragréage <u>Zone</u> : Sol <u>Résultat</u> : Absence d'amiante	Oui Niveau 1 - T130 : Sol	Pr-020-1

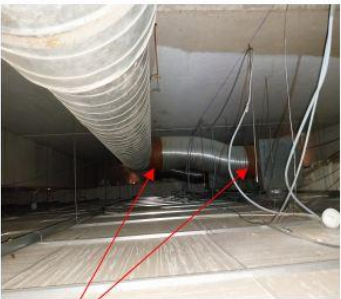
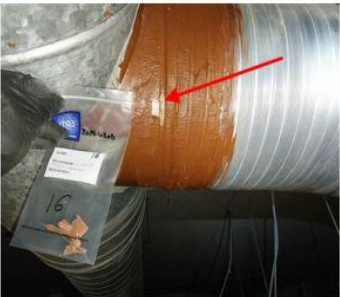
- ZPSO016 - Conduit de ventilation : Mastic marron toilé (Niveau 2 - Bibliothèque)
- ZPSO023 - Poutre : Mastic sur joint de dilatation (Niveau 1 - T130)

Pr-016
Présence d'amiante
Niveau 2 - Bibliothèque
Conduit de ventilation : Mastic marron toilé
