Pré-rapport de repérage amiante avant réalisation de travaux dans un immeuble bâti

Rapport N° : 22498488/S1/5/AM-RTV_V2

CENTRE HOSPITALIER LE JEUNE17 RUE DE BREST
29290 ST RENAN**KERNATOUS**

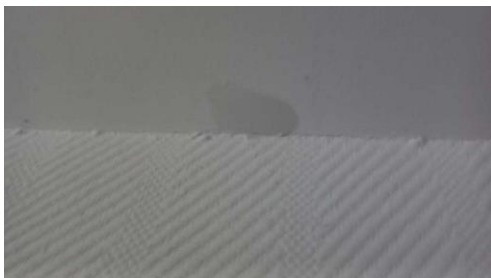
P4	ZPSO 4
Rez-de-chaussée bas -> Chambre 203

Plafonds -> Peintures décoratives Bandes calicot Enduits de jointoiement des plaques de plâtre

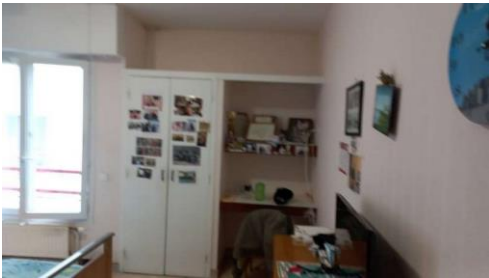
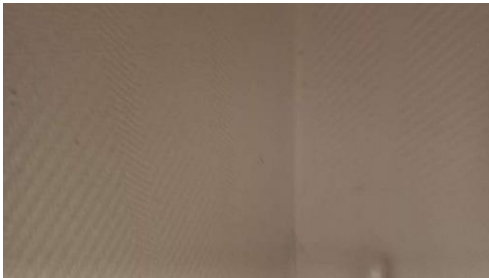
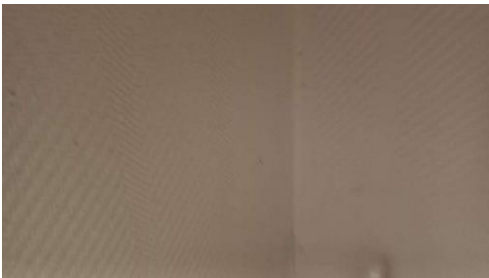
P2	ZPSO 2
Rez-de-chaussée bas -> Chambre 203

Cloisons (légères et préfabriquées) -> Peinture Bandes calicot Enduits de jointoiement des plaques de plâtre

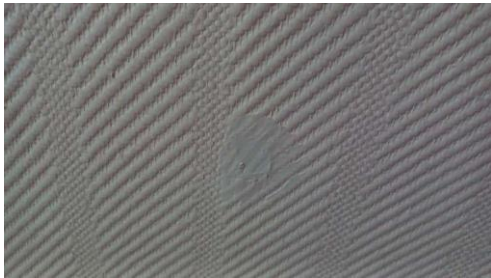
P3	ZPSO 3
Rez-de-chaussée bas -> Chambre 203

Murs et cloisons maçonnées "en dur" -> Peinture Enduits lissés, projetés ou talochés Enduits lissés, projetés ou talochés

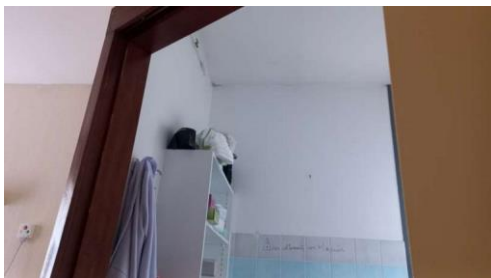
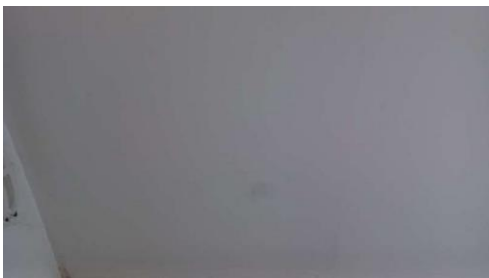
P19	ZPSO 15
Rez-de-chaussée bas -> Chambre 218

Plafonds -> Peintures décoratives Enduits lissés, projetés ou talochés

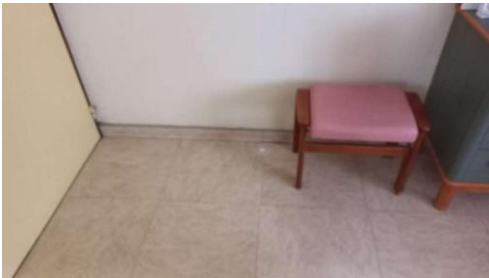
P14	ZPSO 1
Rez-de-chaussée bas -> Chambre 218

Revêtements de sol -> Dalles de sol (Liste B) Colles non bitumineuses Ragréages

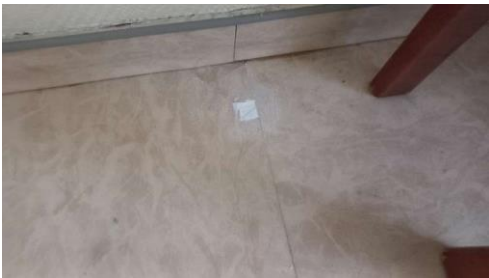
P17	ZPSO 5
Rez-de-chaussée bas -> Chambre 218

Revêtements de sol -> Colles de carrelage Joints de carrelage

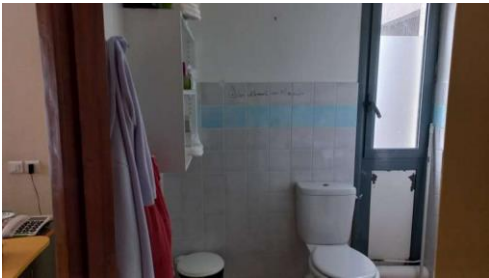
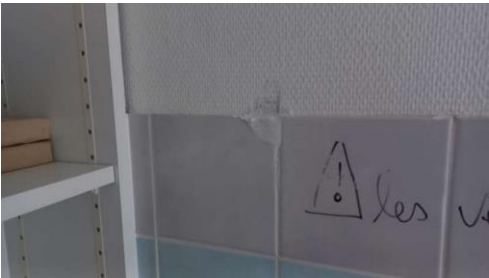
P18	ZPSO 6
Rez-de-chaussée bas -> Chambre 218

Revêtements de murs, poteaux, cloisons, gaines, coffres -> Colles de faïence Joints de faïence

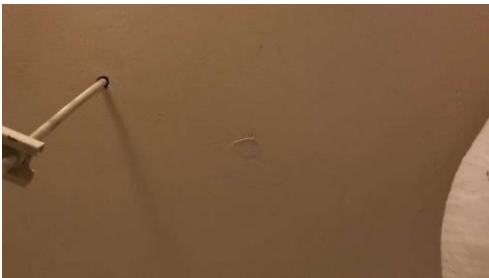
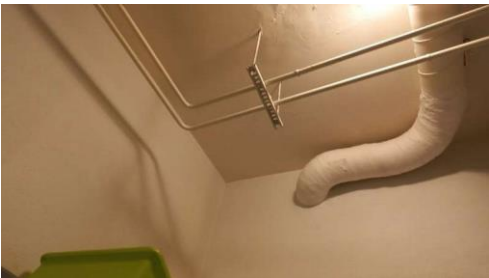
P23	ZPSO 15
Rez-de-chaussée bas -> Vidoir

Plafonds -> Peintures décoratives Enduits lissés, projetés ou talochés

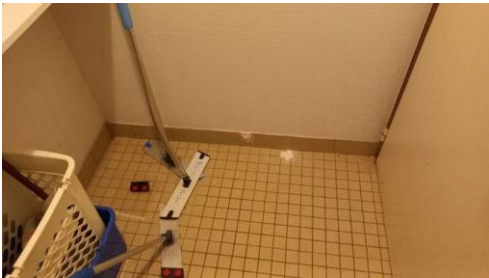
P21	ZPSO 16
Rez-de-chaussée bas -> Vidoir

Revêtements de murs, poteaux, cloisons, gaines, coffres -> Colles de plinthe Joints de plinthe

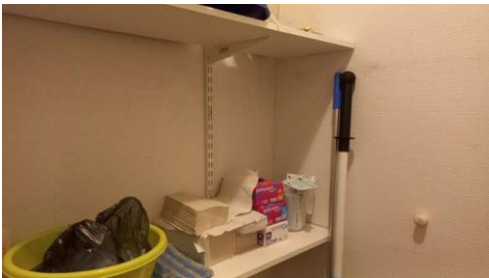
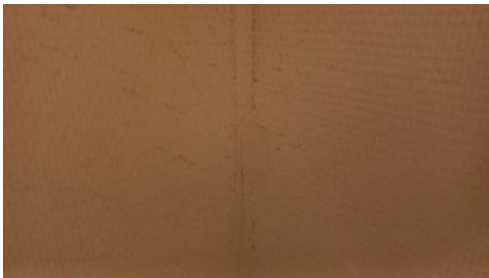
P22	ZPSO 14
Rez-de-chaussée bas -> Vidoir

Cloisons (légères et préfabriquées) -> Peinture Bandes calicot Enduits de jointoiment des plaques de plâtre

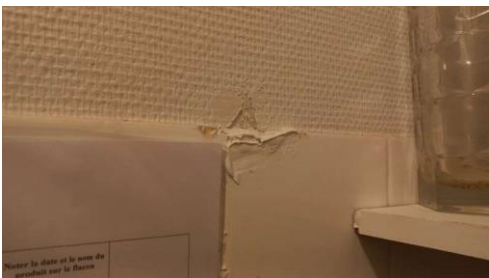
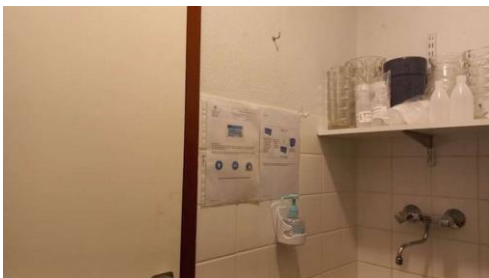
P25	ZPSO 17
Rez-de-chaussée bas -> Vidoir

Revêtements de murs, poteaux, cloisons, gaines, coffres -> Colles de faïence Joints de faïence

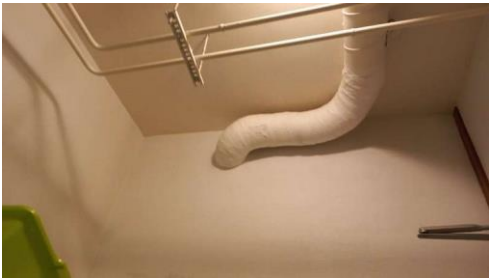
P24	ZPSO 18
Rez-de-chaussée bas -> Vidoir

Conduits -> Enveloppes de calorifuges (Liste B)

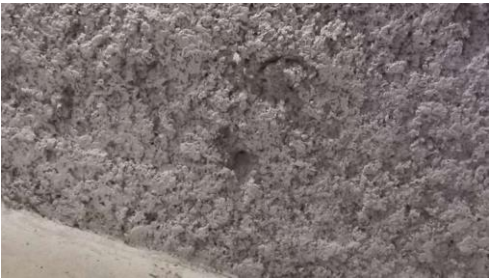
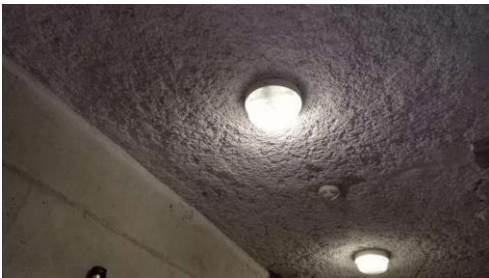
P110	ZPSO 48
Rez-de-chaussée bas -> Poubelles

Plafonds -> Flocages (Liste A)

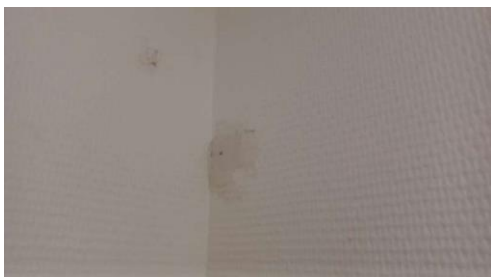
P40	ZPSO 14
Rez-de-chaussée bas -> Vestiaires femmes

Cloisons (légères et préfabriquées) -> Peinture Bandes calicot Enduits de jointoiment des plaques de plâtre

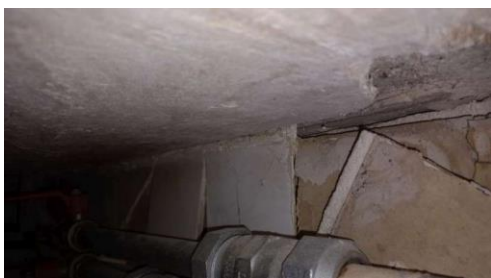
P52	ZPSO 17
Rez-de-chaussée bas -> Vestiaires femmes

Revêtements de murs, poteaux, cloisons, gaines, coffres -> Colles de faïence Joints de faïence

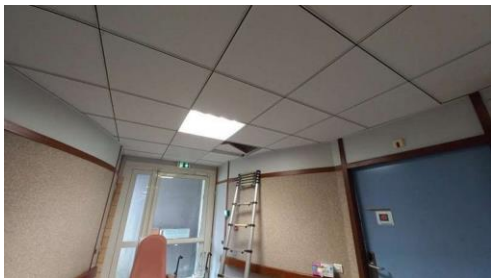
P12	ZPSO 12
Rez-de-chaussée bas -> Circulation

Plafonds -> Peintures décoratives Enduits lissés, projetés ou talochés

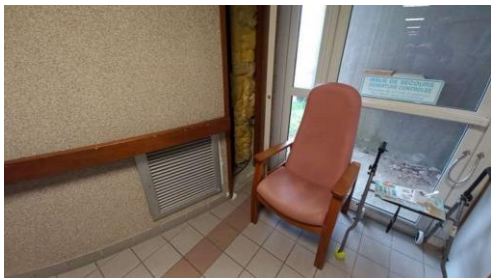
P9	ZPSO 9
Rez-de-chaussée bas -> Circulation

Revêtements de sol -> Colles de carrelage Joints de carrelage

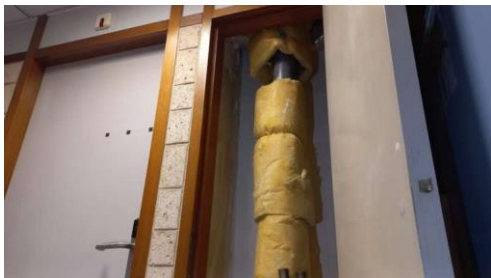
P7	ZPSO 7
Rez-de-chaussée bas -> Circulation

Murs et cloisons maçonnées "en dur" -> Enduits lissés, projetés ou talochés

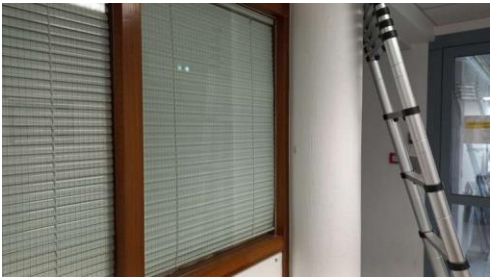
P28	ZPSO 3
Rez-de-chaussée bas -> Circulation

Murs et cloisons maçonnées "en dur" -> Peinture Enduits lissés, projetés ou talochés Enduits lissés, projetés ou talochés

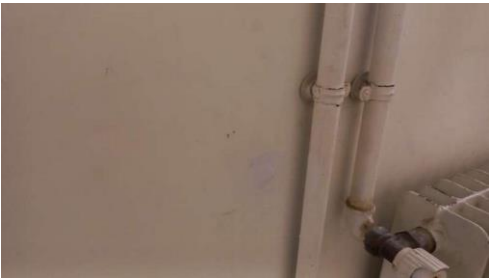
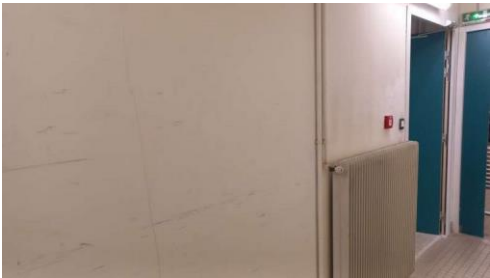
P37	ZPSO 27
Rez-de-chaussée bas -> Circulation

Cloisons (légères et préfabriquées) -> Peinture Panneaux de cloisons

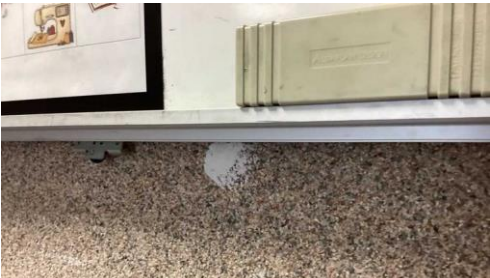
P145	ZPSO 13
Rez-de-chaussée bas -> Circulation

Cloisons (légères et préfabriquées) -> Enduits lissés, projetés ou talochés

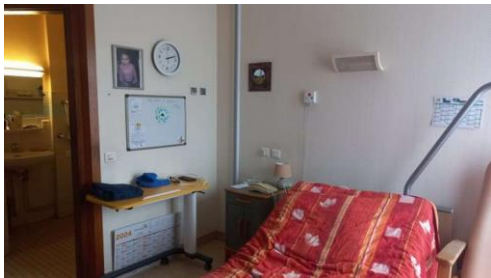
P55	ZPSO 2
Rez-de-chaussée haut -> Chambre 230

Cloisons (légères et préfabriquées) -> Peinture Bandes calicot Enduits de jointoiment des plaques de plâtre

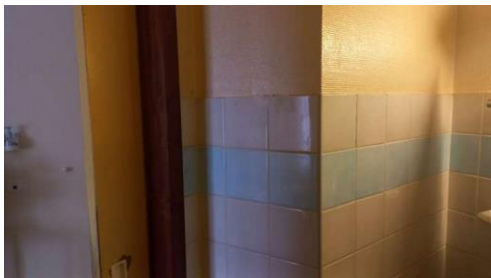
P58	ZPSO 6
Rez-de-chaussée haut -> Chambre 230

Revêtements de murs, poteaux, cloisons, gaines, coffres -> Colles de faïence Joints de faïence

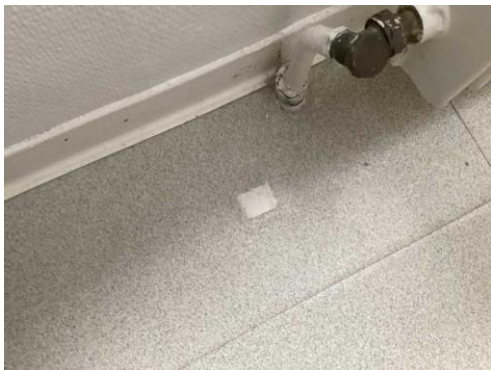
P136	ZPSO 42
Rez-de-chaussée haut -> Chambre 242

Revêtements de sol -> Dalles de sol (Liste B) Colles non bitumineuses Ragréages

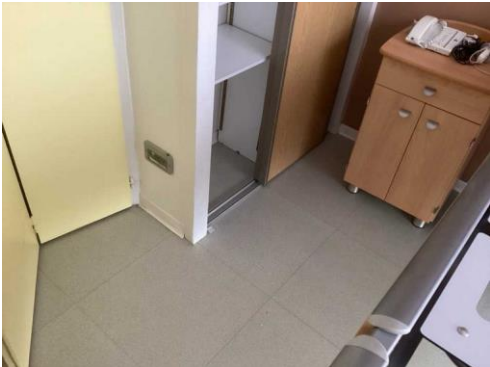
P134	ZPSO 42
Rez-de-chaussée haut -> Chambre 247

Revêtements de sol -> Dalles de sol (Liste B) Colles non bitumineuses Ragréages

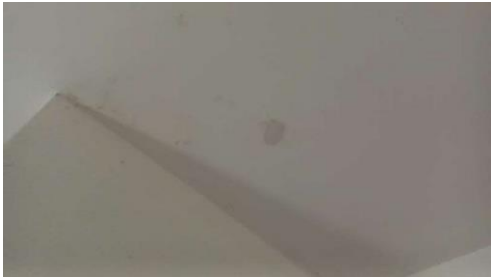
P82	ZPSO 15
Rez-de-chaussée haut -> Chambre 253

Plafonds -> Peintures décoratives Enduits lissés, projetés ou talochés

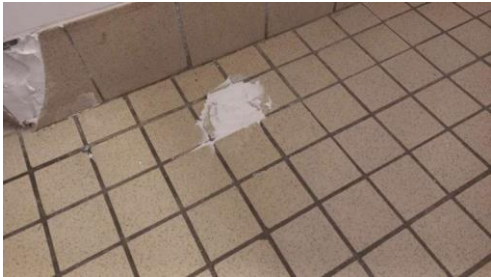
P83	ZPSO 5
Rez-de-chaussée haut -> Chambre 253

Revêtements de sol -> Colles de carrelage Joints de carrelage

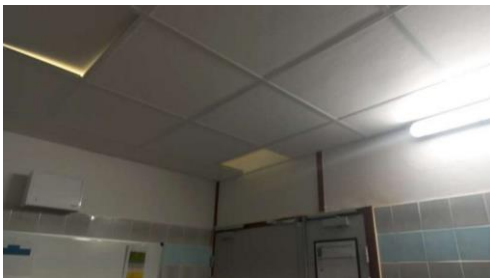
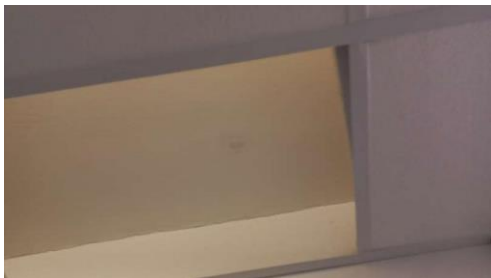
P67	ZPSO 15
Rez-de-chaussée haut -> Bains 1

Plafonds -> Peintures décoratives Enduits lissés, projetés ou talochés

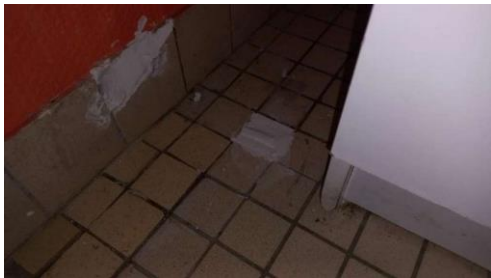
P73	ZPSO 5
Rez-de-chaussée haut -> Soins 2

Revêtements de sol -> Colles de carrelage Joints de carrelage

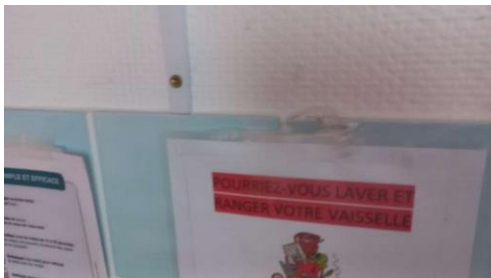
P75	ZPSO 17
Rez-de-chaussée haut -> Soins 2

Revêtements de murs, poteaux, cloisons, gaines, coffres -> Colles de faïence Joints de faïence

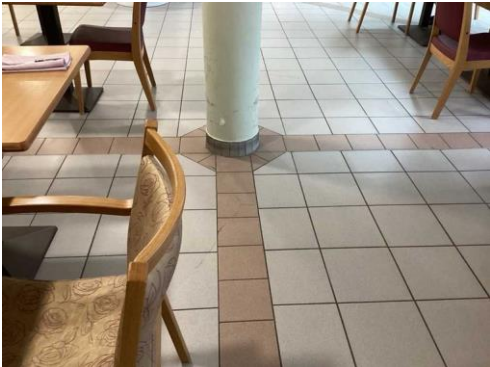
P144	ZPSO 79
Rez-de-chaussée haut -> Circulation

Poteaux -> Enduits lissés, projetés ou talochés

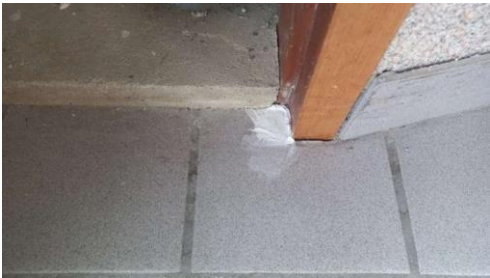
P60	ZPSO 9
Rez-de-chaussée haut -> Circulation

Revêtements de sol -> Colles de carrelage Joints de carrelage

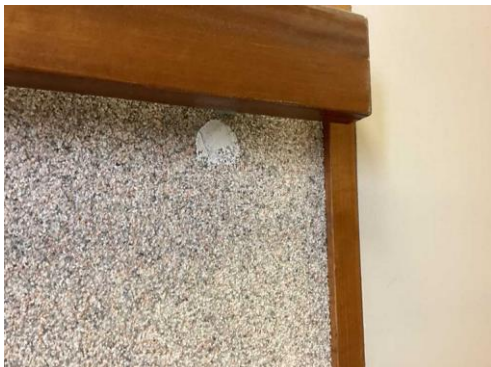
P139	ZPSO 13
Rez-de-chaussée haut -> Circulation

Cloisons (légères et préfabriquées) -> Enduits lissés, projetés ou talochés

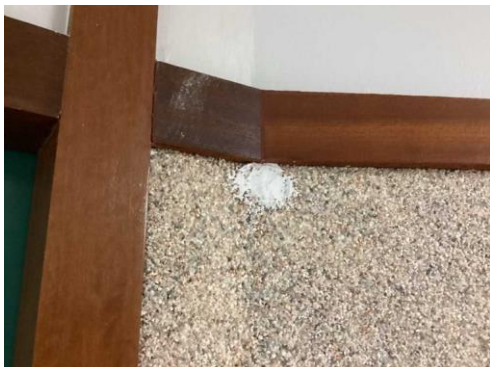
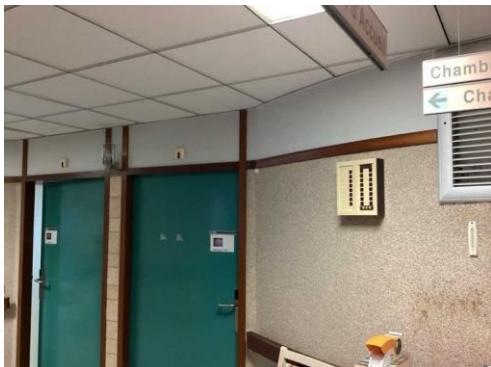
P140	ZPSO 13
Rez-de-chaussée haut -> Circulation

Cloisons (légères et préfabriquées) -> Enduits lissés, projetés ou talochés

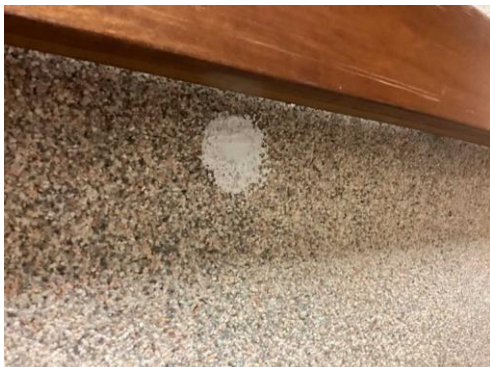
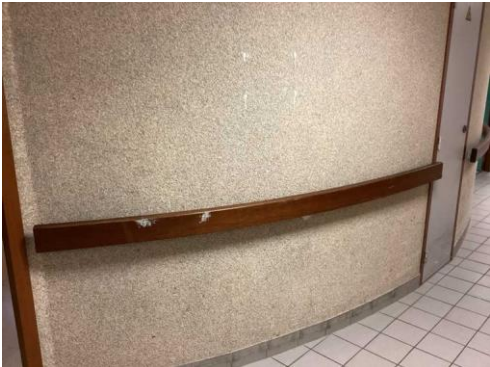
P141	ZPSO 13
Rez-de-chaussée haut -> Circulation

Cloisons (légères et préfabriquées) -> Enduits lissés, projetés ou talochés

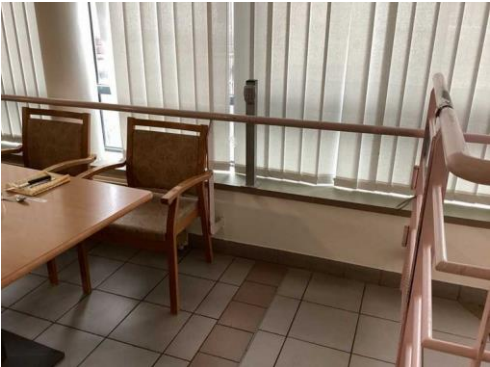
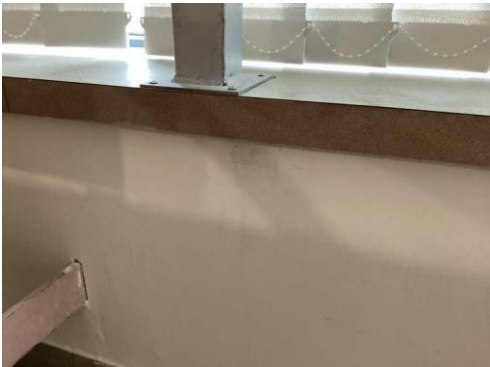
P142	ZPSO 13
Rez-de-chaussée haut -> Circulation

Cloisons (légères et préfabriquées) -> Enduits lissés, projetés ou talochés

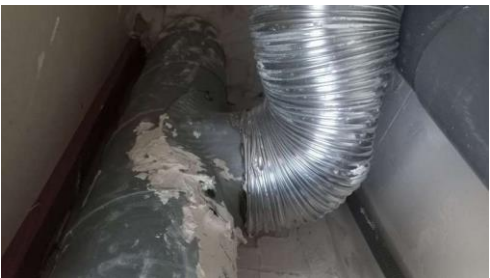
P59	ZPSO 8
Rez-de-chaussée haut -> Circulation

Conduits -> Mastics

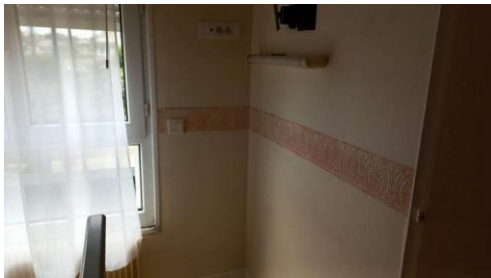
P89	ZPSO 2
1ier étage -> Chambre 280

Cloisons (légères et préfabriquées) -> Peinture Bandes calicot Enduits de jointoiment des plaques de plâtre

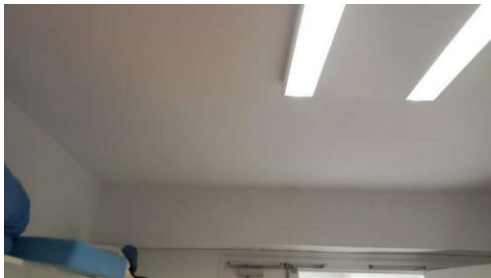
P98	ZPSO 4
1ier étage -> Bains

Plafonds -> Peintures décoratives Bandes calicot Enduits de jointoiement des plaques de plâtre

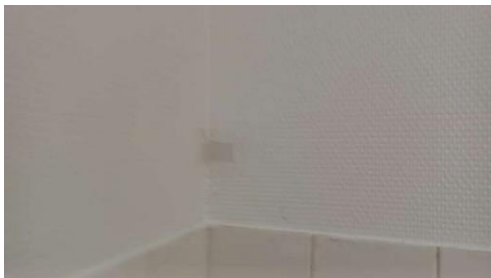
P97	ZPSO 2
1ier étage -> Bains

Cloisons (légères et préfabriquées) -> Peinture Bandes calicot Enduits de jointoiement des plaques de plâtre

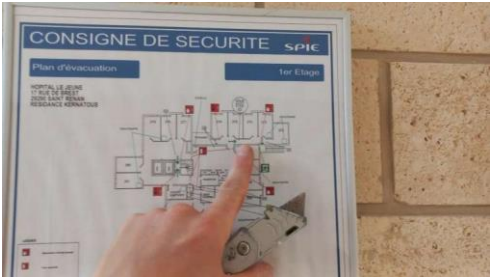
P128	ZPSO 8
1ier étage -> Circulation

Conduits -> Mastics

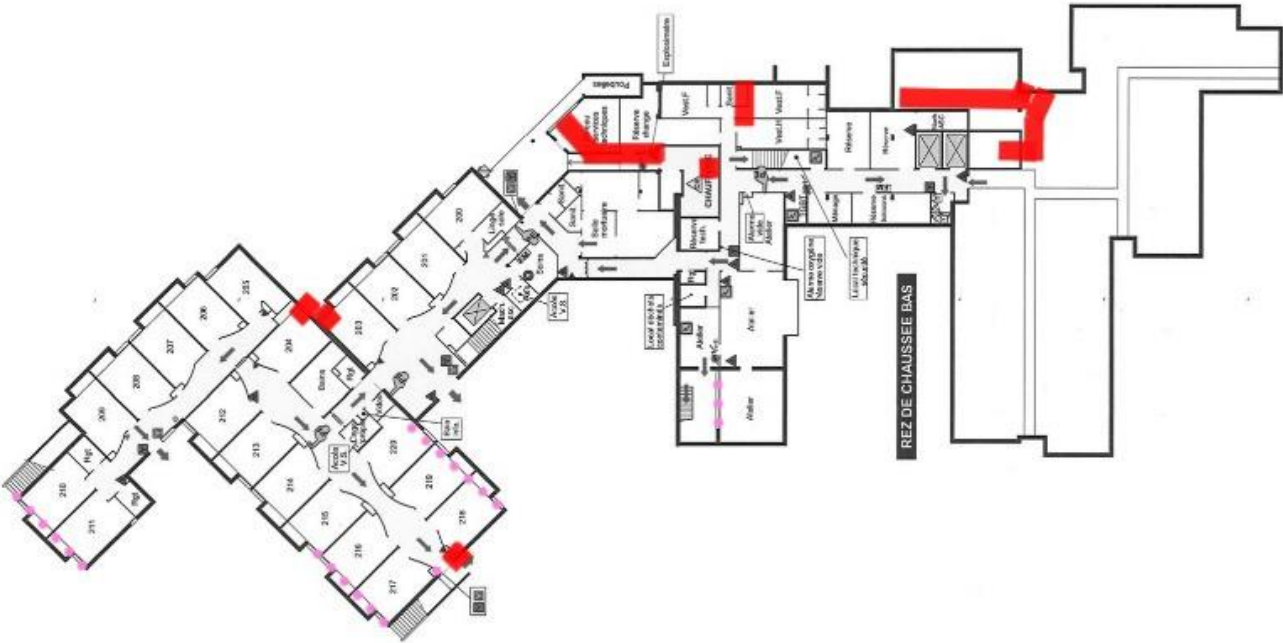
PLANCHE DE REPERAGE TECHNIQUE		
La planche de repérage est indissociable du rapport		
ADRESSE	CENTRE HOSPITALIER LE JEUNE 17 RUE DE BREST 29290 ST RENAN	
Localisation Rez-de-chaussée bas	Date visite	Du 03/07/2024 au 07/07/2024
	Auteur	Arnaud JEGOUIC
	N° dossier	22498488/S1/5
	Planche	4 / 12
	Indice	1
Vue utilisée :		
Matériaux et produits contenant de l'amiante : Joints d'étanchéité — Conduits (Liste B)

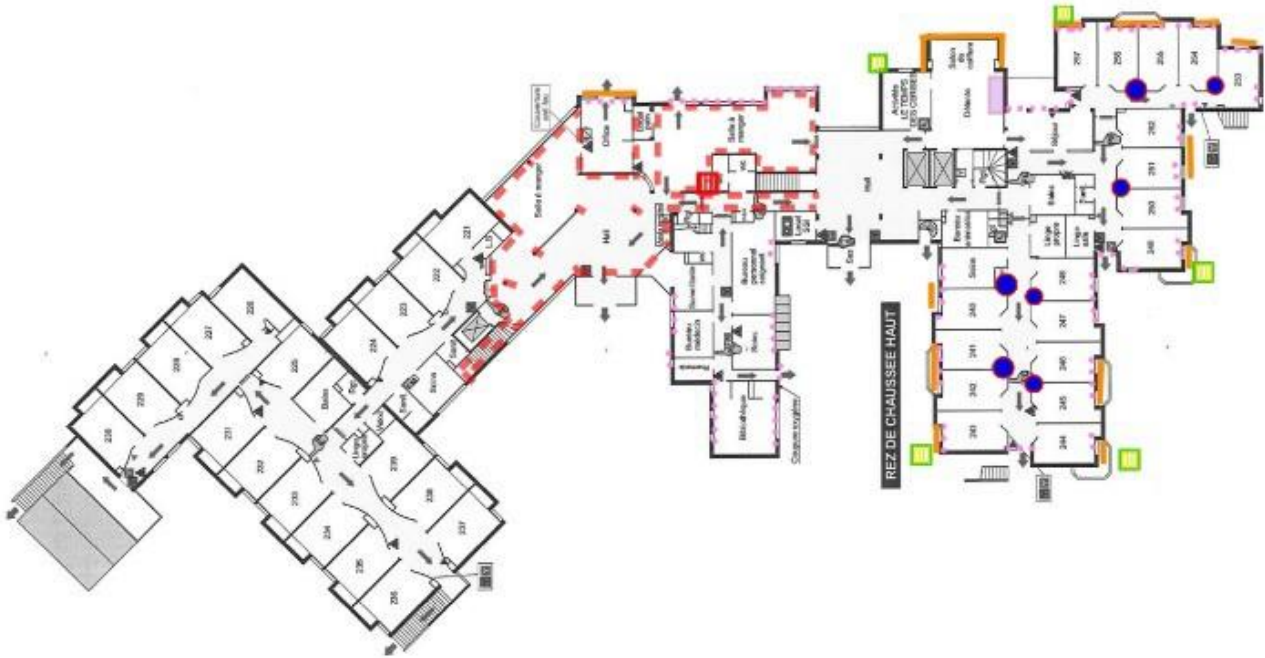
PLANCHE DE REPERAGE TECHNIQUE		
La planche de repérage est indissociable du rapport		
ADRESSE	CENTRE HOSPITALIER LE JEUNE 17 RUE DE BREST 29290 ST RENAN	
Localisation Rez-de-chaussée haut	Date visite	Du 03/07/2024 au 07/07/2024
	Auteur	Arnaud JEGOUIC
	N° dossier	22498488/S1/5
	Planche	8 / 12
Index		
1		
Vue utilisée :		
Matériaux et produits contenant de l'amiante :		
— Plaquages (Liste B)		
— Plaquages (Liste B)		
- - - Enduits lissés, projetés ou talochés		
● Manchons		
■ Peintures		
..... Joints d'étanchéité		
■ Conduits (Liste B)		
● Plaquages de caniveau en fibres-ciment

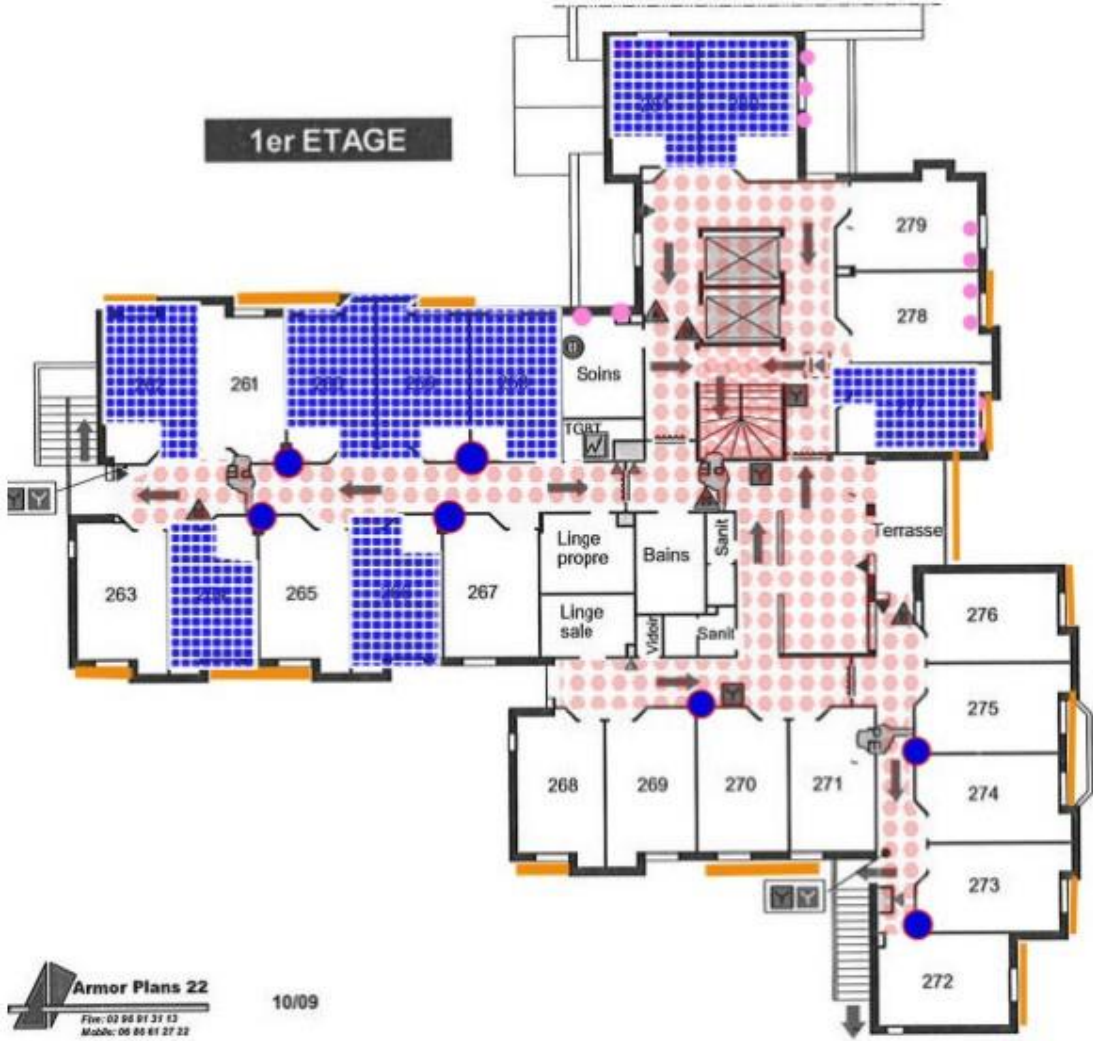
PLANCHE DE REPERAGE TECHNIQUE		
La planche de repérage est indissociable du rapport		
ADRESSE	CENTRE HOSPITALIER LE JEUNE 17 RUE DE BREST 29290 ST RENAN	
Localisation 1ier étage	Date visite	Du 03/07/2024 au 07/07/2024
	Auteur	Arnaud JEGOUIC
	N° dossier	22498488/S1/5
	Planche	10 / 12
	Indice	1
Vue utilisée :		
Matériaux et produits contenant de l'amiante : <div><div></div>Peintures décoratives,Enduits lissés, projetés ou talochés</div> <div><div></div>Plaques (Liste B)</div> <div>Plaques (Liste B)</div> <div><div></div>Manchons</div> <div><div></div>Jointes d'étanchéité</div> <div><div></div>Dalles de sol (Liste B)</div> <div><div></div>Dalles de sol (Liste B)</div>
