**DIAGNOSTIC PRODUITS – EQUIPEMENTS – MATERIAUX -
DECHETS ISSUS DE REHABILITATION**

Site	Rectorat de Versailles – BATIMENT C – Bd de Lesseps – VERSAILLES (78)
Maitre d'ouvrage	RECTORAT DE VERSAILLES
Numéro de Rapport	n°R2306RECBATCV0
Date de repérage	17/04/2023 – 21/04/2023 – 04/04/2023 – 30/04/2023
Date rapport	03/07/2023

Description de la zone concernée par le diagnostic PEMD

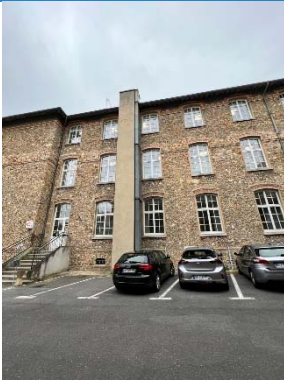
ZONE	Niveau(x)	Parcelle	Surface parcelles	Surface au sol	Hauteur maximale (m)	Longueur maximale	Largeur maximale	Type de bâtiment	Année de construction
BATIMENT C	R+2	AX 249	13375 m²	278.16 m²	15 m	30.23 m	10 m	Tertiaire	1949

Système constructif				
						Désignation		Hypothèses	
					Fondations	/			
					Murs	PIERRE		Épaisseur	50 CM
					Plancher	BETON		Épaisseur	20 CM
					Charpente	BOIS		Hypothèse	40kg/m²
					Couverture étanchéité	ARDOISE		Hypothèse	« Ardoise d'Anger » > 45kg/m²
					Cloisonnement	PLATRE / BRIQUE			
					Menuiserie	PVC			
Isolations	/

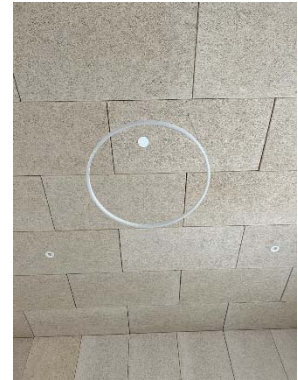
1. Luminaires

Quantité estimée : 7 unités

Etat de conservation : très bon

Précaution de dépose : coupez le courant > retirer le luminaire > vérifiez l'absence de courant > ne pas laisser les fils dénudés

Localisation : RDC

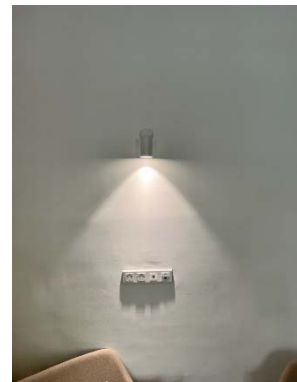
2. Luminaires

Quantité estimée : 4 unités

Etat de conservation : très bon

Précaution de dépose : coupez le courant > désencastrez le spot du mur > extrayez le spot par un mouvement de balancement ou rotatif > vérifiez l'absence de courant > ne pas laisser les fils dénudés

Localisation : RDC

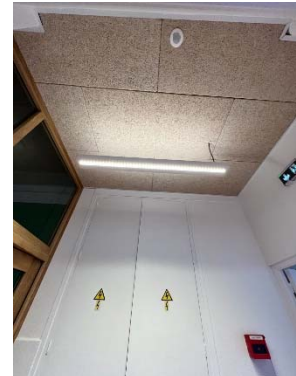
3. Luminaires

Quantité estimée : 6 unités

Etat de conservation : très bon

Précaution de dépose : coupez le courant > retirer le luminaire > vérifiez l'absence de courant > ne pas laisser les fils dénudés

Localisation : RDC

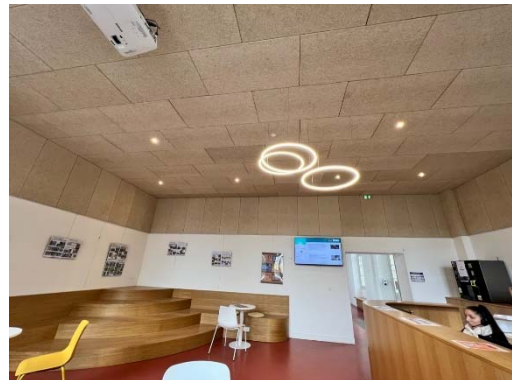
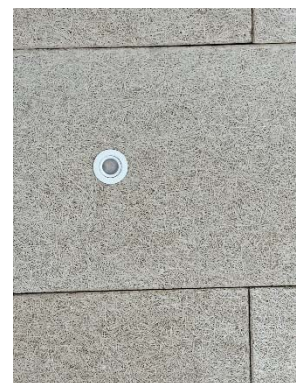
4. Faux plafond fibre de bois

Quantité estimée : 200 m²

Etat de conservation : très bon

Localisation : RDC

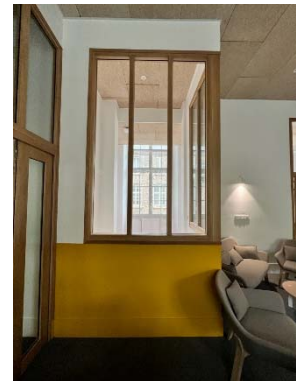
5. Verrière

Quantité estimée : 1 unité

Dimensions : 155cm*224cm + 100cm*224cm

Etat de conservation : très bon

Localisation : RDC

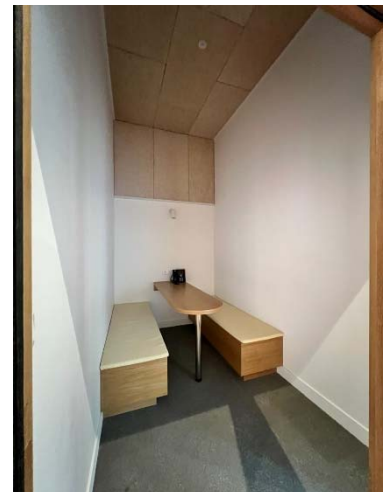
6. Banc + table

Quantité estimée : 2 unités

Dimensions : banc : dimensions : 45cm*170cm - hauteur : 45cm / table : dimensions : 50cm*122cm

Etat de conservation : très bon

Localisation : RDC

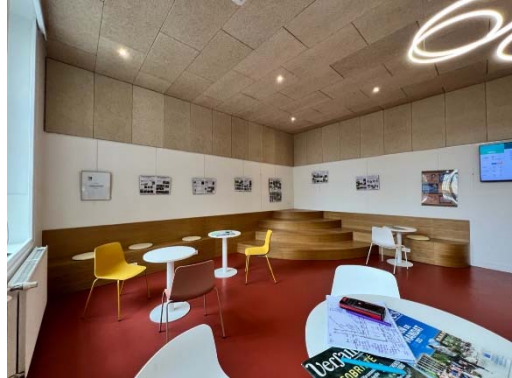
7. Banc + marche accueil

Quantité estimée : 1 unité

Dimensions : 6,50m*6,50m

Etat de conservation : très bon

Localisation : RDC

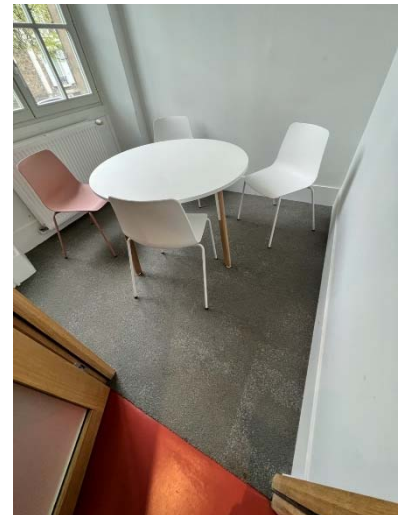
8. Dalle de moquette à velours tufté bouclé structuré à motifs - interface composure

Quantité estimée : 90 m²

Dimensions : 50*50cm

Etat de conservation : très bon

Précaution de dépose : L'enlèvement des dalles de moquette se réalise généralement au moyen d'un outil plat (du genre spatule), glissé entre la dalle et le support afin de procéder au décollage délicat. Selon le mode de pose, cette opération est plus ou moins facile. L'usage de pelles, tournevis ou décolleuses à tapis est à proscrire car il déforme les tranches et les coins des dalles. De façon similaire, un arrachage trop rapide a tendance à déformer les dalles. Les dalles récupérables doivent être tout à fait planes.

Localisation : RDC

Précaution de stockage : il est recommandé de stocker les dalles de moquette à température ambiante, à l'abri de l'humidité et de la poussière, en évitant un ensoleillement trop important

Précaution de transport : les précautions nécessaires devront être prises lors des transports en vue de minimiser les risques de chute ou d'accrochage

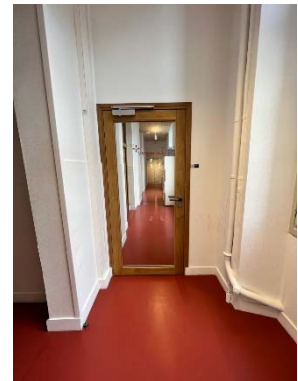
10. Porte simple vitrée / bois (dimensions : 90*204cm)

Quantité estimée : 3 unités

Etat de conservation : très bon

Précaution de dépose : répertorier les différents accessoires de menuiseries – retirer l'ouvrant et le sortir des gonds

Localisation : RDC

Précaution de stockage : sur la tranche – protégé par film plastique à la verticale sur des cales en bois

Précaution de transport : de préférence sur chevalet, verticalement et sanglé

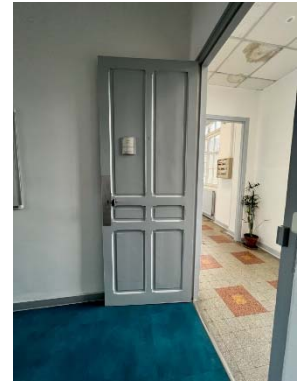
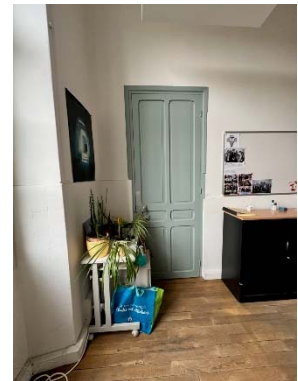
11. Bloc porte

Quantité estimée : 3 unités

Etat de conservation : bon

Précaution de dépose : répertorier les différents accessoires de menuiseries
– retirer l'ouvrant et le sortir des gonds

Localisation : R+2

Précaution de stockage : sur la tranche – protégé par film plastique à la verticale sur des cales en bois

Précaution de transport : de préférence sur chevalet, verticalement et
sanglé
