DIAGNOSTIC DU PLOMB DANS LES REVETEMENTS AVANT REALISATION DE TRAVAUX ULTERIEURS

G Nature des Travaux
<i>Travaux de reaffectation et de redistribution des locaux. Dépose et pose de cloisons, installations sanitaires, modifications de l'éclairage et de la plomberie. Réfection des revêtements.</i>

2.3 Le bien objet de la mission	
Adresse : Rectorat de l'académie de Versailles 3 bd Ferdinand de Lesseps 78000 Versailles Type : Tertiaire Nombre de Pièces : 52 Référence Cadastre : Versailles 000 AX 01 parcelle 249	Bâtiment : Bâtiment F Entrée/cage n° : Etage : R+3 Situation sur palier : Destination du bâtiment : Administratif

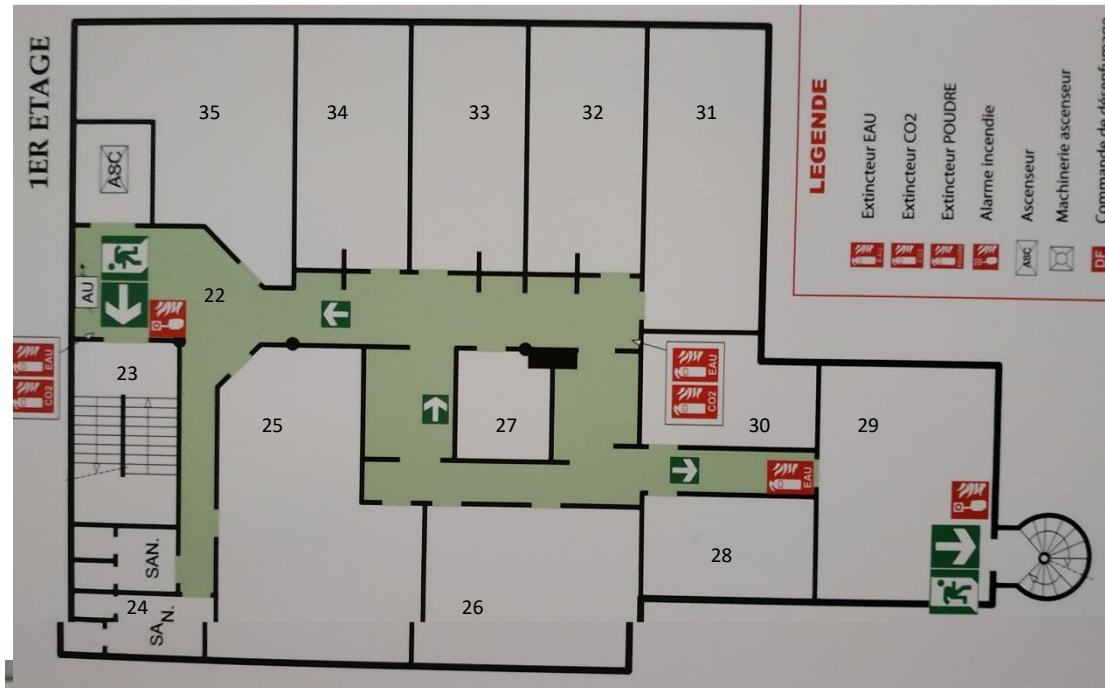
CROQUIS 9

- la zone de l'accès au local est nommée «A» et est reportée sur le croquis. Les autres zones sont nommées «B», «C», «D», ... dans le sens des aiguilles d'une montre
- la zone «plafond» est indiquée en clair.
