Rapport de recherche des hydrocarbures aromatiques polycycliques avant travaux dans les ouvrages de génie civil, infrastructures de transport et réseaux divers.

Adresse : 72 Rue d'Auxonne DIJON 21000

Désignation : BASE DE L'ERIS

Date de repérage : 05/08/2024

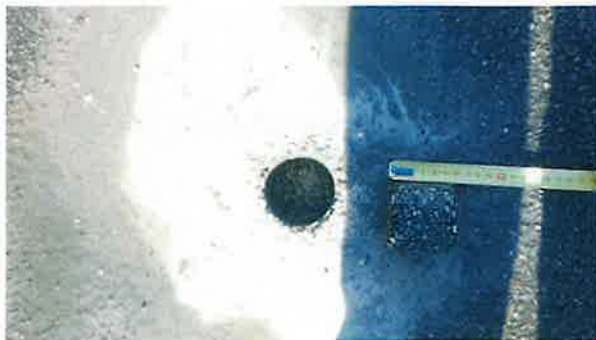
Localisation	Catégorie	Composant	Partie de composant	Action	Description	Précision	Ref. Prél	Descriptif	Resultat	Conclusion	Concentration
Vol 34 (Extérieur 6)	Aménagement urbain	Parkings (Infrastructures non linéaires)	Enrobé bitumineux	P1	Réalisation d'un prélèvement	55 mm	P1 Phase 1	Revêtement bitumeux	Négatif	Négatif sur analyse	0 mg/kg
Vol 34 (Extérieur 6)	Aménagement urbain	Parkings (Infrastructures non linéaires)	Enrobé bitumineux	P1	Réalisation d'un prélèvement	55 mm	P1 Phase 2	Revêtement bitumeux	Négatif	Négatif sur analyse	0 mg/kg

Référence	Localisation	Action
002EW244491 n°1 - 1 (P1)	Parking - Vol 34 (Extérieur 6)	Prélèvement
