## FICHE DE CONSTAT D'EXAMEN VISUEL DES SURFACES TRAITEES

### 1ère étape avant repli du confinement

Numéro de dossier : RP-DIM-24-0345  
Norme méthodologique employée : AFNOR NFX 46-021  
Date du repérage : 29/10/2024

| Périmètre de repérage : | ..... <b>Batiment 26 RDC</b> |

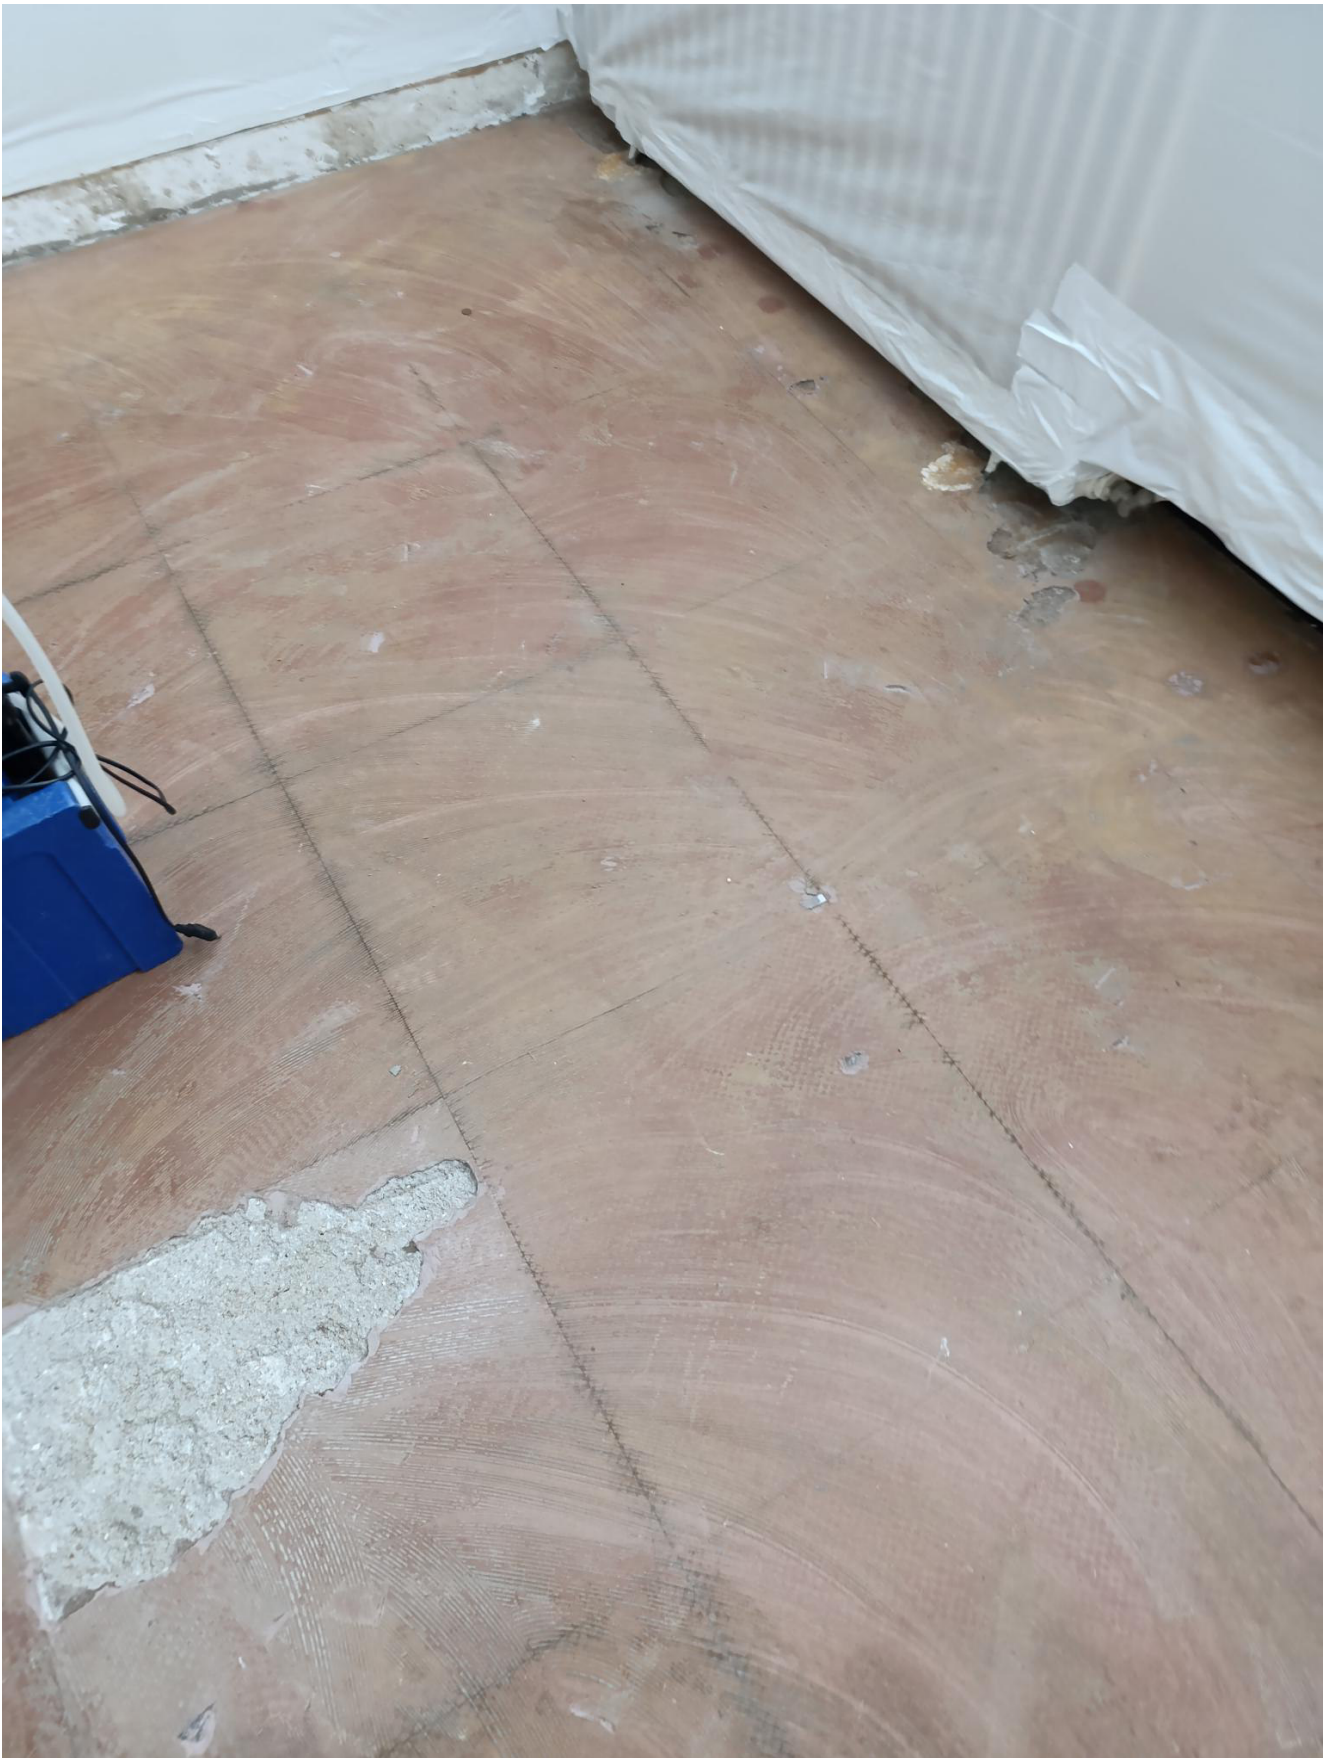
**Local 61A :**

Liste des pièces affectées à la zone : 61A  
Nombre de secteurs examinés : La totalité  
Date : 29/10/2024  
Matériaux : Dalle de sol  
Etat du secteur : Propre  
Commentaires : Sans objet

| Secteur / Elément constitutif | Classe de la surface traitée | Constat | Procédé d'encapsulage | Constat | Résultat |
|---|---|---|---|---|---|
| La totalité – Dalle de sol | B2 | Constat 2 - Absence de résidus | - | | Conforme |

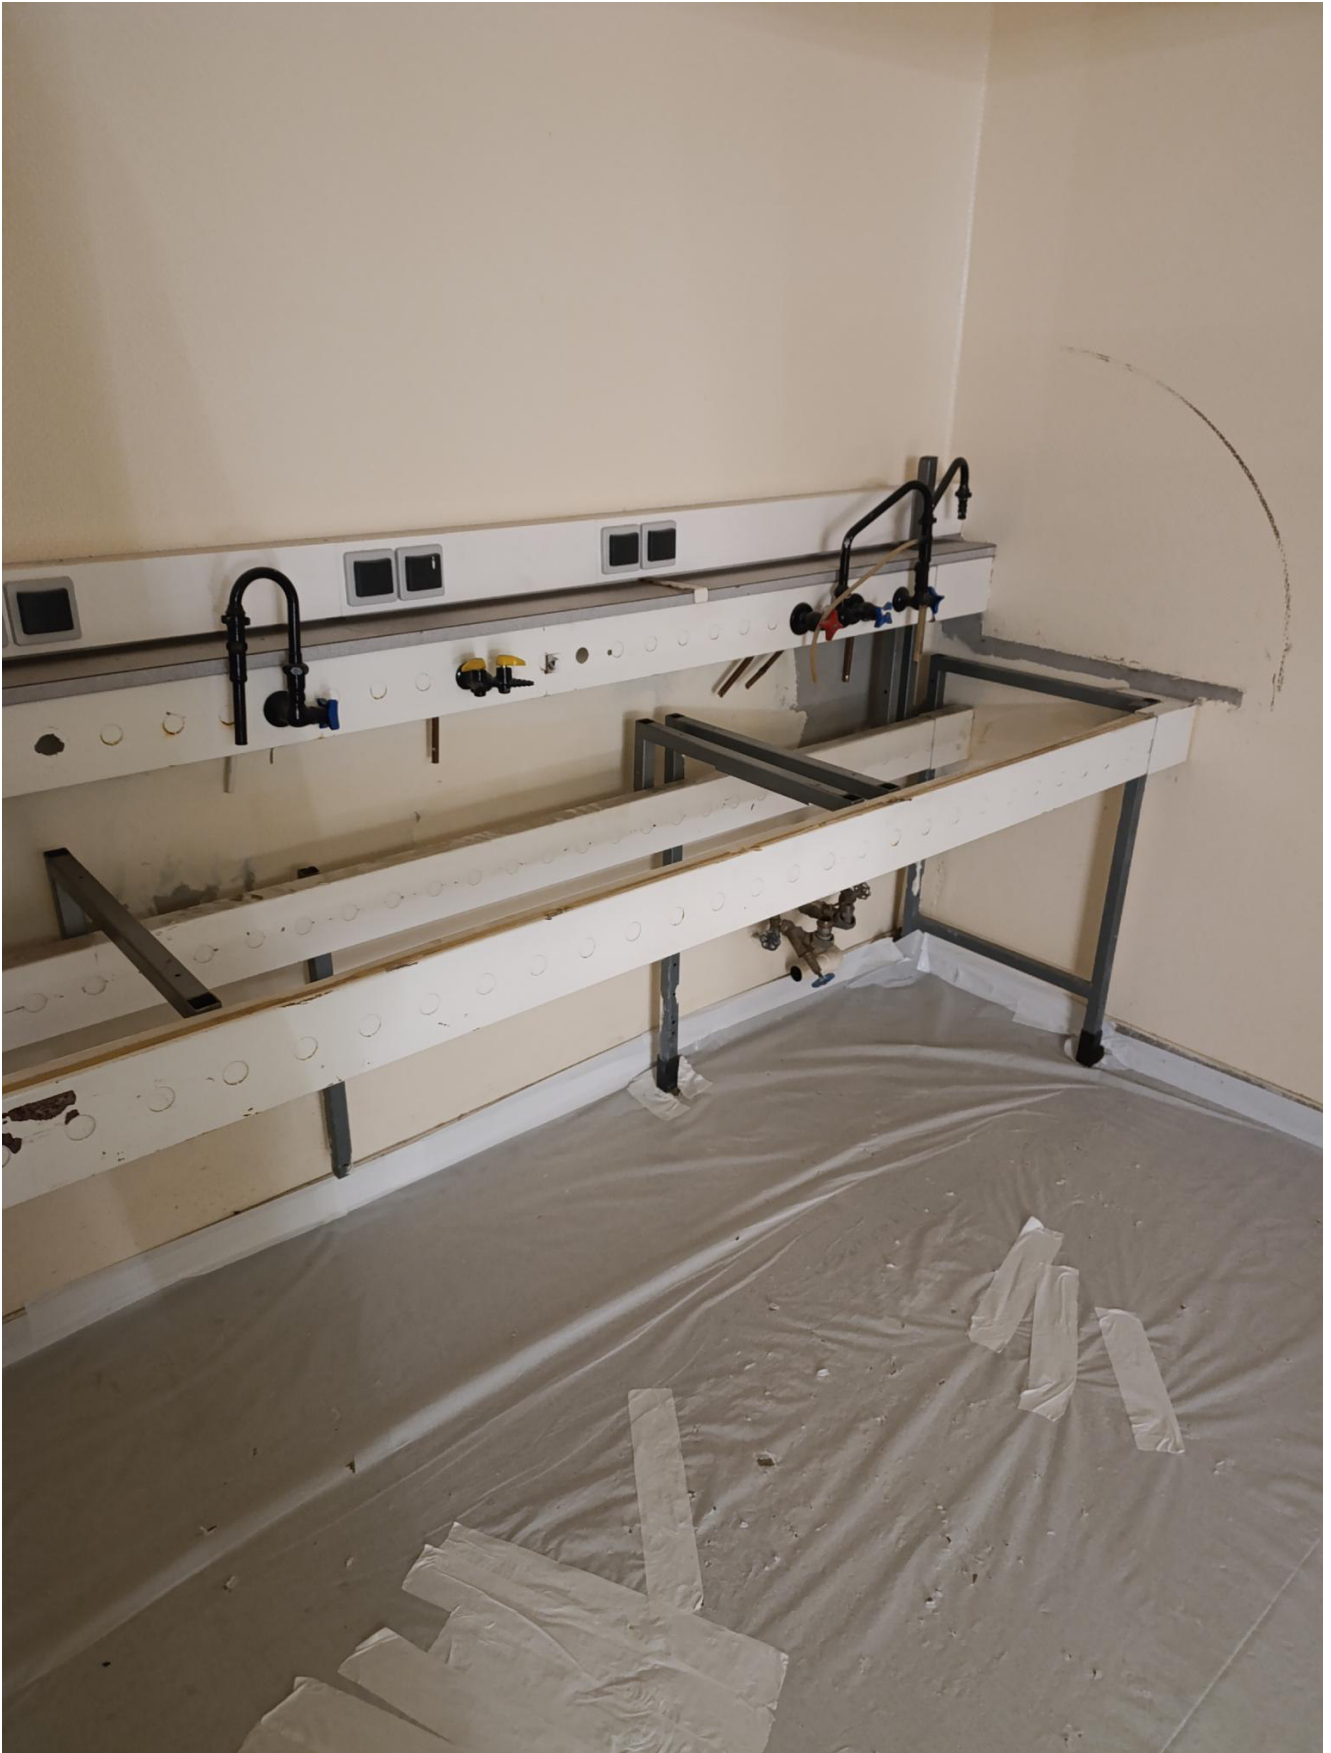
**Local 32 :**

Liste des pièces affectées à la zone : 32  
Nombre de secteurs examinés : La totalité  
Date : 29/10/2024  
Matériaux : Colle de pailleasse  
Etat du secteur : Propre  
Commentaires : Sans objet

| Secteur / Elément constitutif | Classe de la surface traitée | Constat | Procédé d'encapsulage | Constat | Résultat |
|---|---|---|---|---|---|
| La totalité – Colle de pailleasse | SD | Constat 1 - absence de surfaces traitées | - | | Conforme |
