## FICHE DE CONSTAT D'EXAMEN VISUEL DES SURFACES TRAITEES

### 2ème étape avant repli du confinement

Numéro de dossier : RP-DIM-24-0355  
Norme méthodologique employée : AFNOR NFX 46-021  
Date du repérage : 05/11/2024

| Périmètre de repérage : | ..... <b>Batiment 26 RDC</b> |

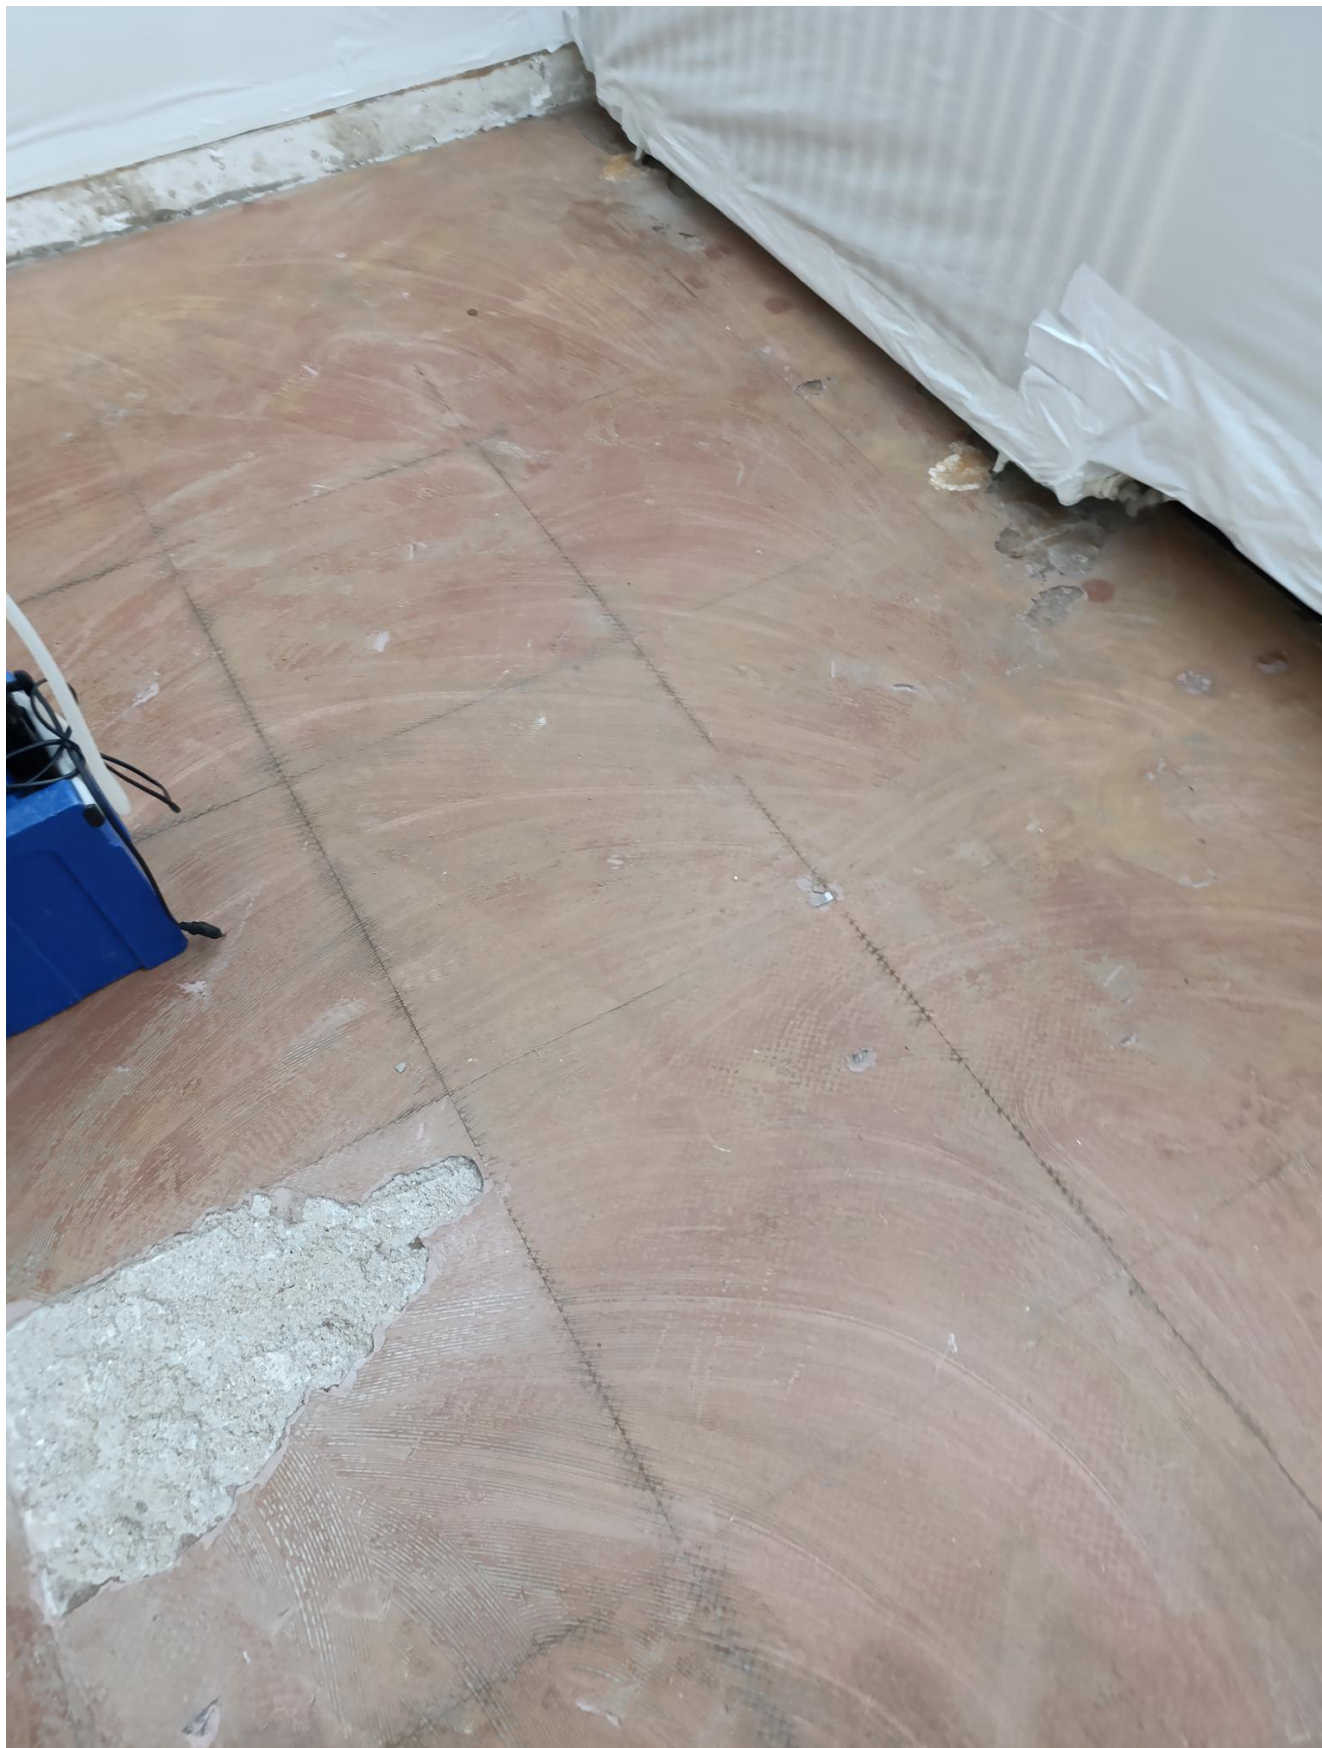
**Local 61A :**

Liste des pièces affectées à la zone : 61A  
Nombre de secteurs examinés : La totalité  
Date : 05/11/2024  
Matériaux : Dalle de sol  
Etat du secteur : Propre  
Commentaires : Sans objet

| Secteur / Élément constitutif | Classe de la surface traitée | Constat | Procédé d'encapsulage | Constat | Résultat |
|---|---|---|---|---|---|
| La totalité – Dalle de sol | B2 | Constat 2 - Absence de résidus | - | | Conforme |

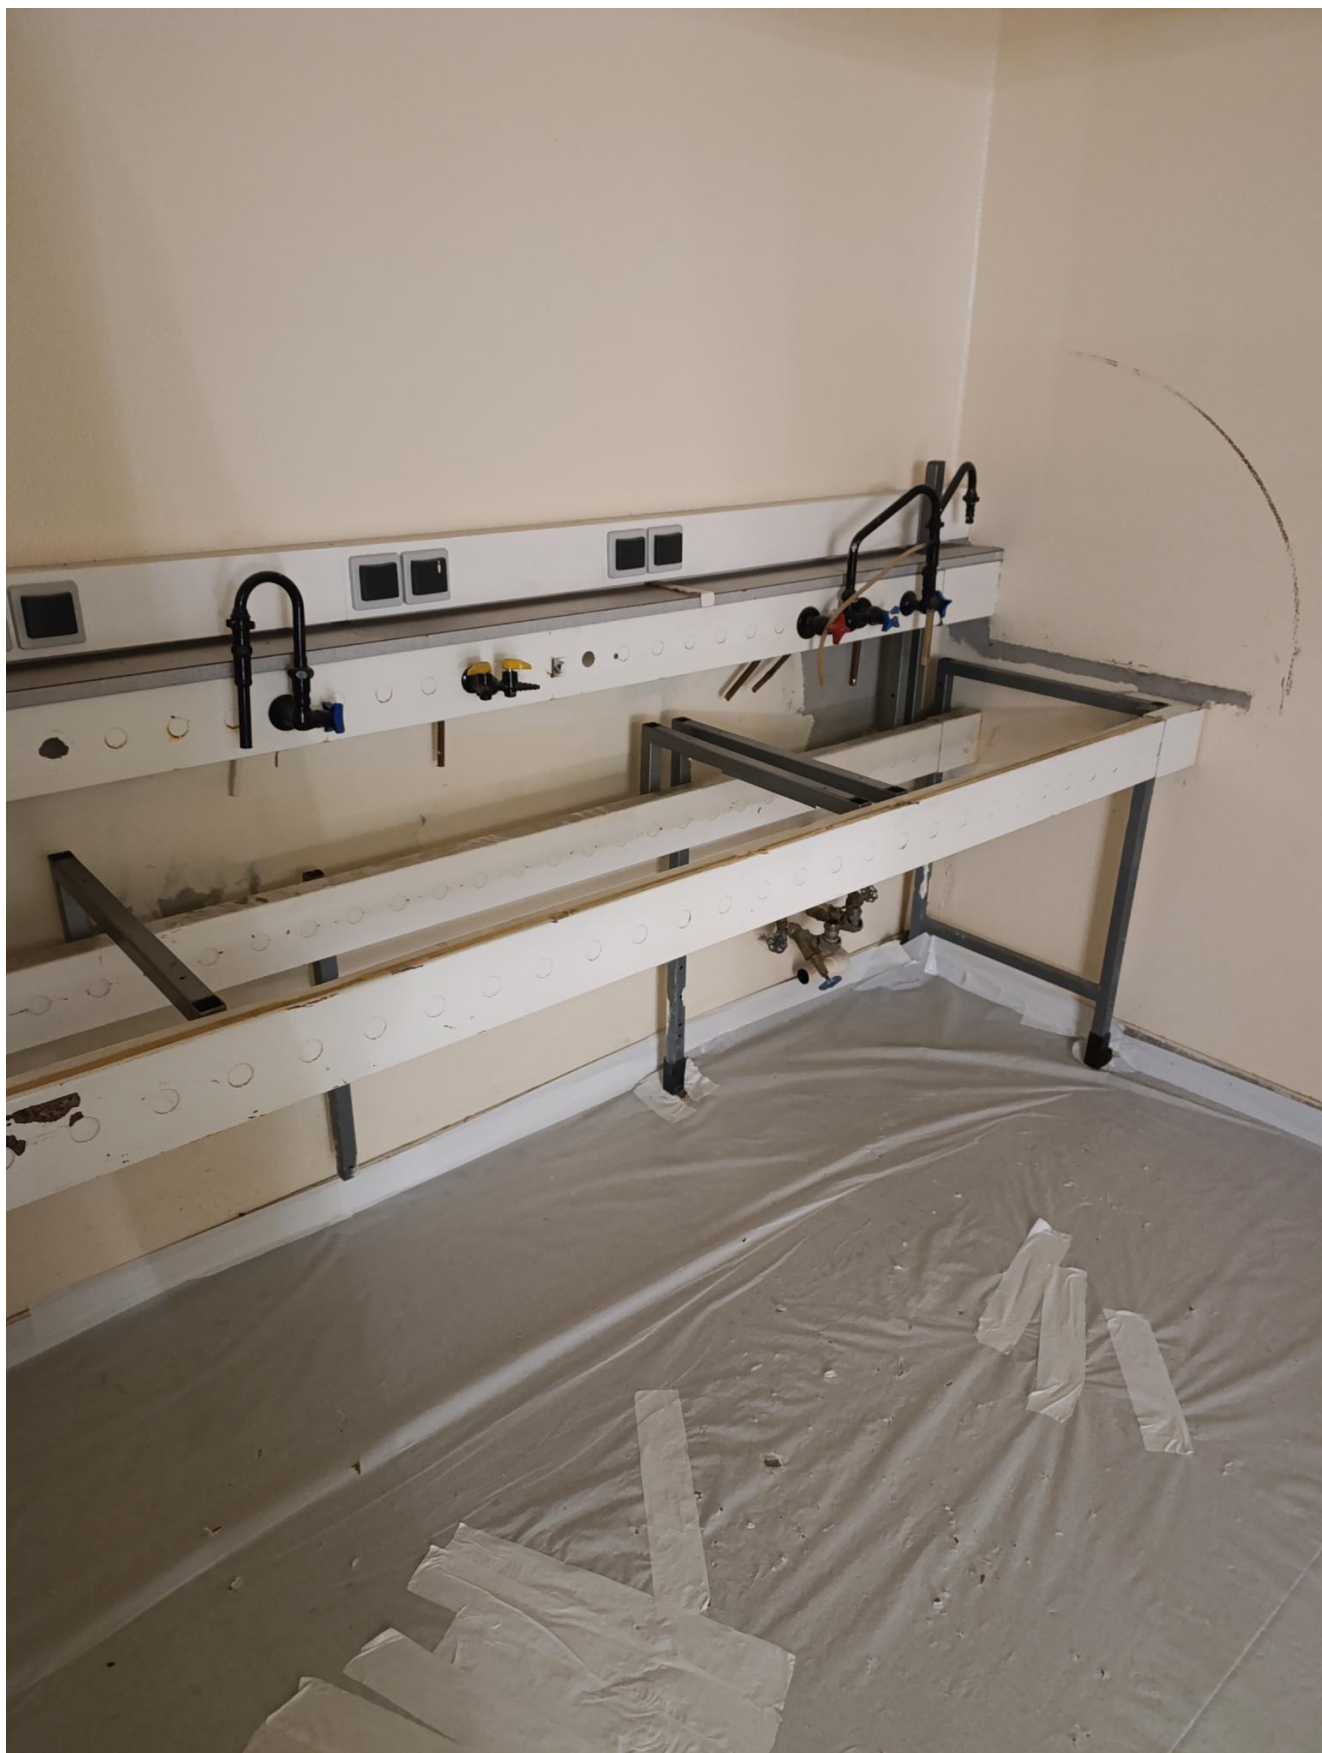
**Local 32 :**

Liste des pièces affectées à la zone : 32  
Nombre de secteurs examinés : La totalité  
Date : 05/11/2024  
Matériaux : Colle de pailleasse  
Etat du secteur : Propre  
Commentaires : Sans objet

| Secteur / Élément constitutif | Classe de la surface traitée | Constat | Procédé d'encapsulage | Constat | Résultat |
|---|---|---|---|---|---|
| La totalité – Colle de pailleasse | SD | Constat 1 - absence de surfaces traitées | - | | Conforme |

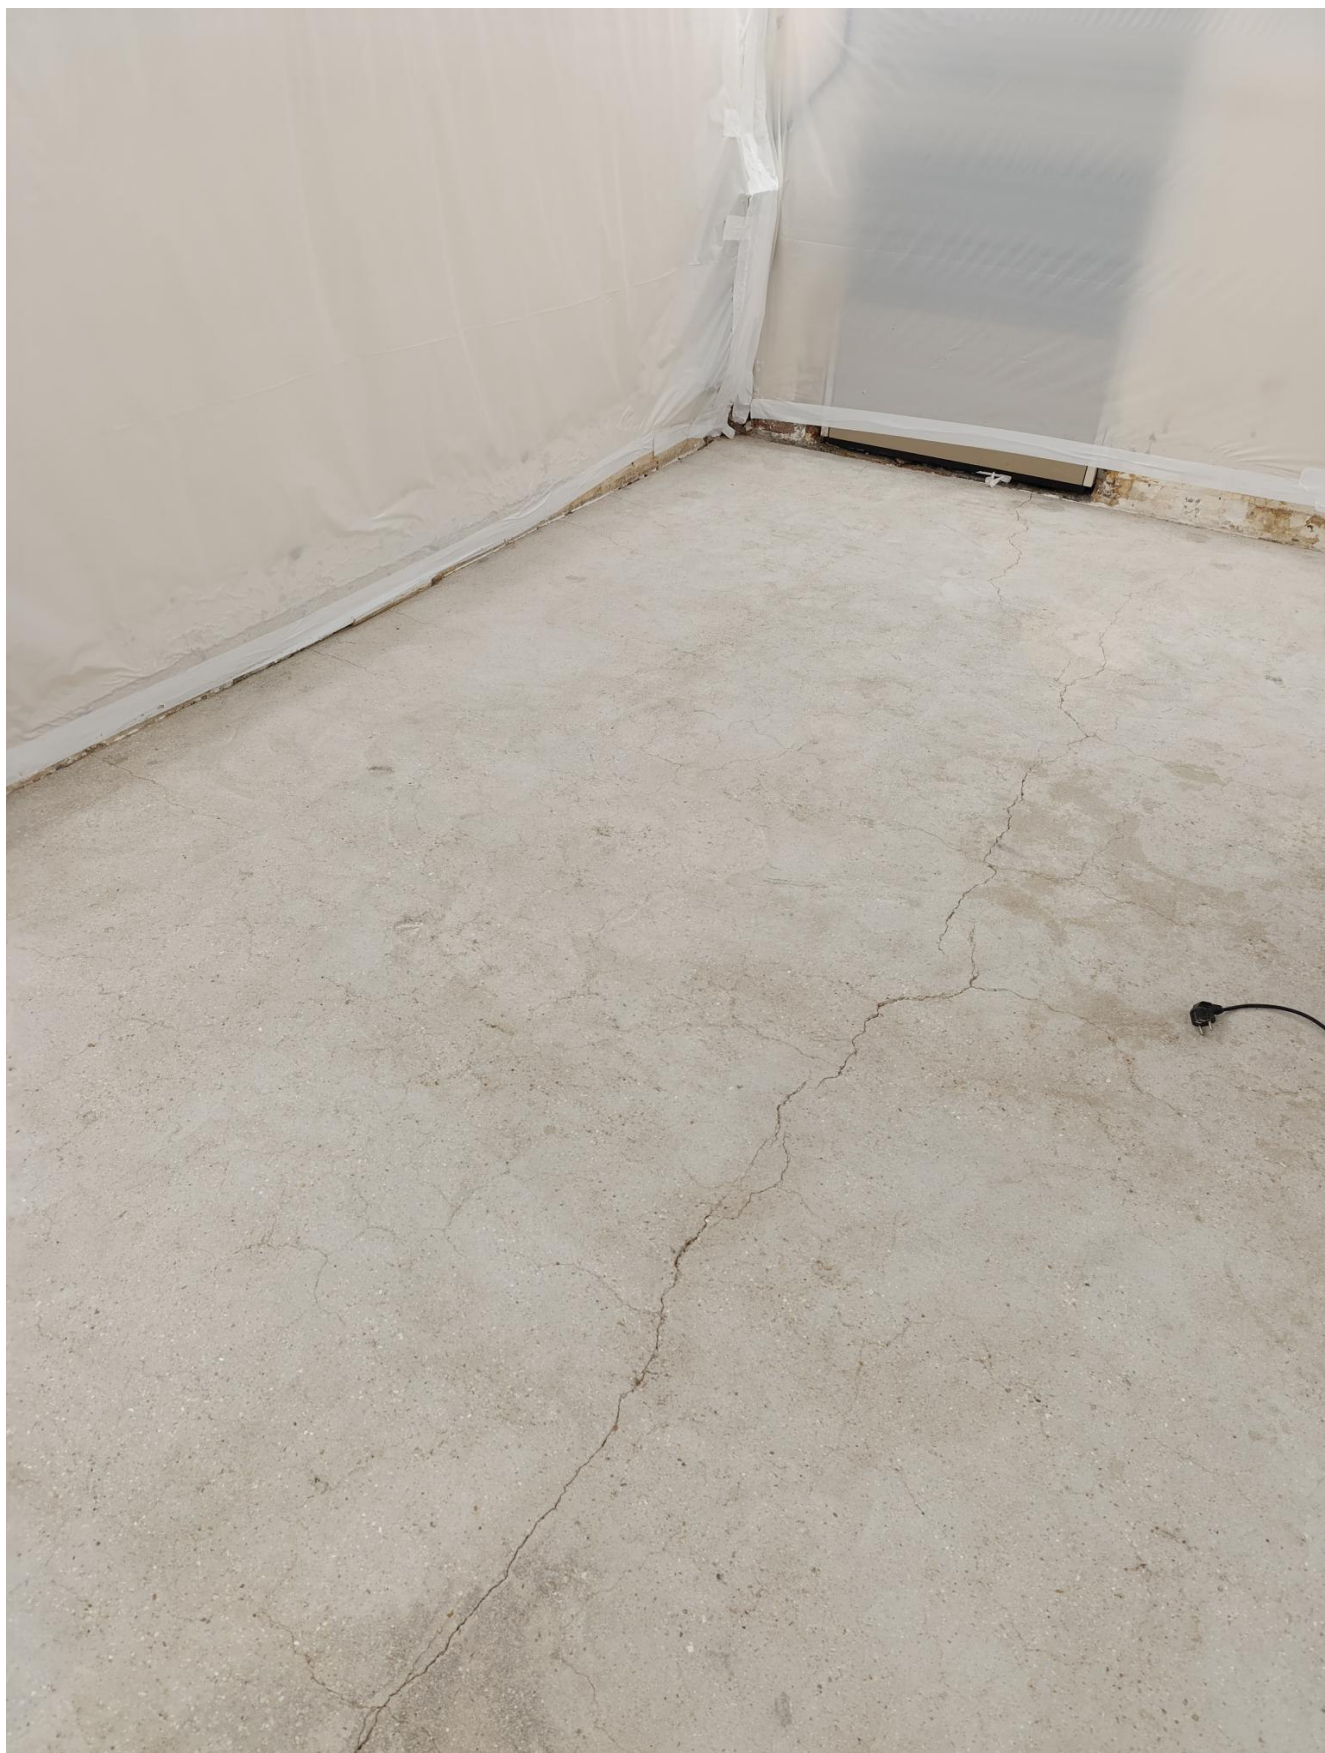
**Local 33 :**

Liste des pièces affectées à la zone : 33  
Nombre de secteurs examinés : La totalité  
Date : 05/11/2024  
Matériaux : Colle de carrelage  
Etat du secteur : Propre  
Commentaires : Sans objet

| Secteur / Élément constitutif | Classe de la surface traitée | Constat | Procédé d'encapsulage | Constat | Résultat |
|---|---|---|---|---|---|
| La totalité – Colle de carrelage | B1 | Constat 2 - Absence de résidus | - | | Conforme |
