## FICHE DE CONSTAT D'EXAMEN VISUEL DES SURFACES TRAITEES

### 1ère étape avant repli du confinement

Numéro de dossier : RP-DIM-24-0356  
Norme méthodologique employée : AFNOR NFX 46-021  
Date du repérage : 05/11/2024

| Périmètre de repérage : | ..... <b>Batiment 26 R+2 Zone Gauche</b> |

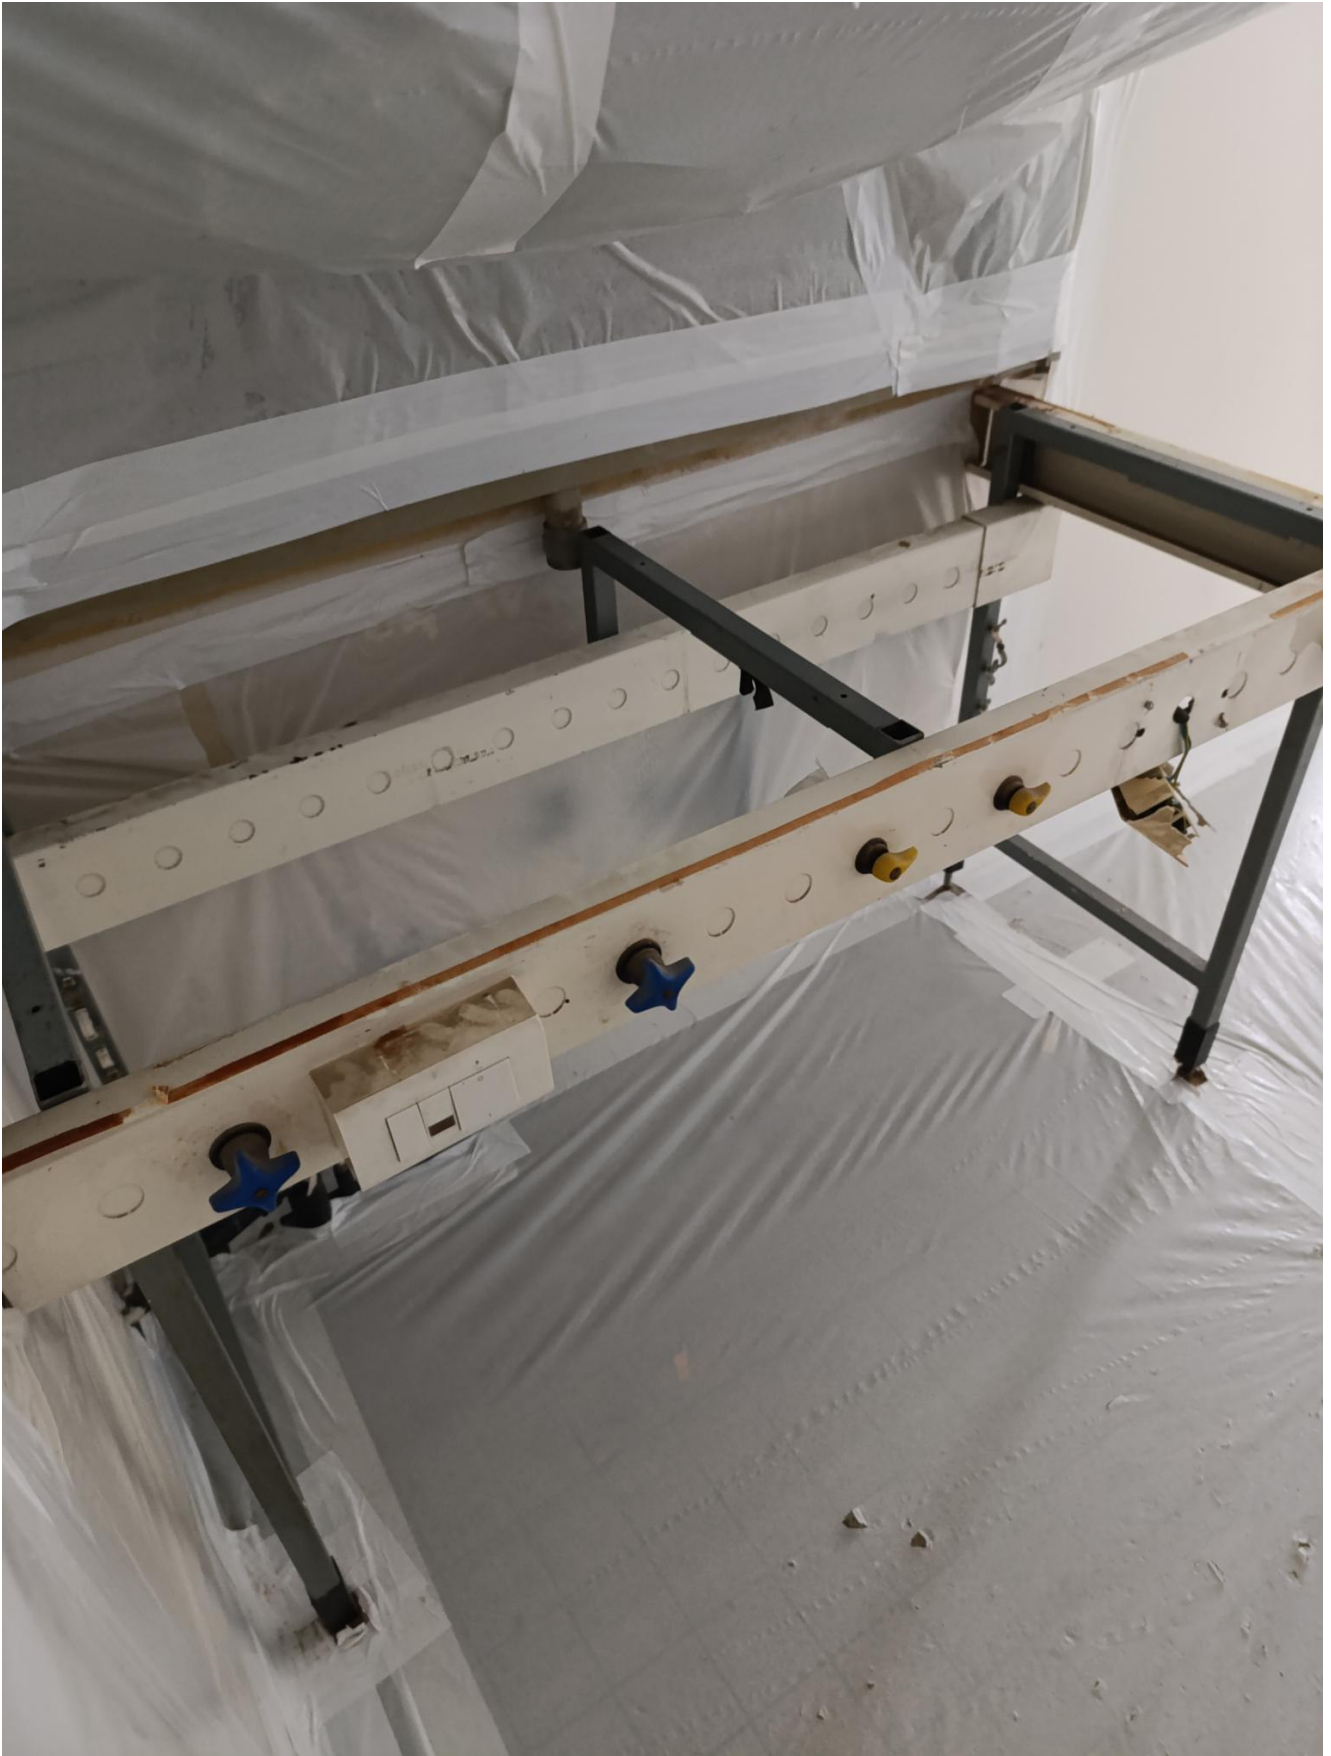
**Local 269 :**

Liste des pièces affectées à la zone : 269  
Nombre de secteurs examinés : La totalité  
Date : 05/11/2024  
Matériaux : Colle de paillasse  
Etat du secteur : Propre  
Commentaires : Sans objet

| Secteur / Élément constitutif | Classe de la surface traitée | Constat | Procédé d'encapsulage | Constat | Résultat |
|---|---|---|---|---|---|
| La totalité – Colle de paillasse | SD | Constat 1 - absence de surfaces traitées | - | | Conforme |

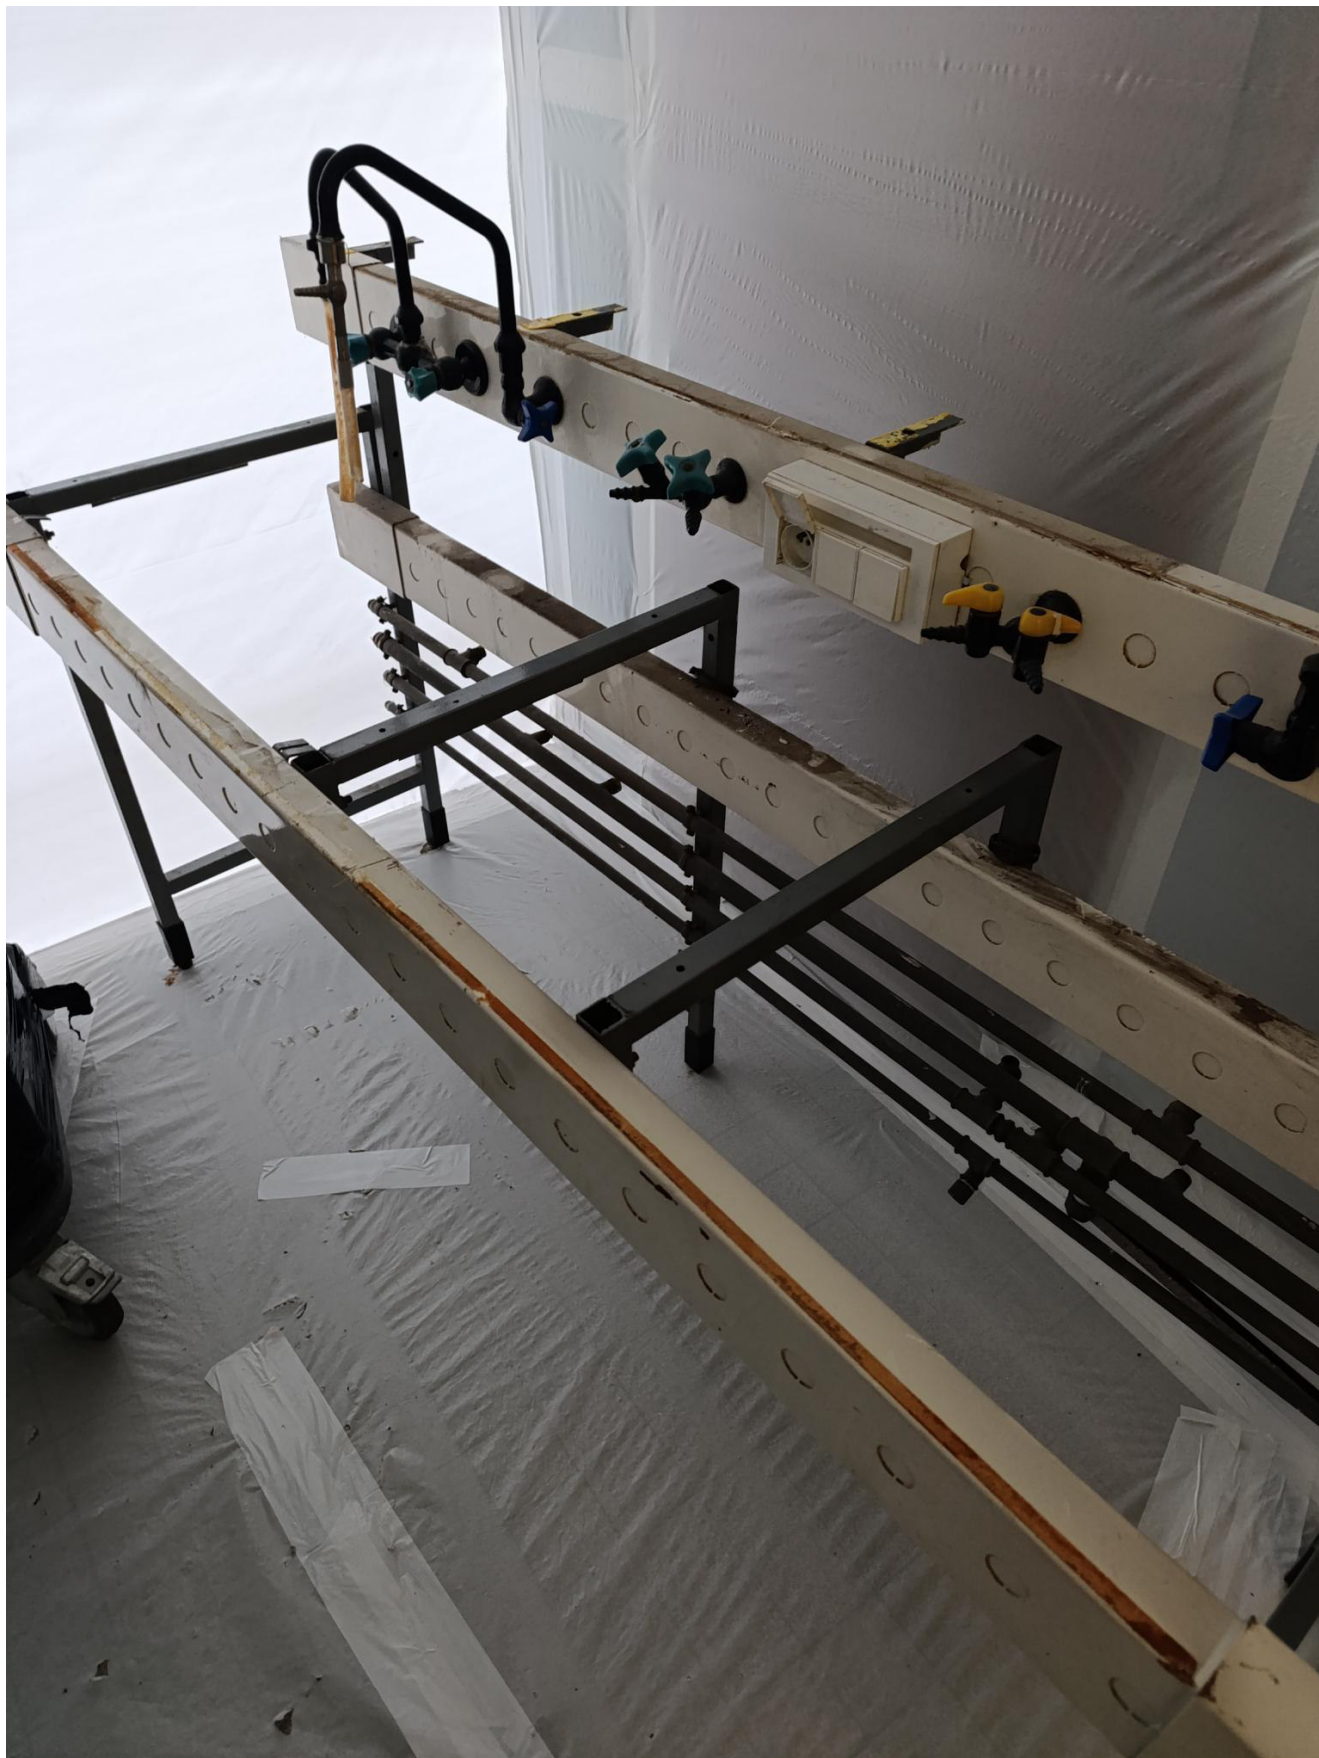
**Local 271 :**

Liste des pièces affectées à la zone : 271  
Nombre de secteurs examinés : La totalité  
Date : 05/11/2024  
Matériaux : Colle de paillasse  
Etat du secteur : Propre  
Commentaires : Sans objet

| Secteur / Élément constitutif | Classe de la surface traitée | Constat | Procédé d'encapsulage | Constat | Résultat |
|---|---|---|---|---|---|
| La totalité – Colle de paillasse | SD | Constat 1 - absence de surfaces traitées | - | | Conforme |

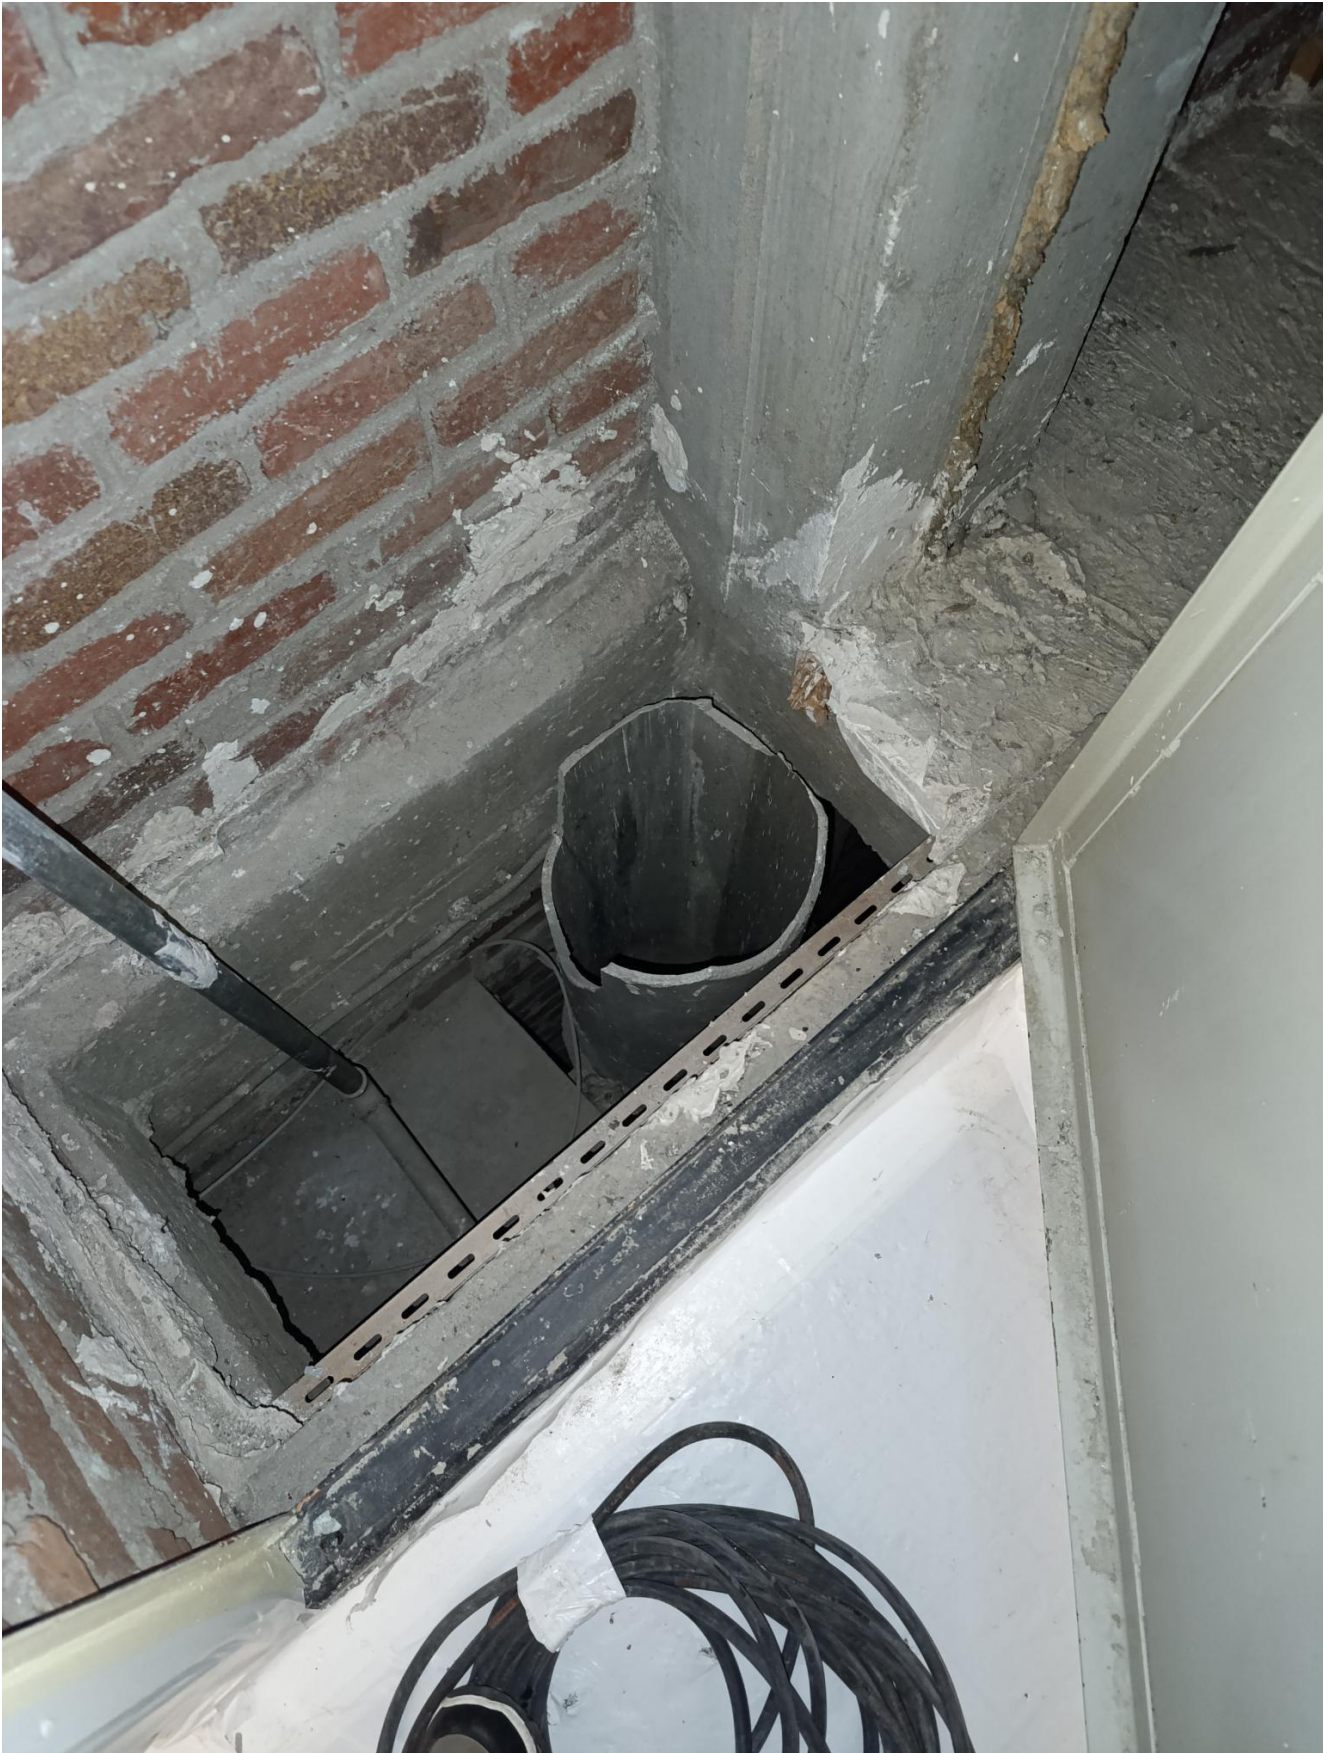
**Local GT :**

Liste des pièces affectées à la zone : GT  
Nombre de secteurs examinés : La totalité  
Date : 05/11/2024  
Matériaux : Conduit fibrociment  
Etat du secteur : Propre  
Commentaires : Sans objet

| Secteur / Élément constitutif | Classe de la surface traitée | Constat | Procédé d'encapsulage | Constat | Résultat |
|---|---|---|---|---|---|
| La totalité – Conduit fibrociment | SD | Constat 1 - absence de surfaces traitées | - | | Conforme |
