## FICHE DE CONSTAT D'EXAMEN VISUEL DES SURFACES TRAITEES

### 2ème étape avant repli du confinement

Numéro de dossier : RP-DIM-24-0358  
Norme méthodologique employée : AFNOR NFX 46-021  
Date du repérage : 06/11/2024

| Périmètre de repérage : | ..... <b>Batiment 26 R+2 Zone Gauche</b> |

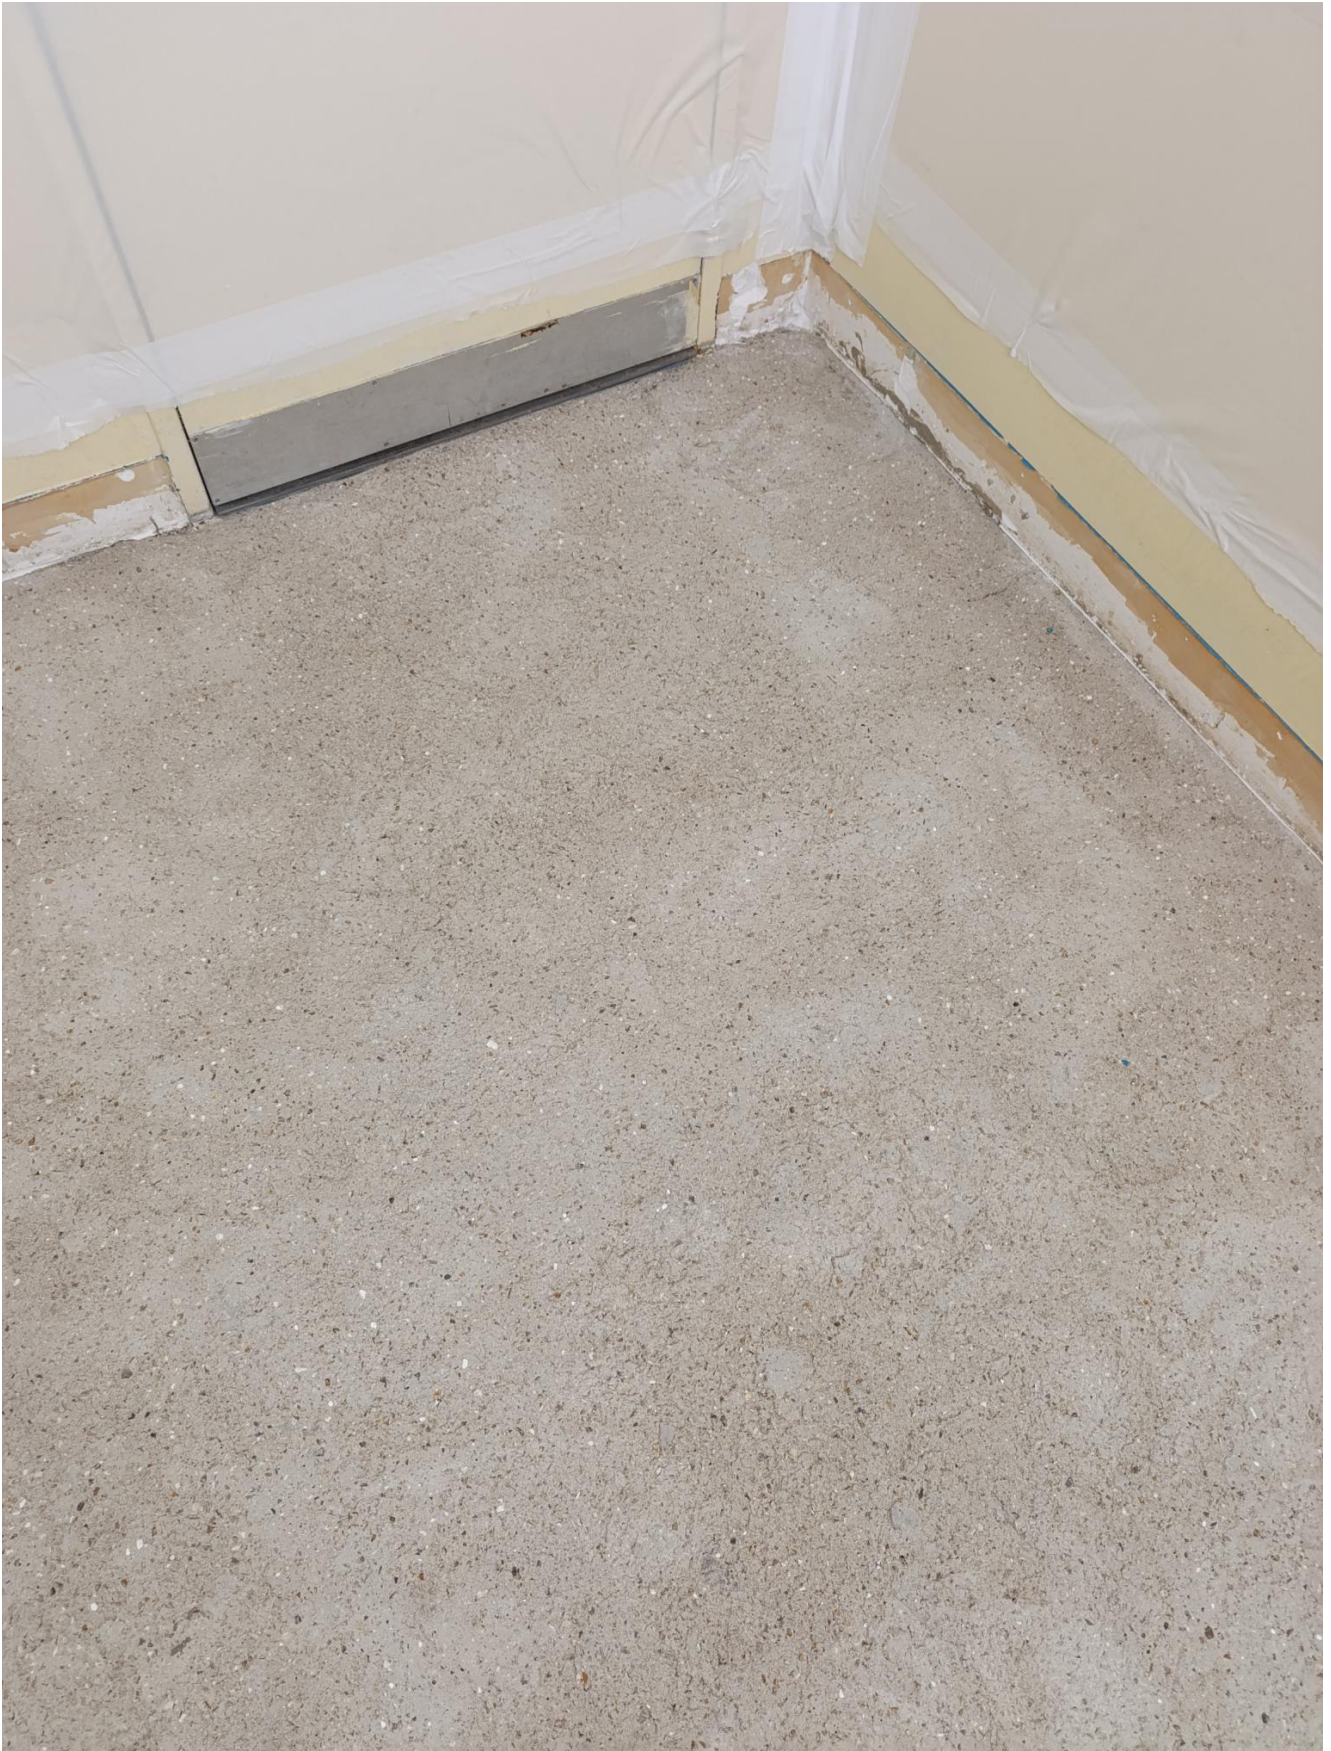
**Local 262A :**

Liste des pièces affectées à la zone : 262A  
Nombre de secteurs examinés : La totalité  
Date : 06/11/2024  
Matériaux : Dalle de sol  
Etat du secteur : Propre  
Commentaires : Sans objet

| Secteur / Élément constitutif | Classe de la surface traitée | Constat | Procédé d'encapsulage | Constat | Résultat |
|---|---|---|---|---|---|
| La totalité – Dalle de sol | B2 | Constat 2 - Absence de résidus | - | | Conforme |

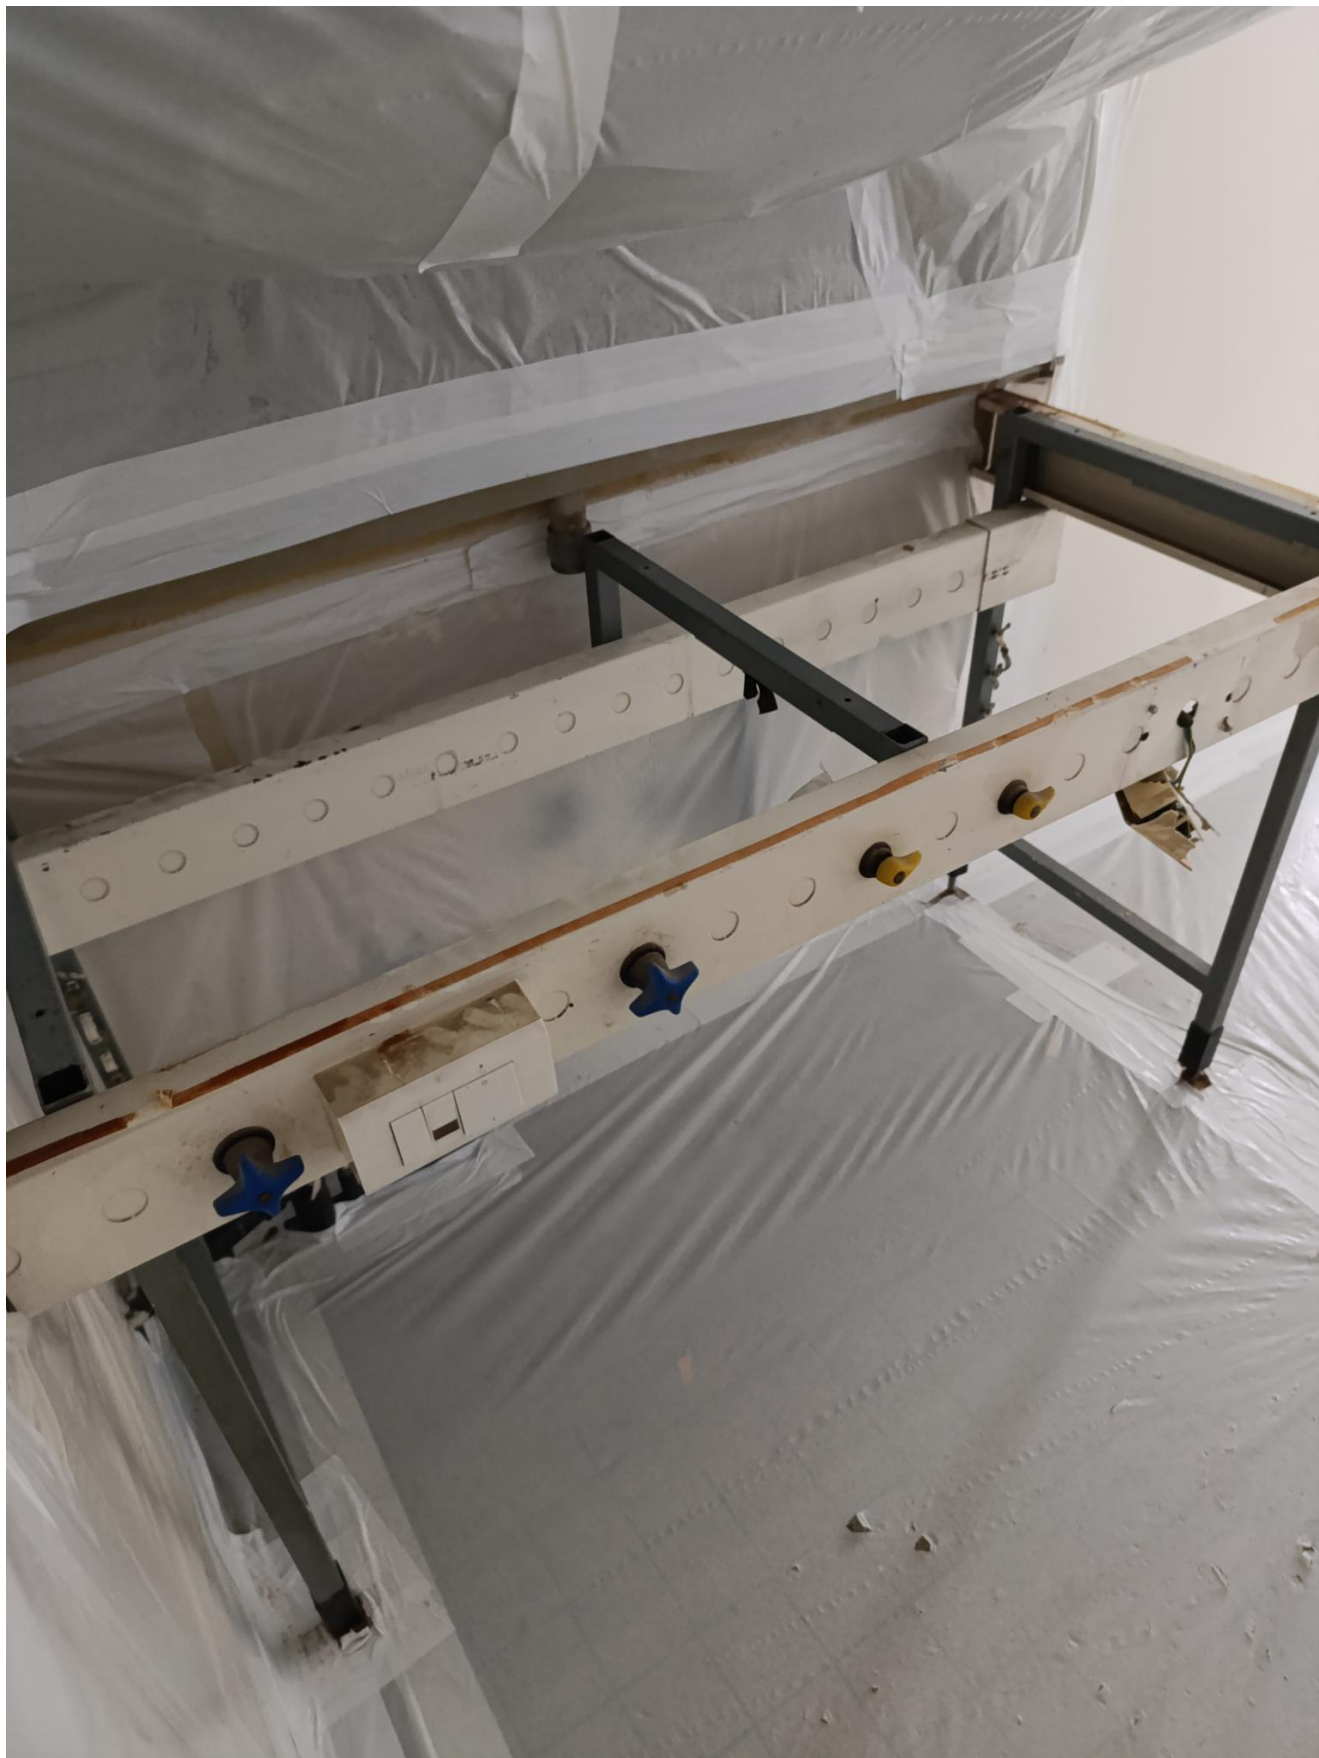
**Local 269 :**

Liste des pièces affectées à la zone : 269  
Nombre de secteurs examinés : La totalité  
Date : 06/11/2024  
Matériaux : Colle de pailleasse  
Etat du secteur : Propre  
Commentaires : Sans objet

| Secteur / Élément constitutif | Classe de la surface traitée | Constat | Procédé d'encapsulage | Constat | Résultat |
|---|---|---|---|---|---|
| La totalité – Colle de pailleasse | SD | Constat 1 - absence de surfaces traitées | - | | Conforme |

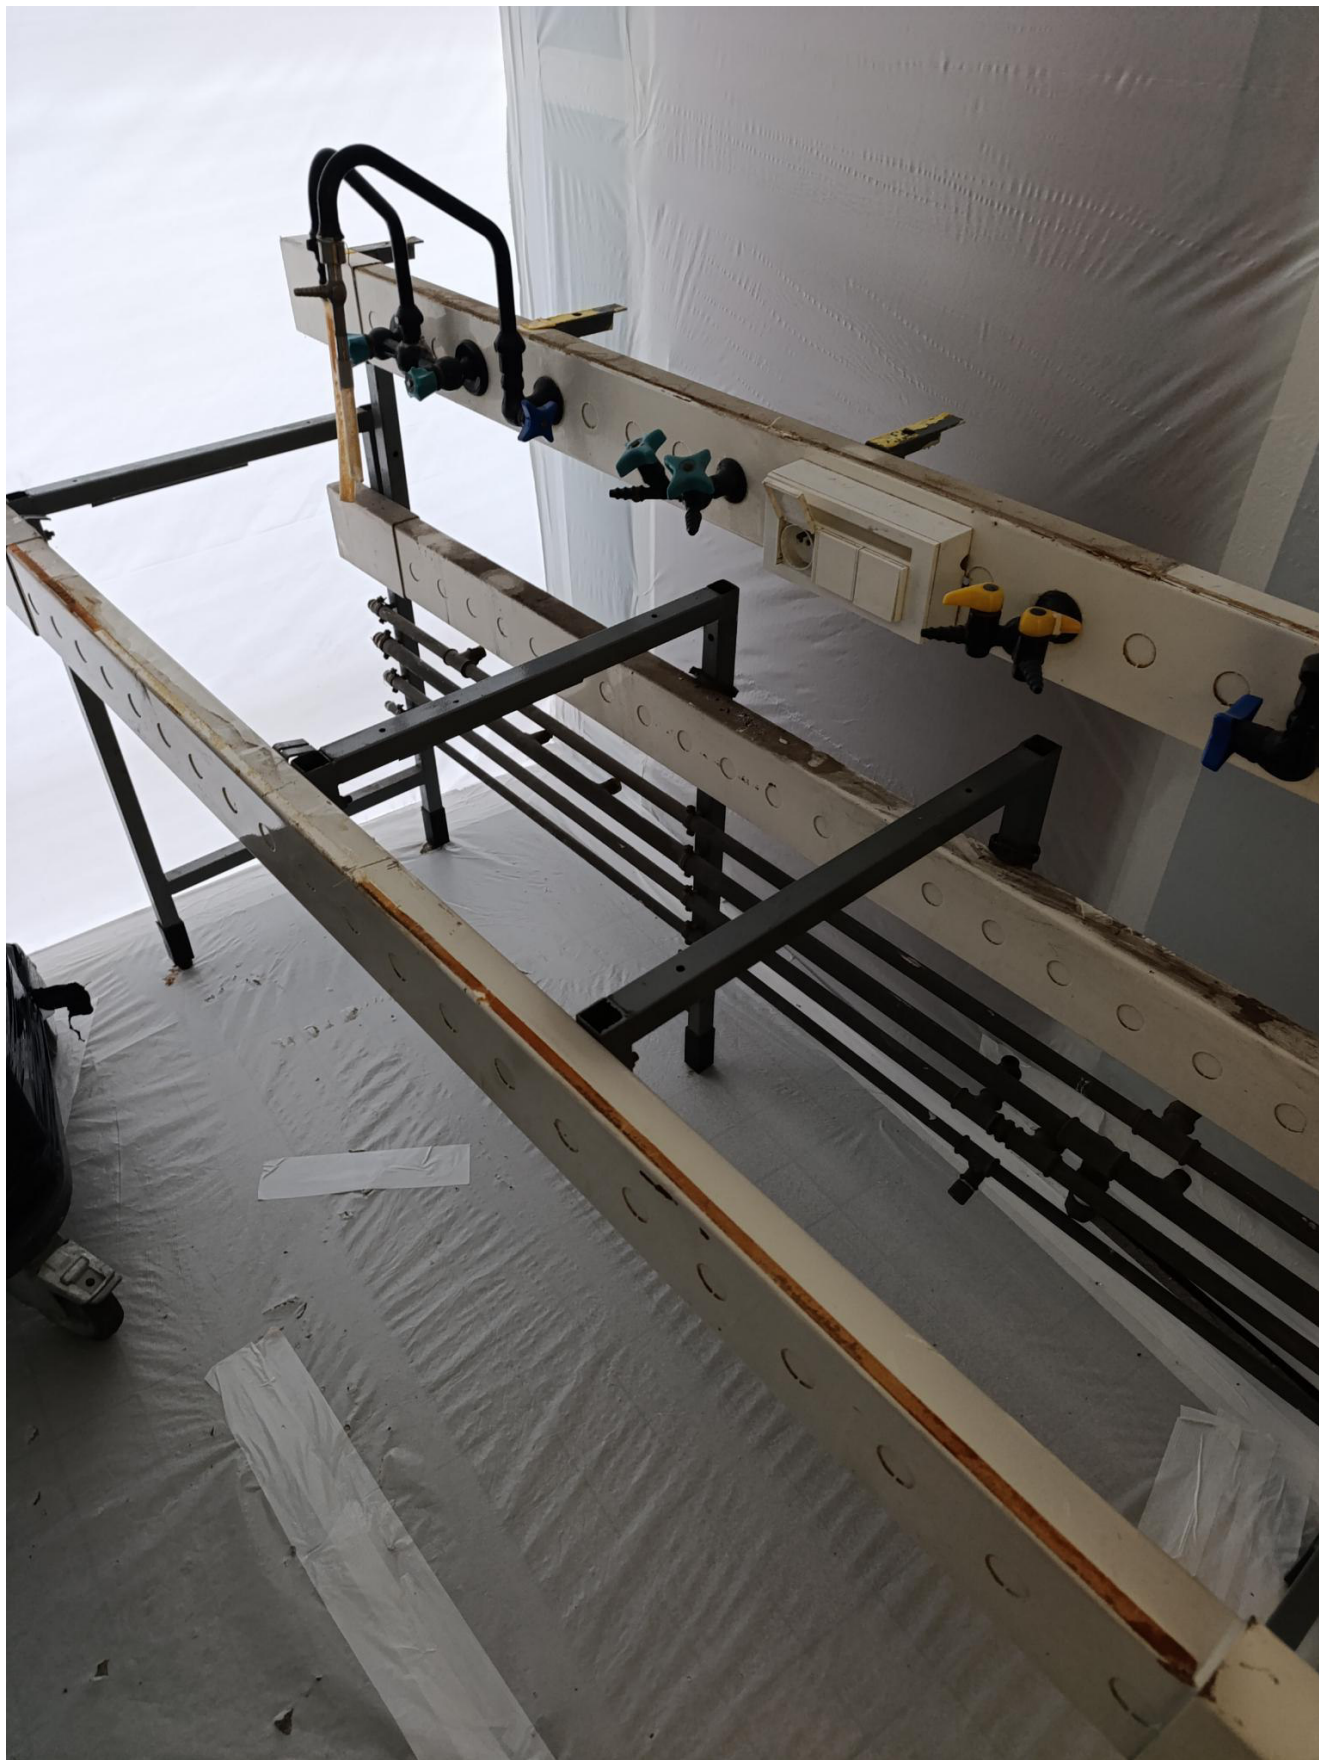
**Local 271 :**

Liste des pièces affectées à la zone : 271  
Nombre de secteurs examinés : La totalité  
Date : 06/11/2024  
Matériaux : Colle de pailleasse  
Etat du secteur : Propre  
Commentaires : Sans objet

| Secteur / Élément constitutif | Classe de la surface traitée | Constat | Procédé d'encapsulage | Constat | Résultat |
|---|---|---|---|---|---|
| La totalité – Colle de pailleasse | SD | Constat 1 - absence de surfaces traitées | - | | Conforme |

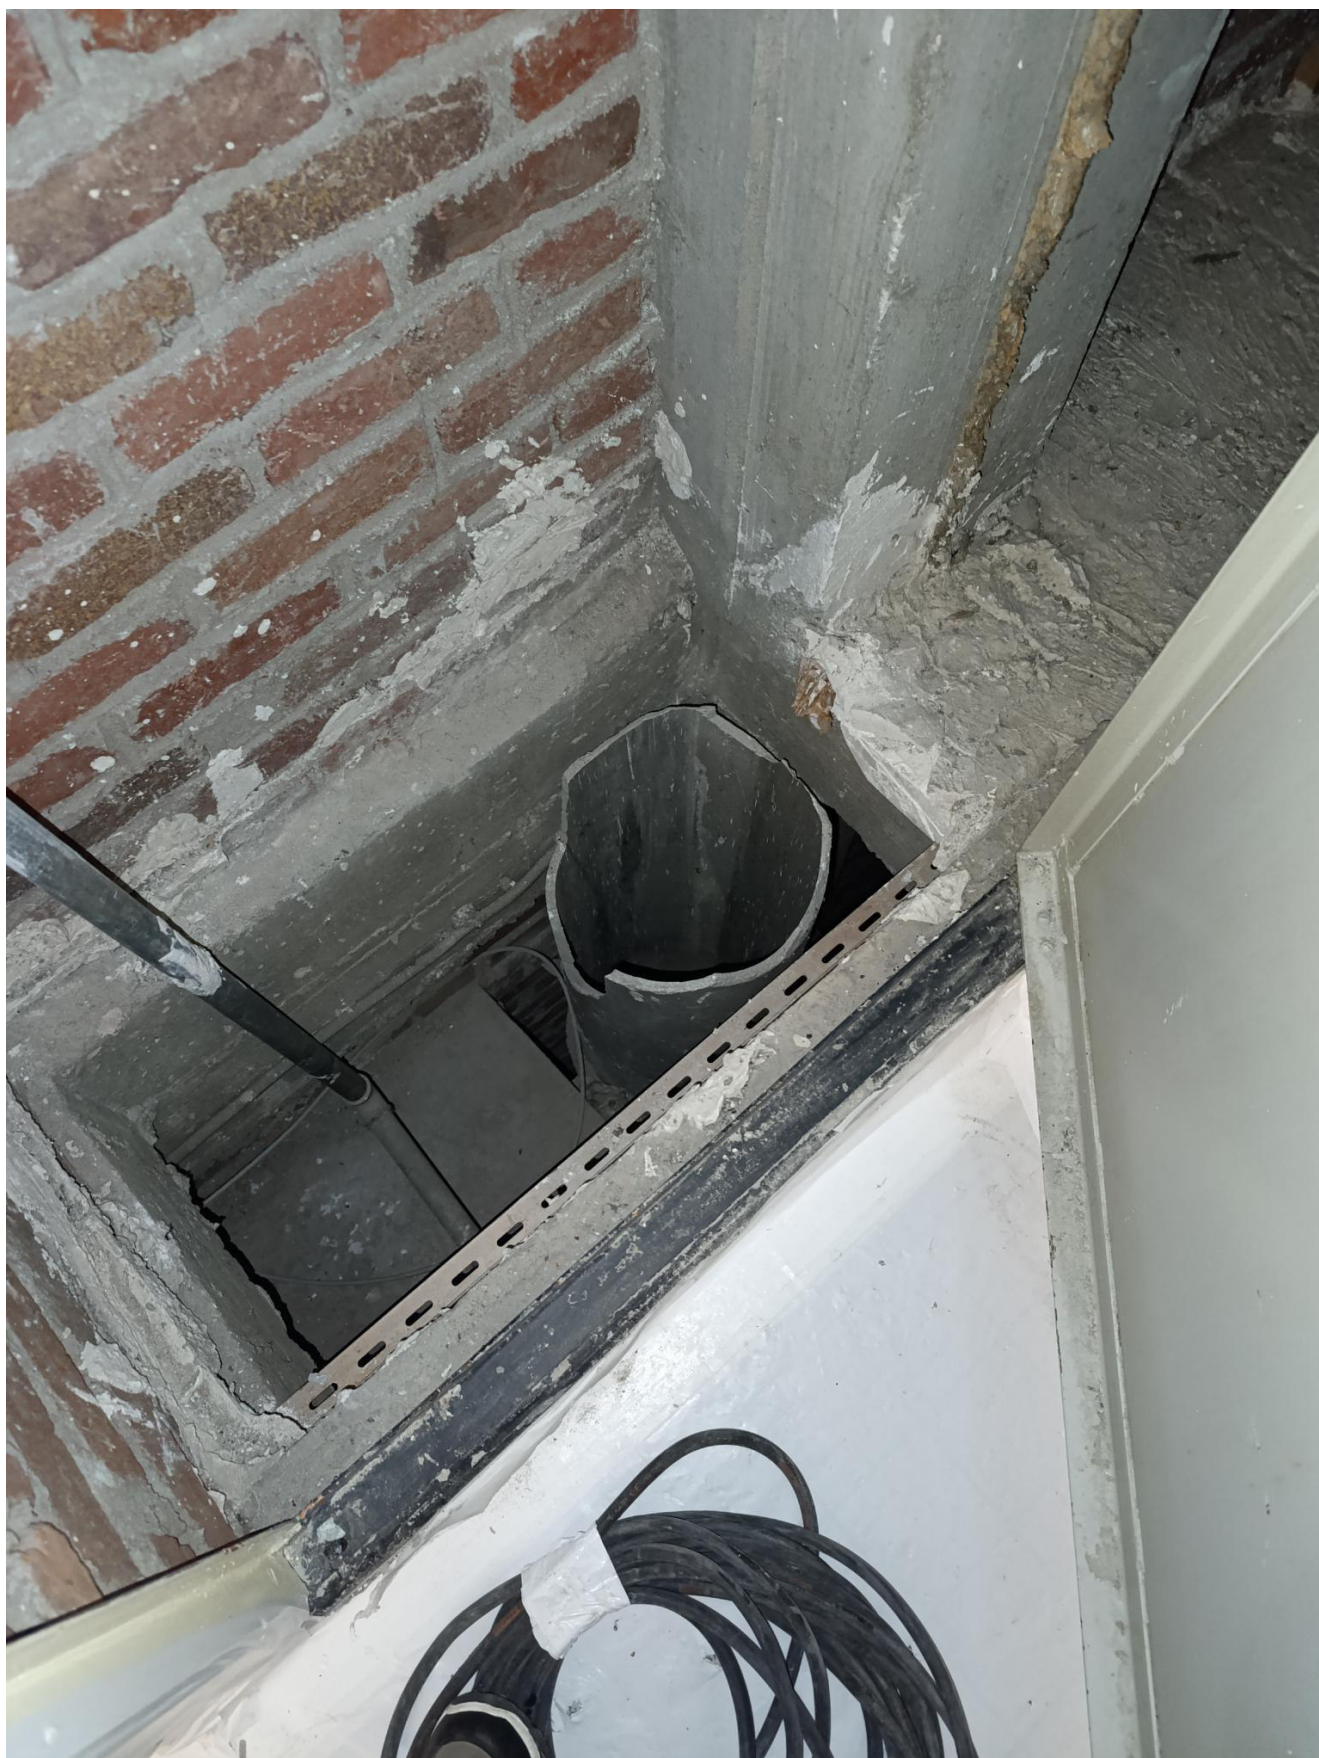
**Local GT :**

Liste des pièces affectées à la zone : GT  
Nombre de secteurs examinés : La totalité  
Date : 06/11/2024  
Matériaux : Conduit fibrociment  
Etat du secteur : Propre  
Commentaires : Sans objet

| Secteur / Élément constitutif | Classe de la surface traitée | Constat | Procédé d'encapsulage | Constat | Résultat |
|---|---|---|---|---|---|
| La totalité – Conduit fibrociment | SD | Constat 1 - absence de surfaces traitées | - | | Conforme |
