## FICHE DE CONSTAT D'EXAMEN VISUEL DES SURFACES TRAITEES

### 1ère étape avant repli du confinement

Numéro de dossier : RP-DIM-24-0359  
Norme méthodologique employée : AFNOR NFX 46-021  
Date du repérage : 06/11/2024

| Périmètre de repérage : | ..... <b>Batiment 26 R+2 Zone droite</b> |

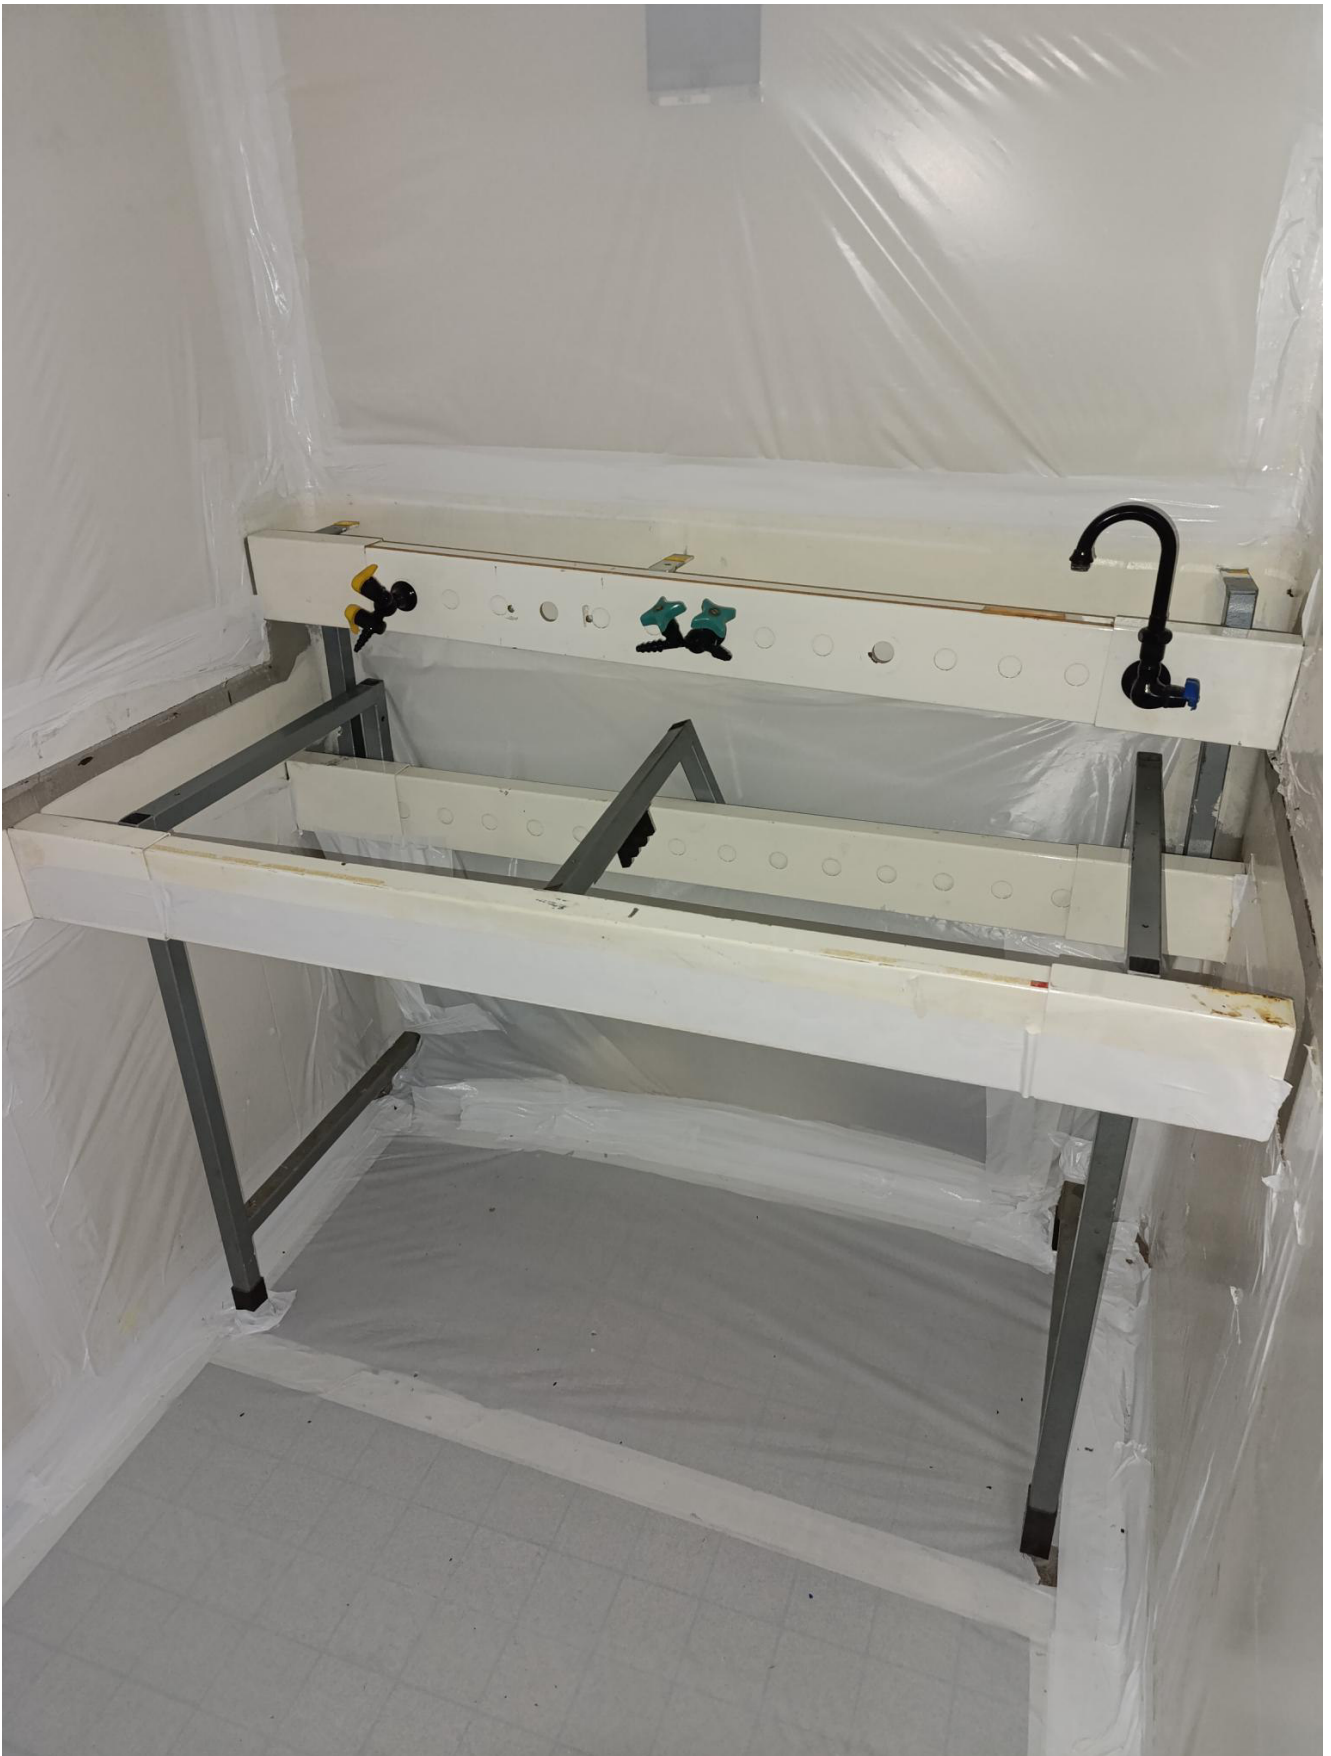
**Local 239 :**

Matériaux : Colle de pailleasse

Etat du secteur : Propre

| Secteur / Elément constitutif | Classe de la surface traitée | Constat | Procédé d'encapsulage | Constat | Résultat |
|---|---|---|---|---|---|
| La totalité – Colle de pailleasse | SD | Constat 1 - absence de surfaces traitées | - | | Conforme |

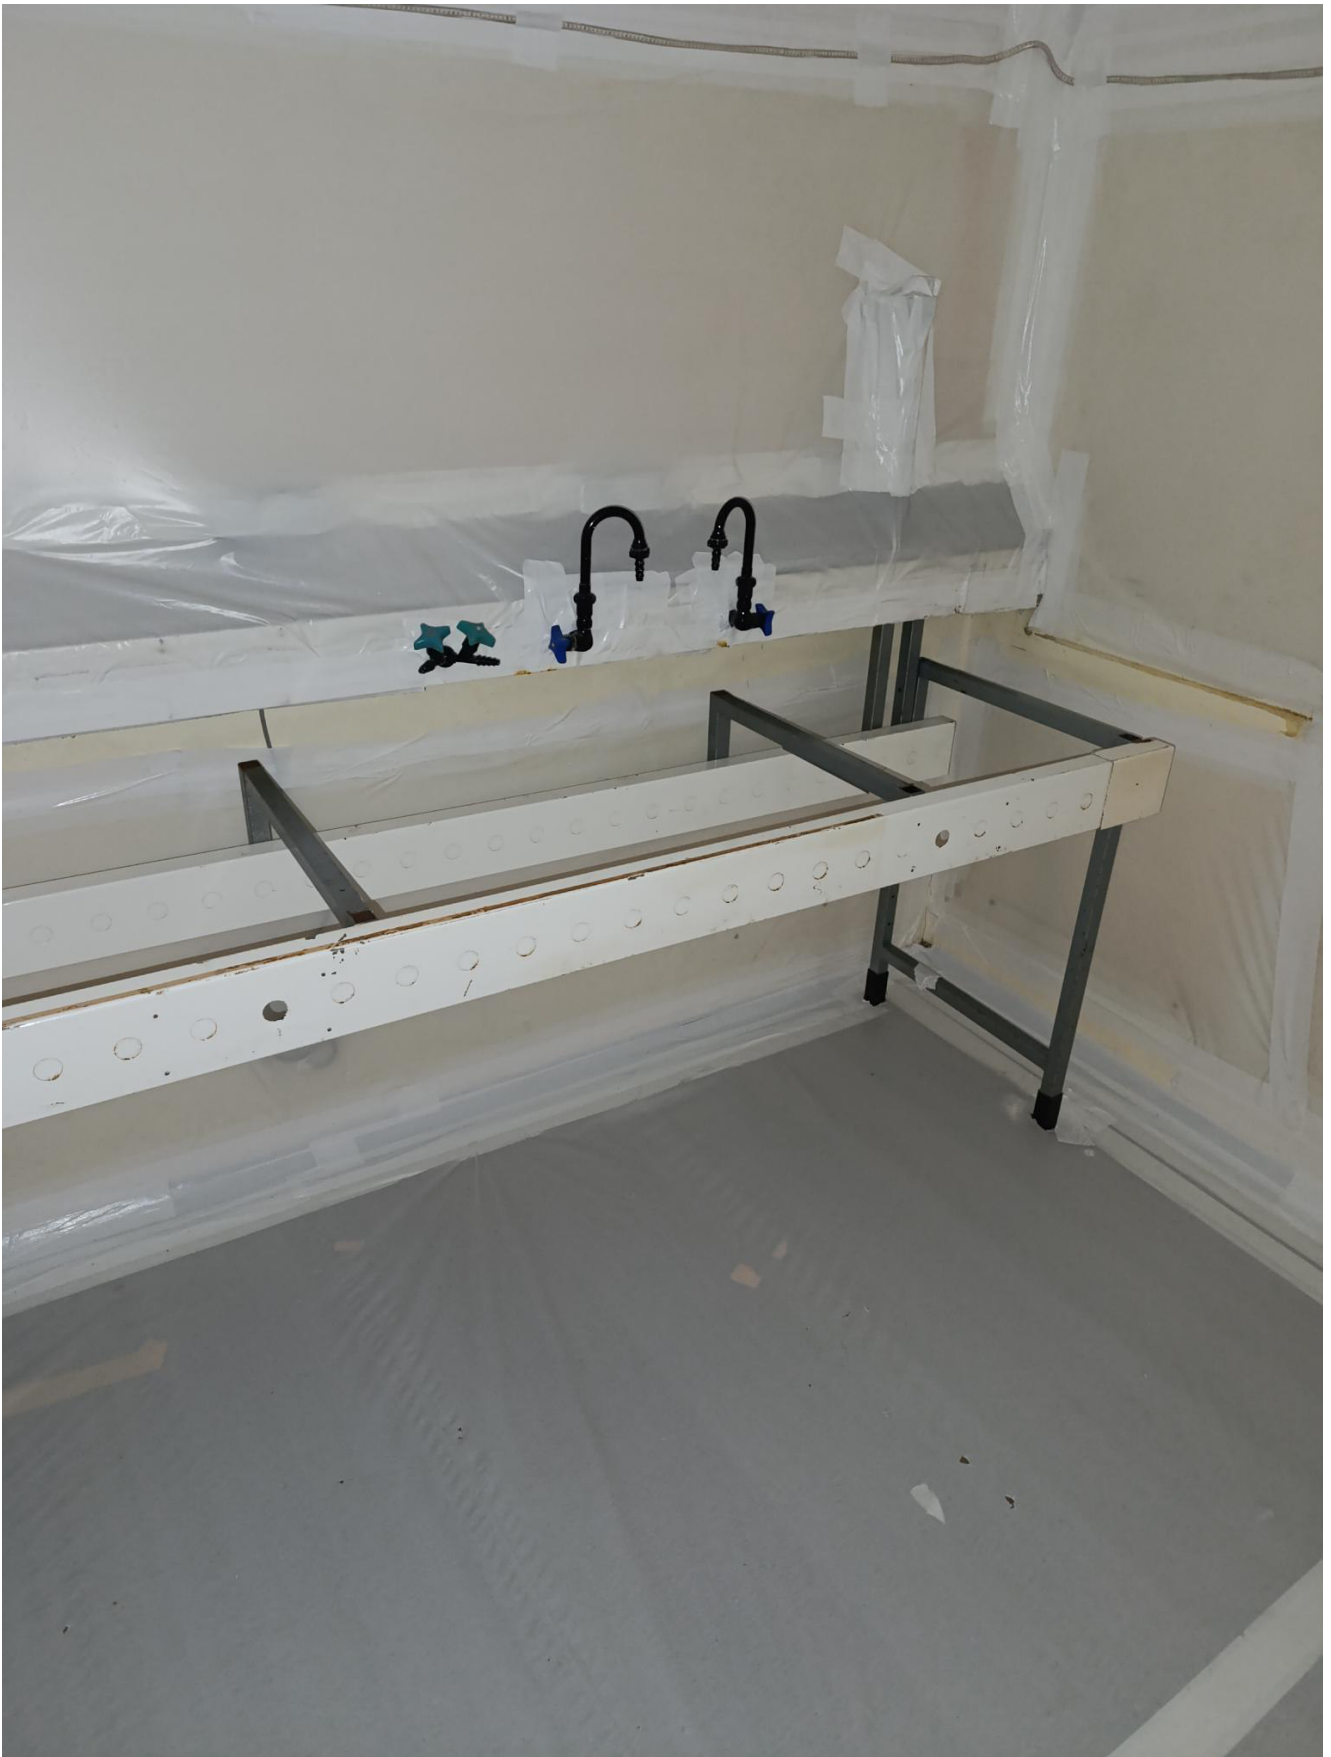
**Local 236A :**

Matériaux : Colle de pailleasse

Etat du secteur : Propre

| Secteur / Elément constitutif | Classe de la surface traitée | Constat | Procédé d'encapsulage | Constat | Résultat |
|---|---|---|---|---|---|
| La totalité – Colle de pailleasse | SD | Constat 1 - absence de surfaces traitées | - | | Conforme |
