## FICHE DE CONSTAT D'EXAMEN VISUEL DES SURFACES TRAITEES

### 2ème étape avant repli du confinement

Numéro de dossier : RP-DIM-24-0370  
Norme méthodologique employée : AFNOR NFX 46-021  
Date du repérage : 13/11/2024

| Périmètre de repérage : | ..... <b>Batiment 26 R+2 Zone droite</b> |

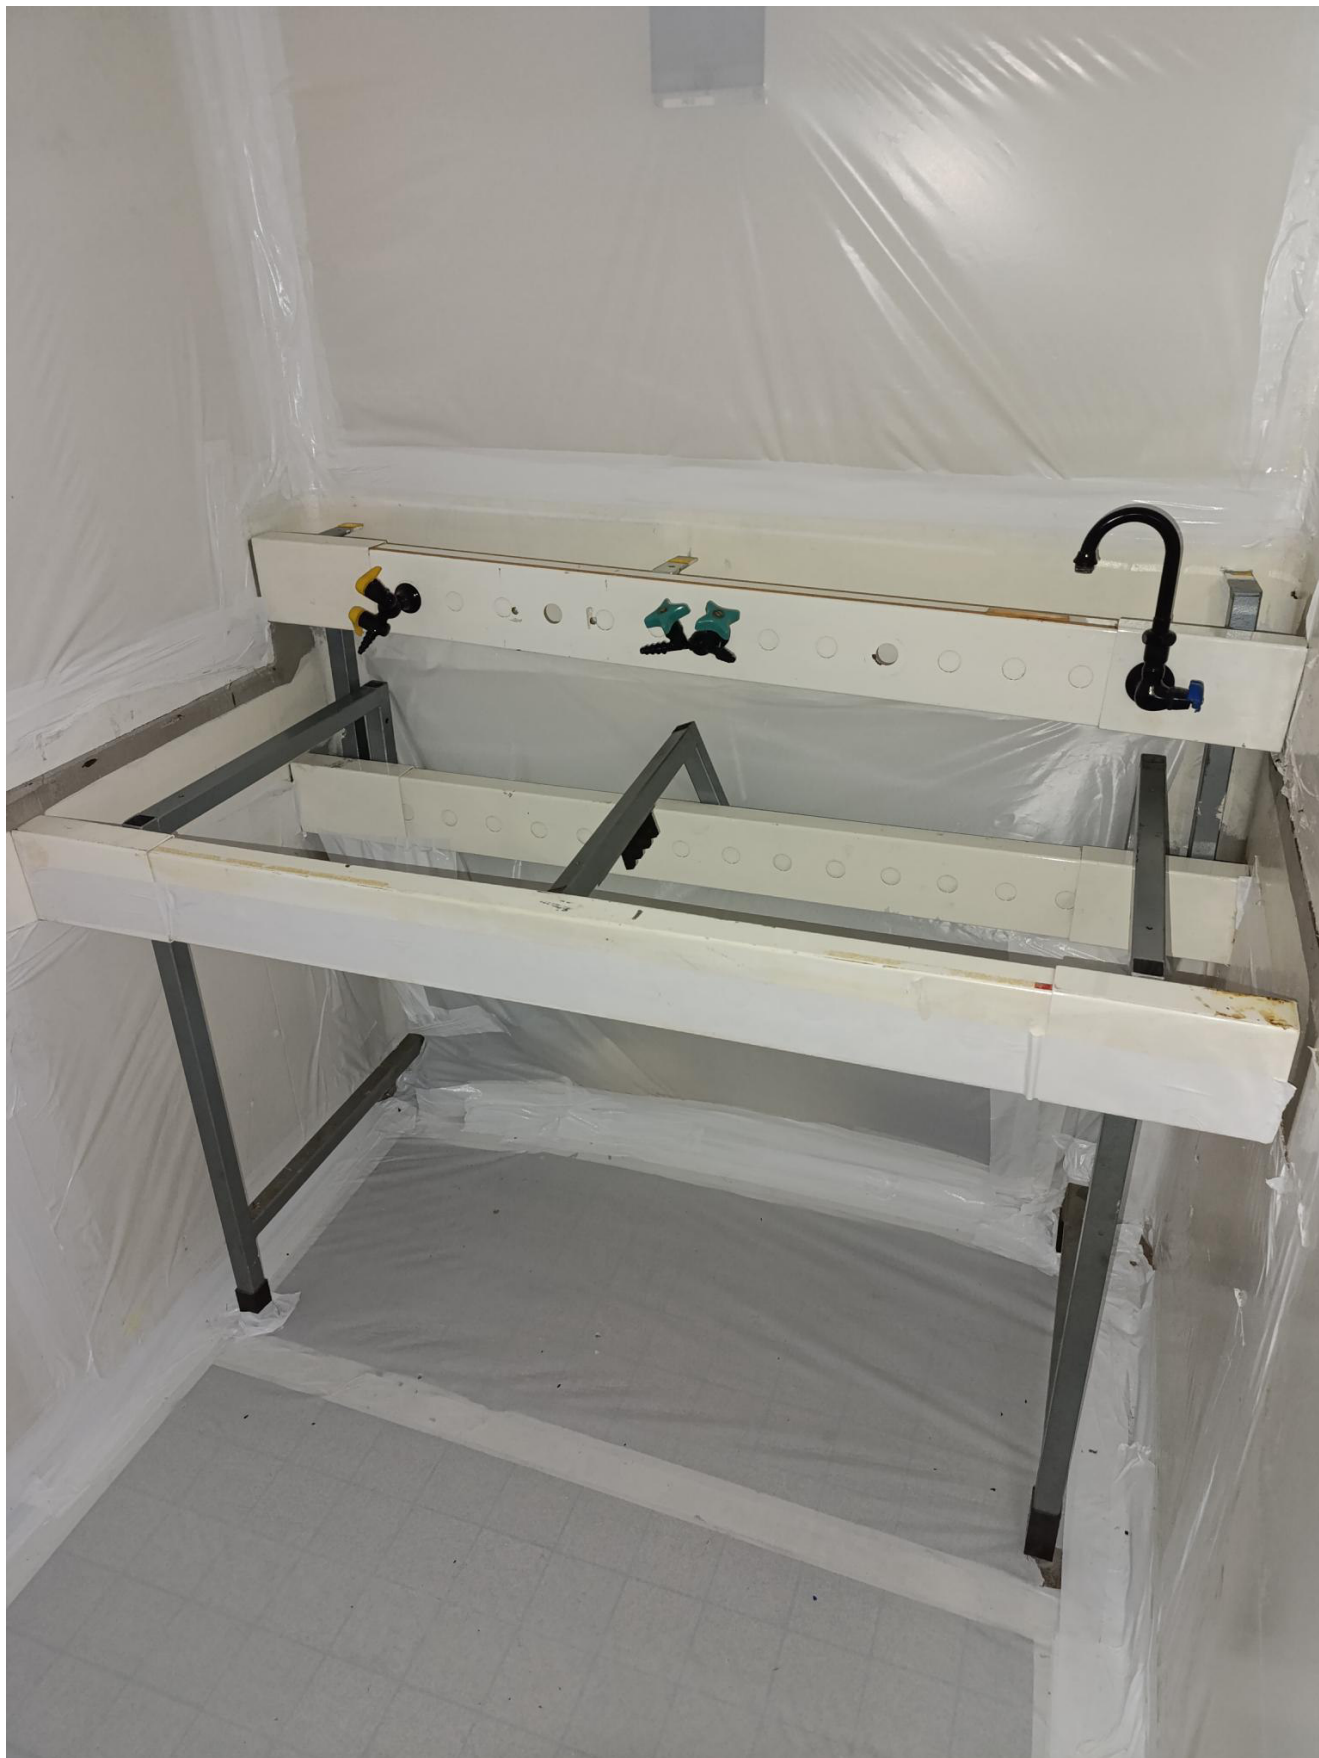
**Local 239 :**

Liste des pièces affectées à la zone : 239  
Nombre de secteurs examinés : La totalité  
Date : 13/11/2024  
Matériaux : Colle de pailleasse  
Etat du secteur : Propre  
Commentaires : Sans objet

| Secteur / Elément constitutif | Classe de la surface traitée | Constat | Procédé d'encapsulage | Constat | Résultat |
|---|---|---|---|---|---|
| La totalité – Colle de pailleasse | SD | Constat 1 - absence de surfaces traitées | - | | Conforme |

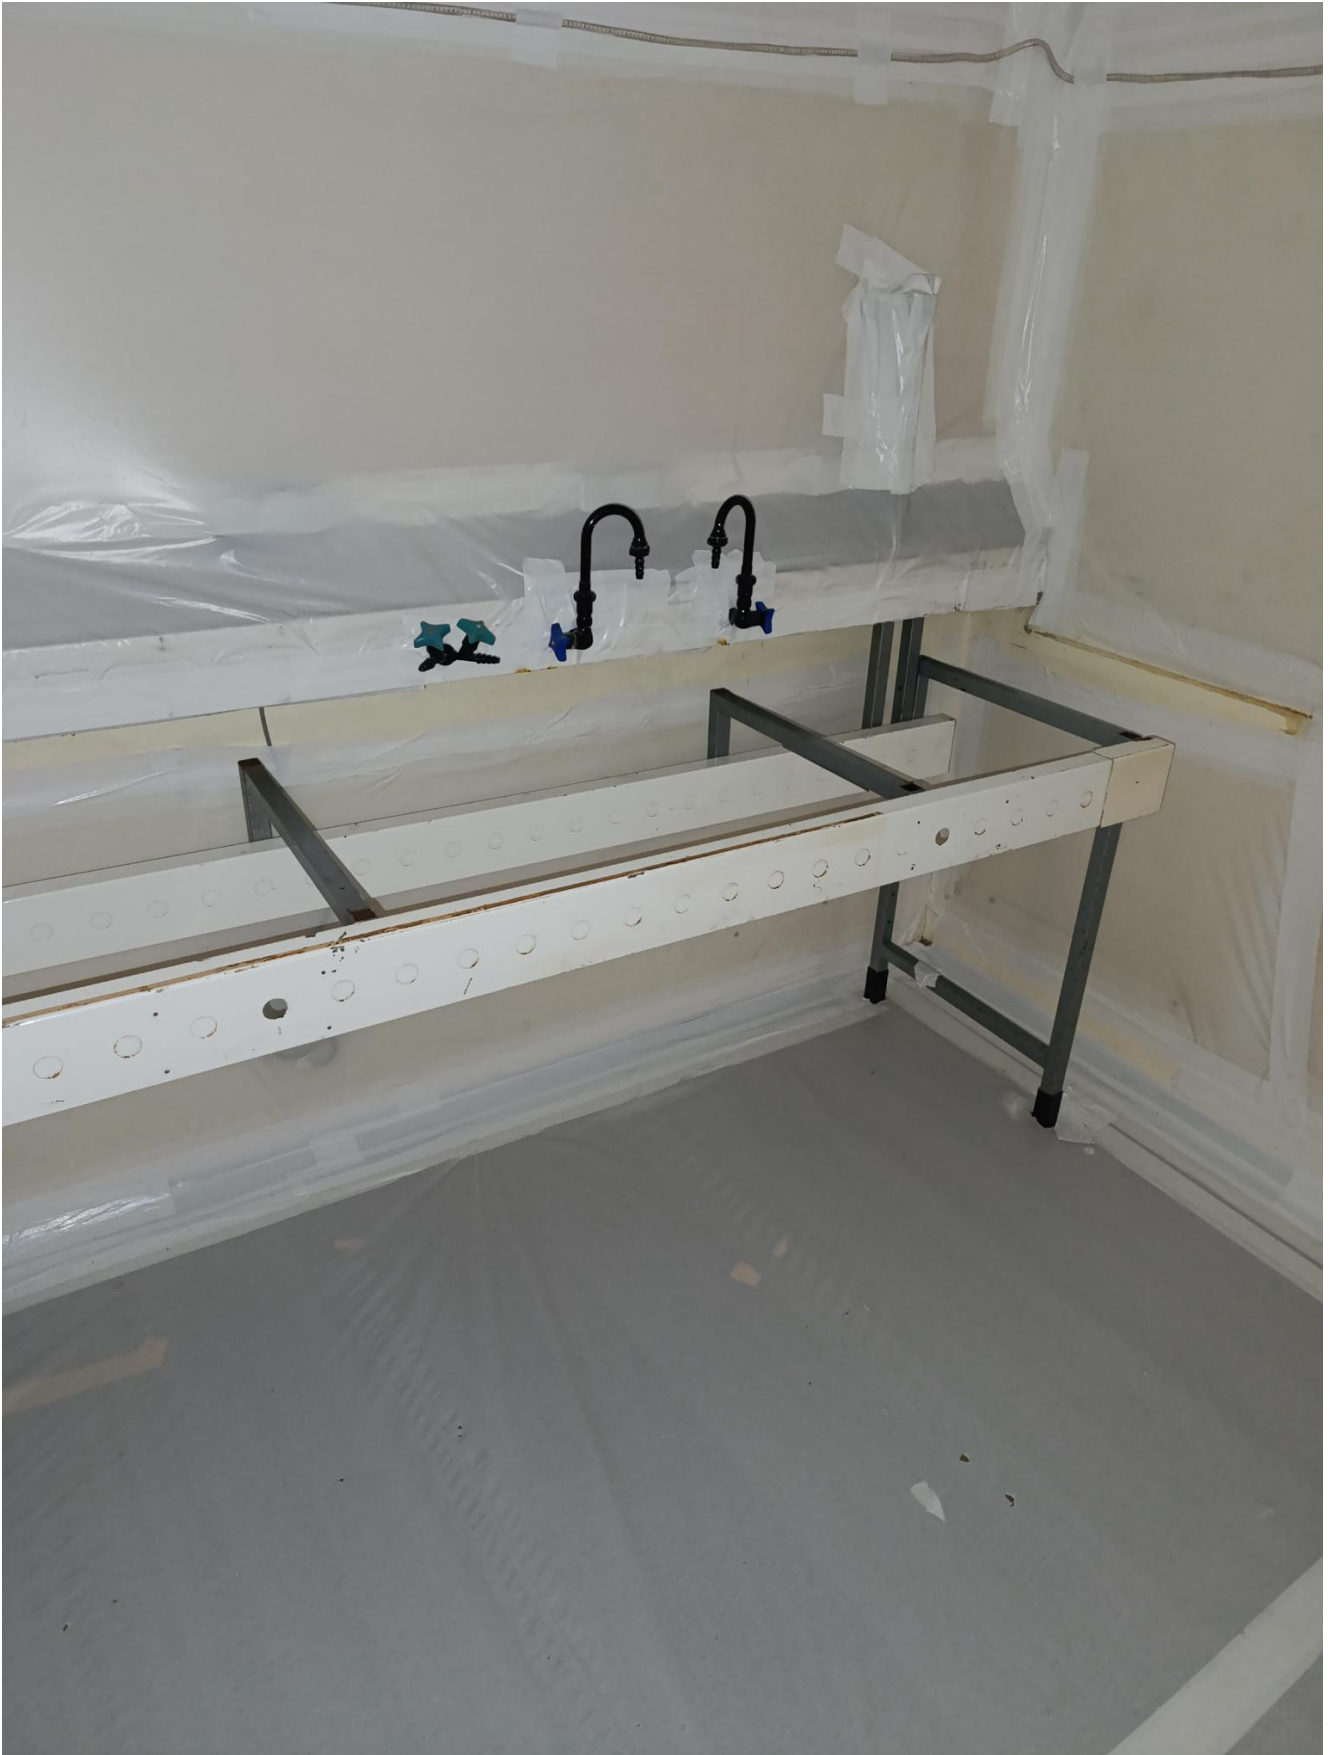
**Local 236A :**

Liste des pièces affectées à la zone : 236A  
Nombre de secteurs examinés : La totalité  
Date : 13/11/2024  
Matériaux : Colle de pailleasse  
Etat du secteur : Propre  
Commentaires : Sans objet

| Secteur / Elément constitutif | Classe de la surface traitée | Constat | Procédé d'encapsulage | Constat | Résultat |
|---|---|---|---|---|---|
| La totalité – Colle de pailleasse | SD | Constat 1 - absence de surfaces traitées | - | | Conforme |
