# Rapport de Fin de Travaux

**CHANTIER REF 24-189**

**BAT 26**

**170 1 AVENUE DE LA TERRASSE  
91190 GIF SUR YVETTE**

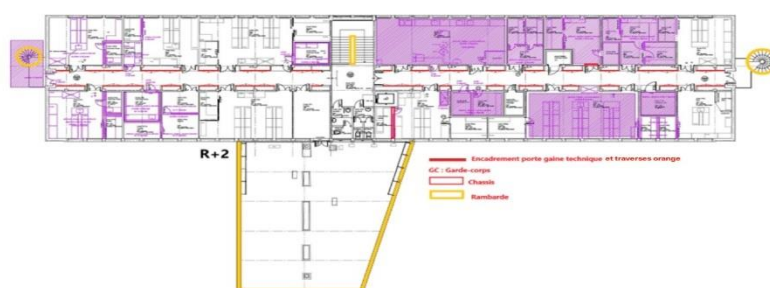
## 1) LOCALISATION DE LA ZONE A TRAITER

Nous intervenons sur l'ensemble du bâtiment 26 local, pour effectuer le traitement des murs plombés au niveau de l'ouvrage

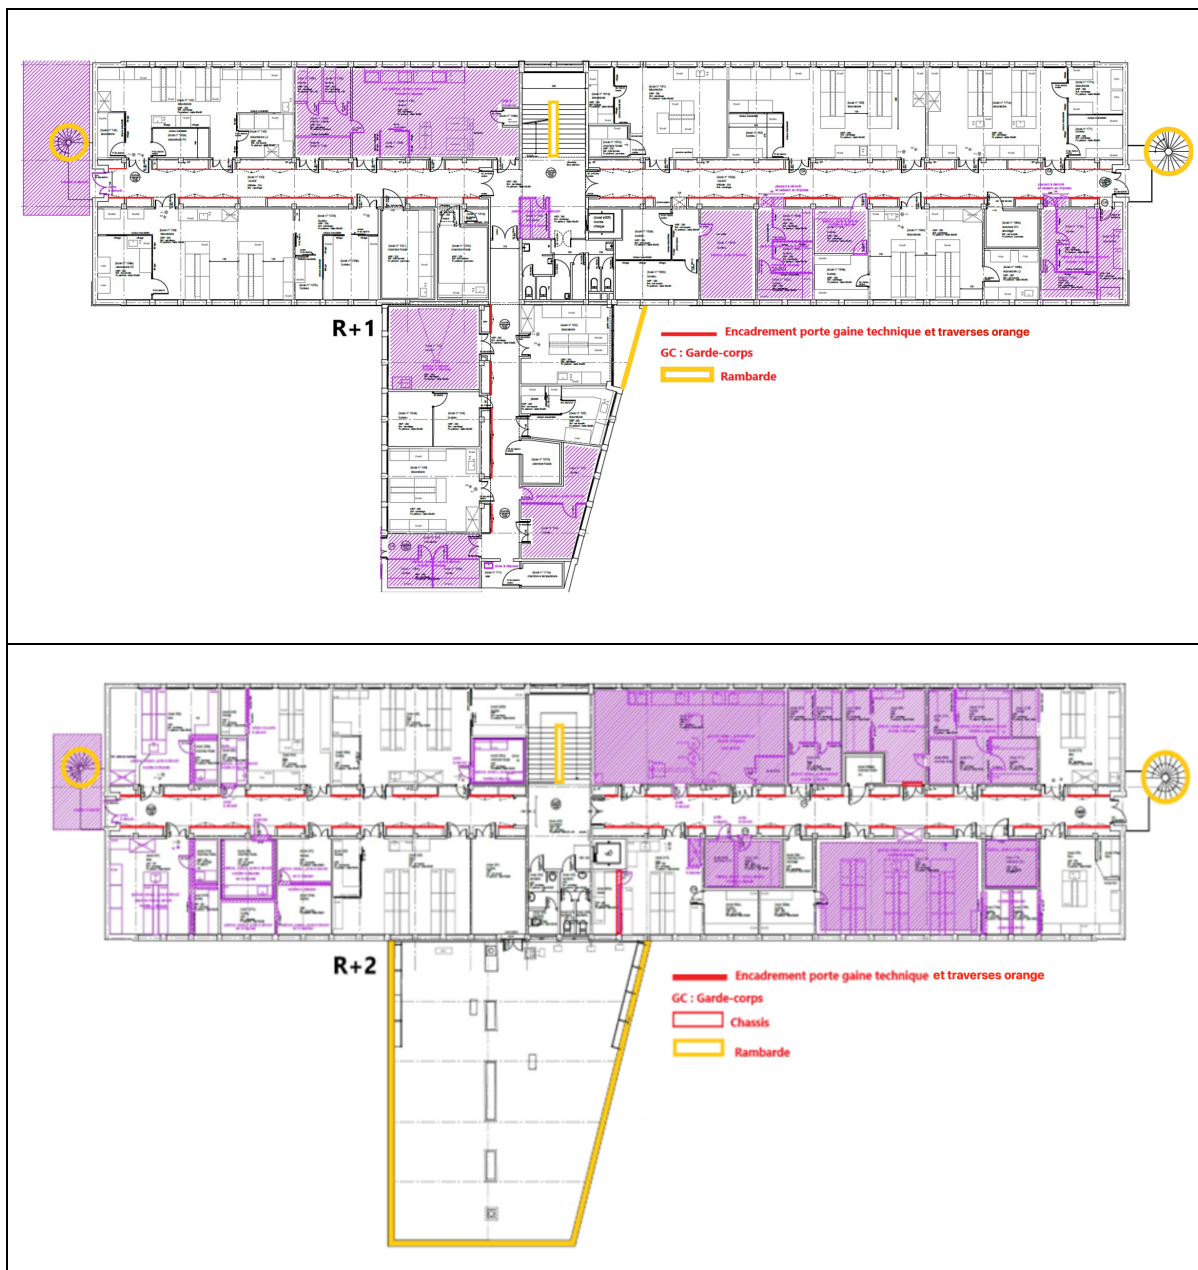
Support de conduit en SS.

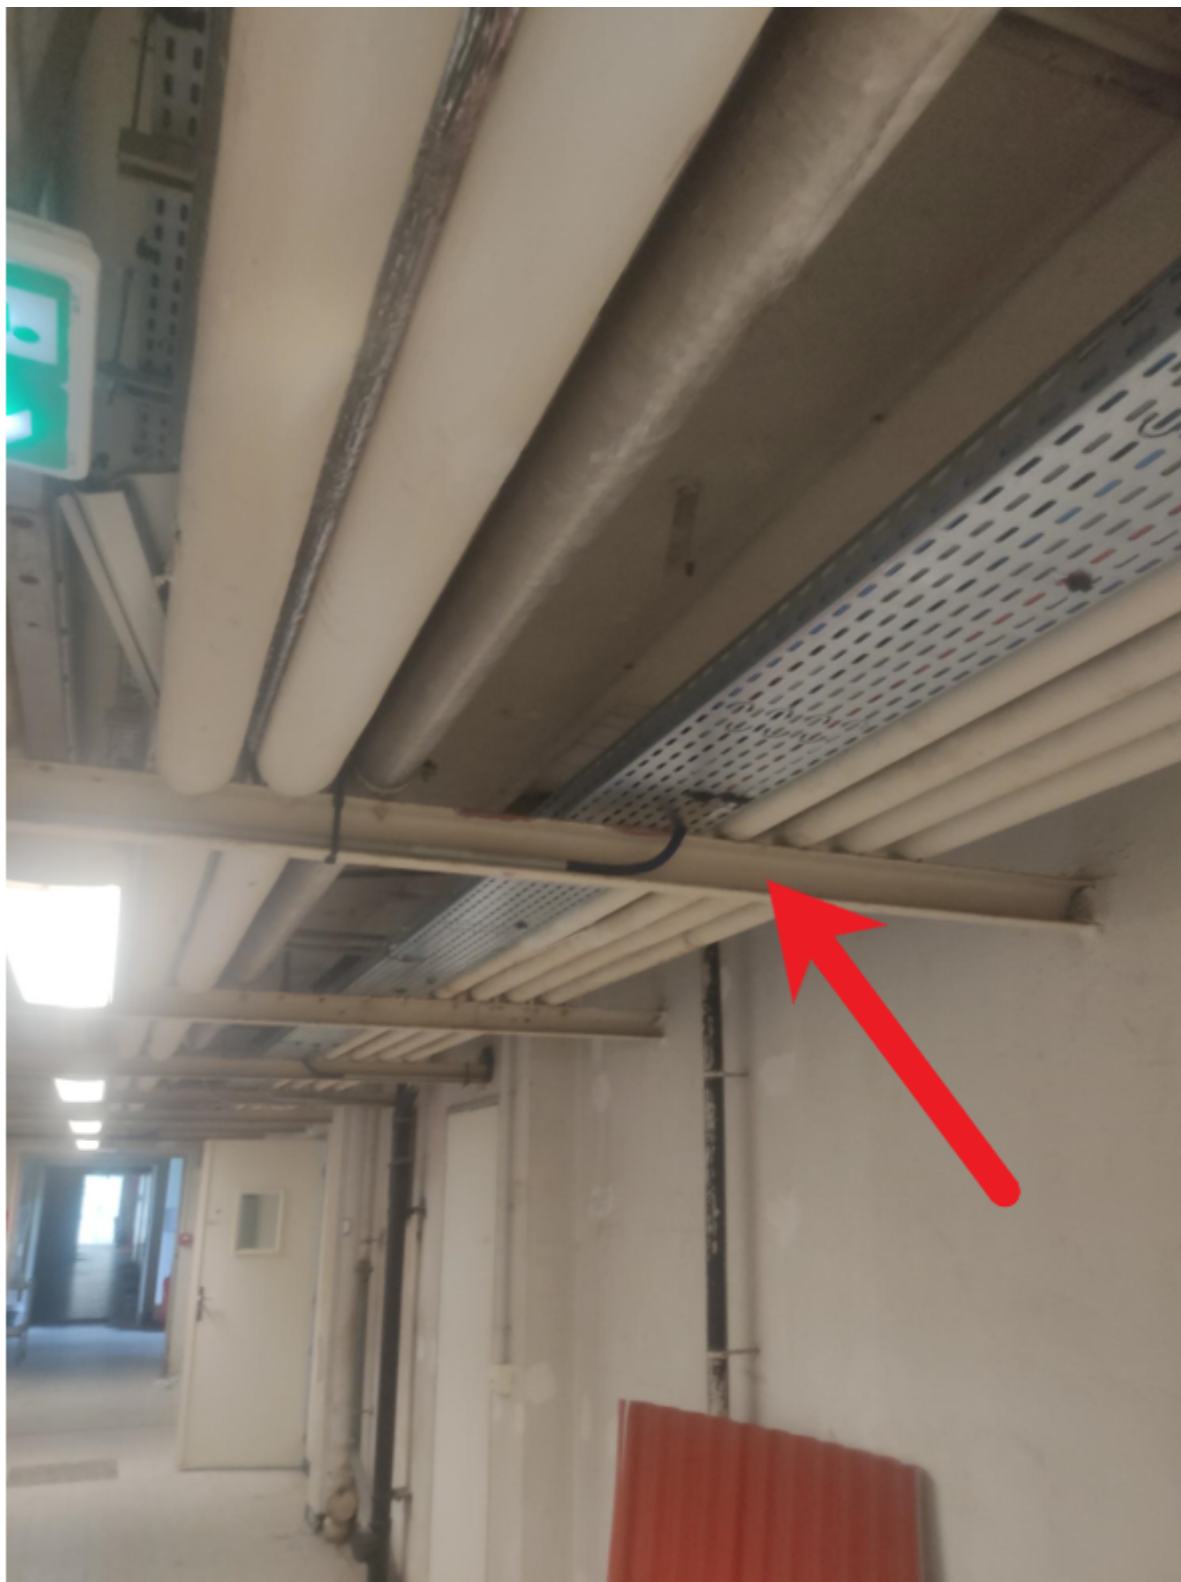
Joint de dilatation dégagement
