Rapport de Repérage des matériaux et produits contenant de l'amiante avant réalisation de travaux dans un immeuble bâti et HAP sur les enrobés

Numéro de dossier : MA2501007261
HAP
Date d'intervention : 31/01/2025

Hent Keriquel
29910 Trégunc

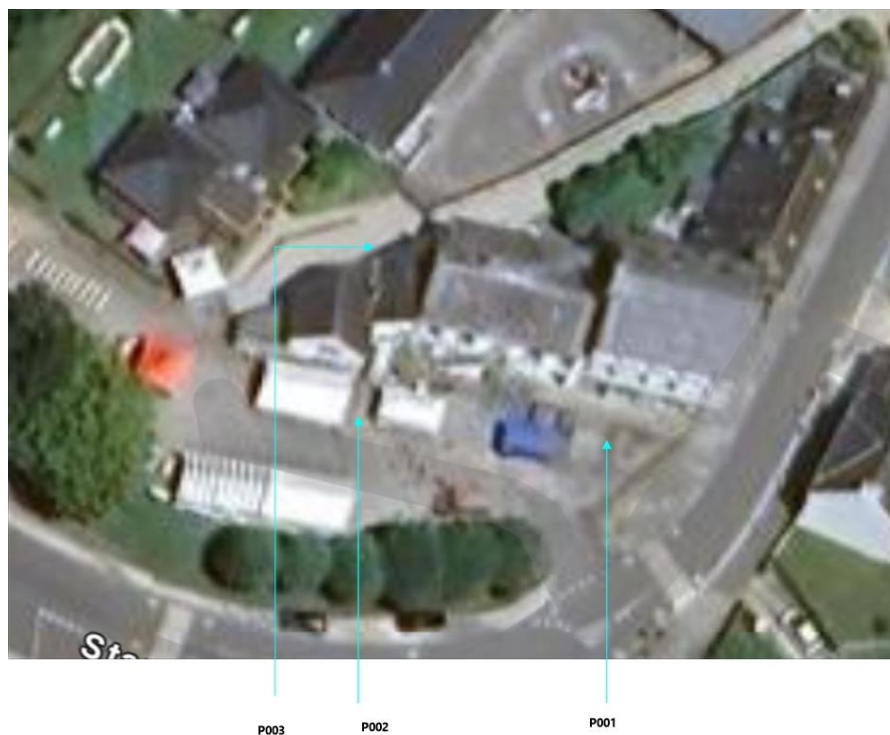
Voirie

Planche (croquis) de repérage technique effectué par le cabinet : ADX GROUPE, auteur : BRANELLEC audrey
Dossier n° MA2501007261 HAP du 31/01/2025
Adresse du bien : Hent Keriquel 29910 Trégunc

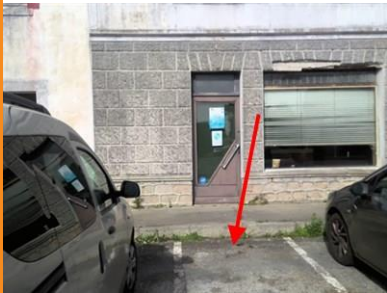
IDENTIFICATION DU CAROTTAGE : P001		
<u>Localisation</u>		
	CP / Commune : 29910 Trégunc RD / Voie : Hent Keriquel	Précision : Hent Keriquel Coordonnées Géo X : 47.8059392 Coordonnées Géo Y : -3.8323872
<u>Caractéristique du carottage</u>		
	Date : 08/10/2024 Epaisseur totale : 3	Epaisseur des couches : P001 : 3 cm P001 : 3 cm
	Plan de localisation

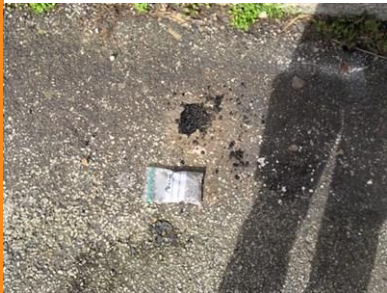
Photo de la Carotte

<u>Commentaires</u> : Sans objet		
Référence de la couche	Conclusion Analyse amiante	Conclusion Analyse HAP
P001 Enrobé	Amiante non détecté	<50 mg/kg
