Rapport de mission de repérage des matériaux et produits contenant de l'amiante avant réalisation de travaux

Nature du bâtiment : Bâtiment	Adresse : 30 rue du Jardin Botanique 54600 VILLERS LES NANCY
Catégorie du bâtiment : Locaux sportifs	Escalier : Sans objet
Nombre de Pièce : 2	Bâtiment : SO
Etage : SO	Porte : Sans objet
Numéro de Lot :	Propriété de:
Référence Cadastre : NC	
Date du Permis de Construire : Antérieur au 1 juillet 1997

Rapport N° : 13-01-008660 A	Date d'émission du rapport : 01/02/2013
Le repérage a été réalisé le : 16/01/2013	Date de l'ordre de mission : 16/01/2013
Par : LICHTLE YANN	Accompagnateur : Intervenant DALKIA
N° certificat de qualification : CDP-IMM00140	Laboratoire d'Analyses : ITGA RENNES 3 rue Armand Herpin Lacroix - CS n°46537 35000 RENNES
Date d'obtention : 13/07/2012	Organisme d'assurance professionnelle : AXA CORPORATE SOLUTIONS ASSURANCE - 4 rue Jules Lefevre - 75426 Paris Cedex 09
Le présent rapport est établi par une personne dont les compétences sont certifiées par : SGS ICS SAS situé 191 avenue Aristide Briand - 94237 CACHAN cedex	N° de police et date de validité : XFR0050627LI du 01/01/2013 au 31/12/2013 XFR0048625FI09A du 01/01/2013 au 31

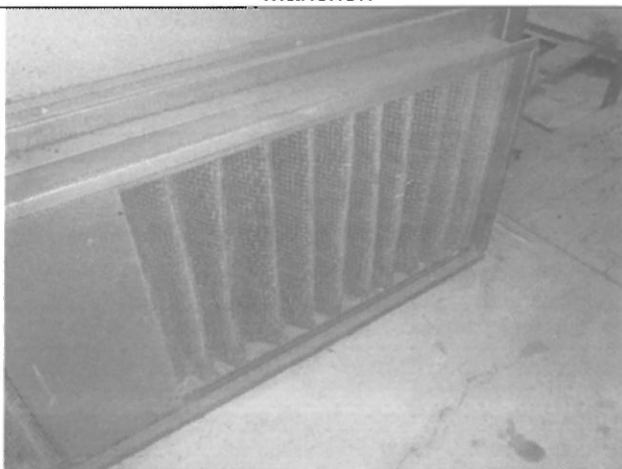
PRELEVEMENT : P009

Nom du client	Numéro de dossier	Pièce ou local
	13-01-008660	Chaufferie
Matériau	Date de prélèvement	Nom de l'opérateur
Manchon	16/01/2013	LICHTLE YANN

Chaudière - Partie basse

Manchon

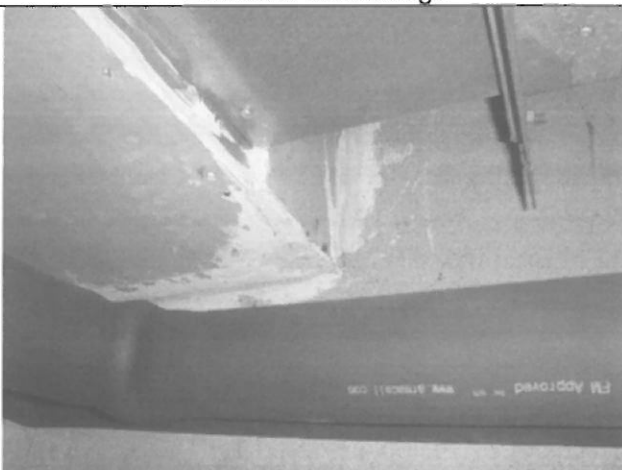
PRELEVEMENT : P010

Nom du client	Numéro de dossier	Pièce ou local
	13-01-008660	Chaufferie
Matériau	Date de prélèvement	Nom de l'opérateur
Béton - Enduit de rebouchage	16/01/2013	LICHTLE YANN

Mur - B

Enduit de rebouchage

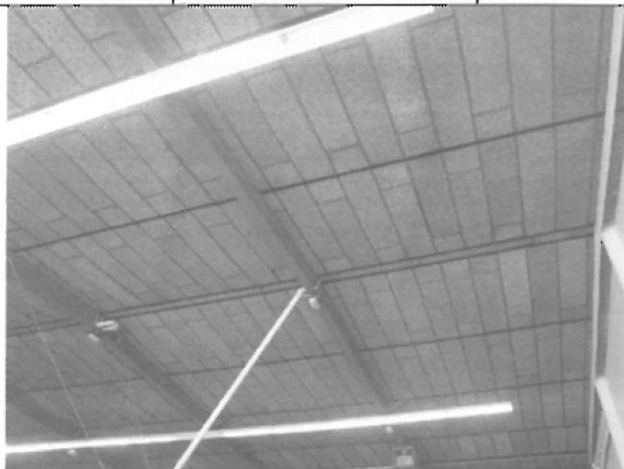
PRELEVEMENT : P013

Nom du client	Numéro de dossier	Pièce ou local
	13-01-008660	Salle de sport
Matériau	Date de prélèvement	Nom de l'opérateur
Métal - Pare-vapeur laine minérale	16/01/2013	LICHTLE YANN

Plafond - Plafond

Pare-vapeur laine minérale dans plénum
