DOSSIER TECHNIQUE AMIANTE

Rapport N° 595499 établi le 28/12/2018

Quartier LYAUTEY
- Bâtiment cadres
Bâtiment 002, lot 350238022E
35136 SAINT-JACQUES-DE-LA-LANDE

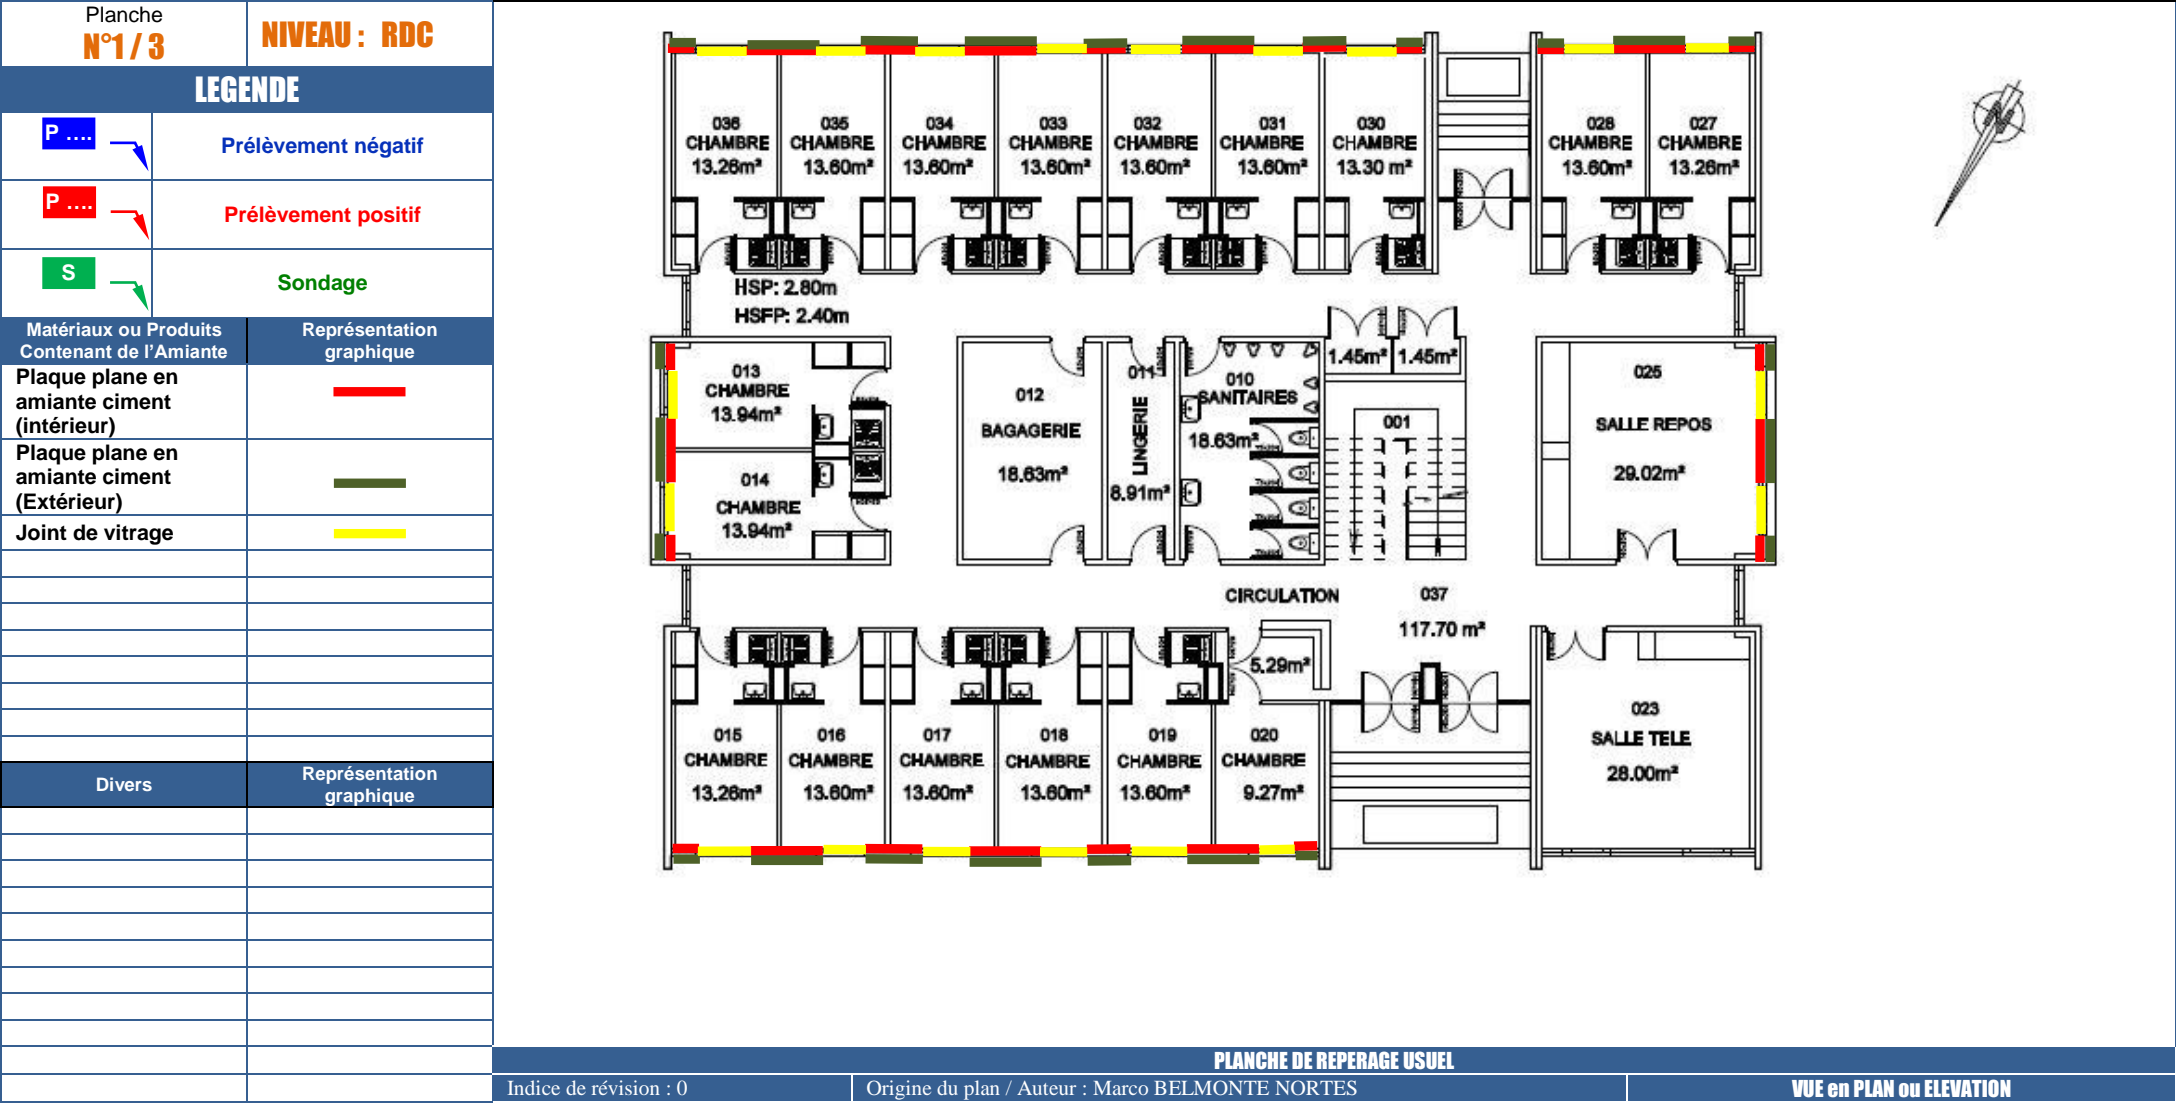
NIVEAU : 1^{re} étage

8. Plans et ou croquis et ou photos permettant de repérer les matériaux amiantés

**Plaque plane en
amiante ciment
(intérieur)**

Plaque plane en
amiante ciment
(Extérieur)
