</div><div>ISO 2768-m</div><div>Ech. : 1 : 1</div><div>Date : 29/01/2026</div><div>Tel. : 05 55 10 50 41</div><div>Fax : 05 55 10 50 54</div></div>						
S/E	RENFORT_BLI_PASSE_ROUE_AV_G			Masse (estimation) = 0,29kg		
				Surface = m²		
Ens.	ENS_INSERT_RENFORT_BLI_PASSE_ROUE_AV			Dessinateur : GRT	Vérificateur :

Véh.	Bibliothèque Iveco VME VMG			Format : A2	Numéro de plan : 80STR001038	Ind A
Ce dessin est la propriété du ministère de l'intérieur (ECLPN Limoges) et ne peut être reproduit ou communiqué sans son autorisation.

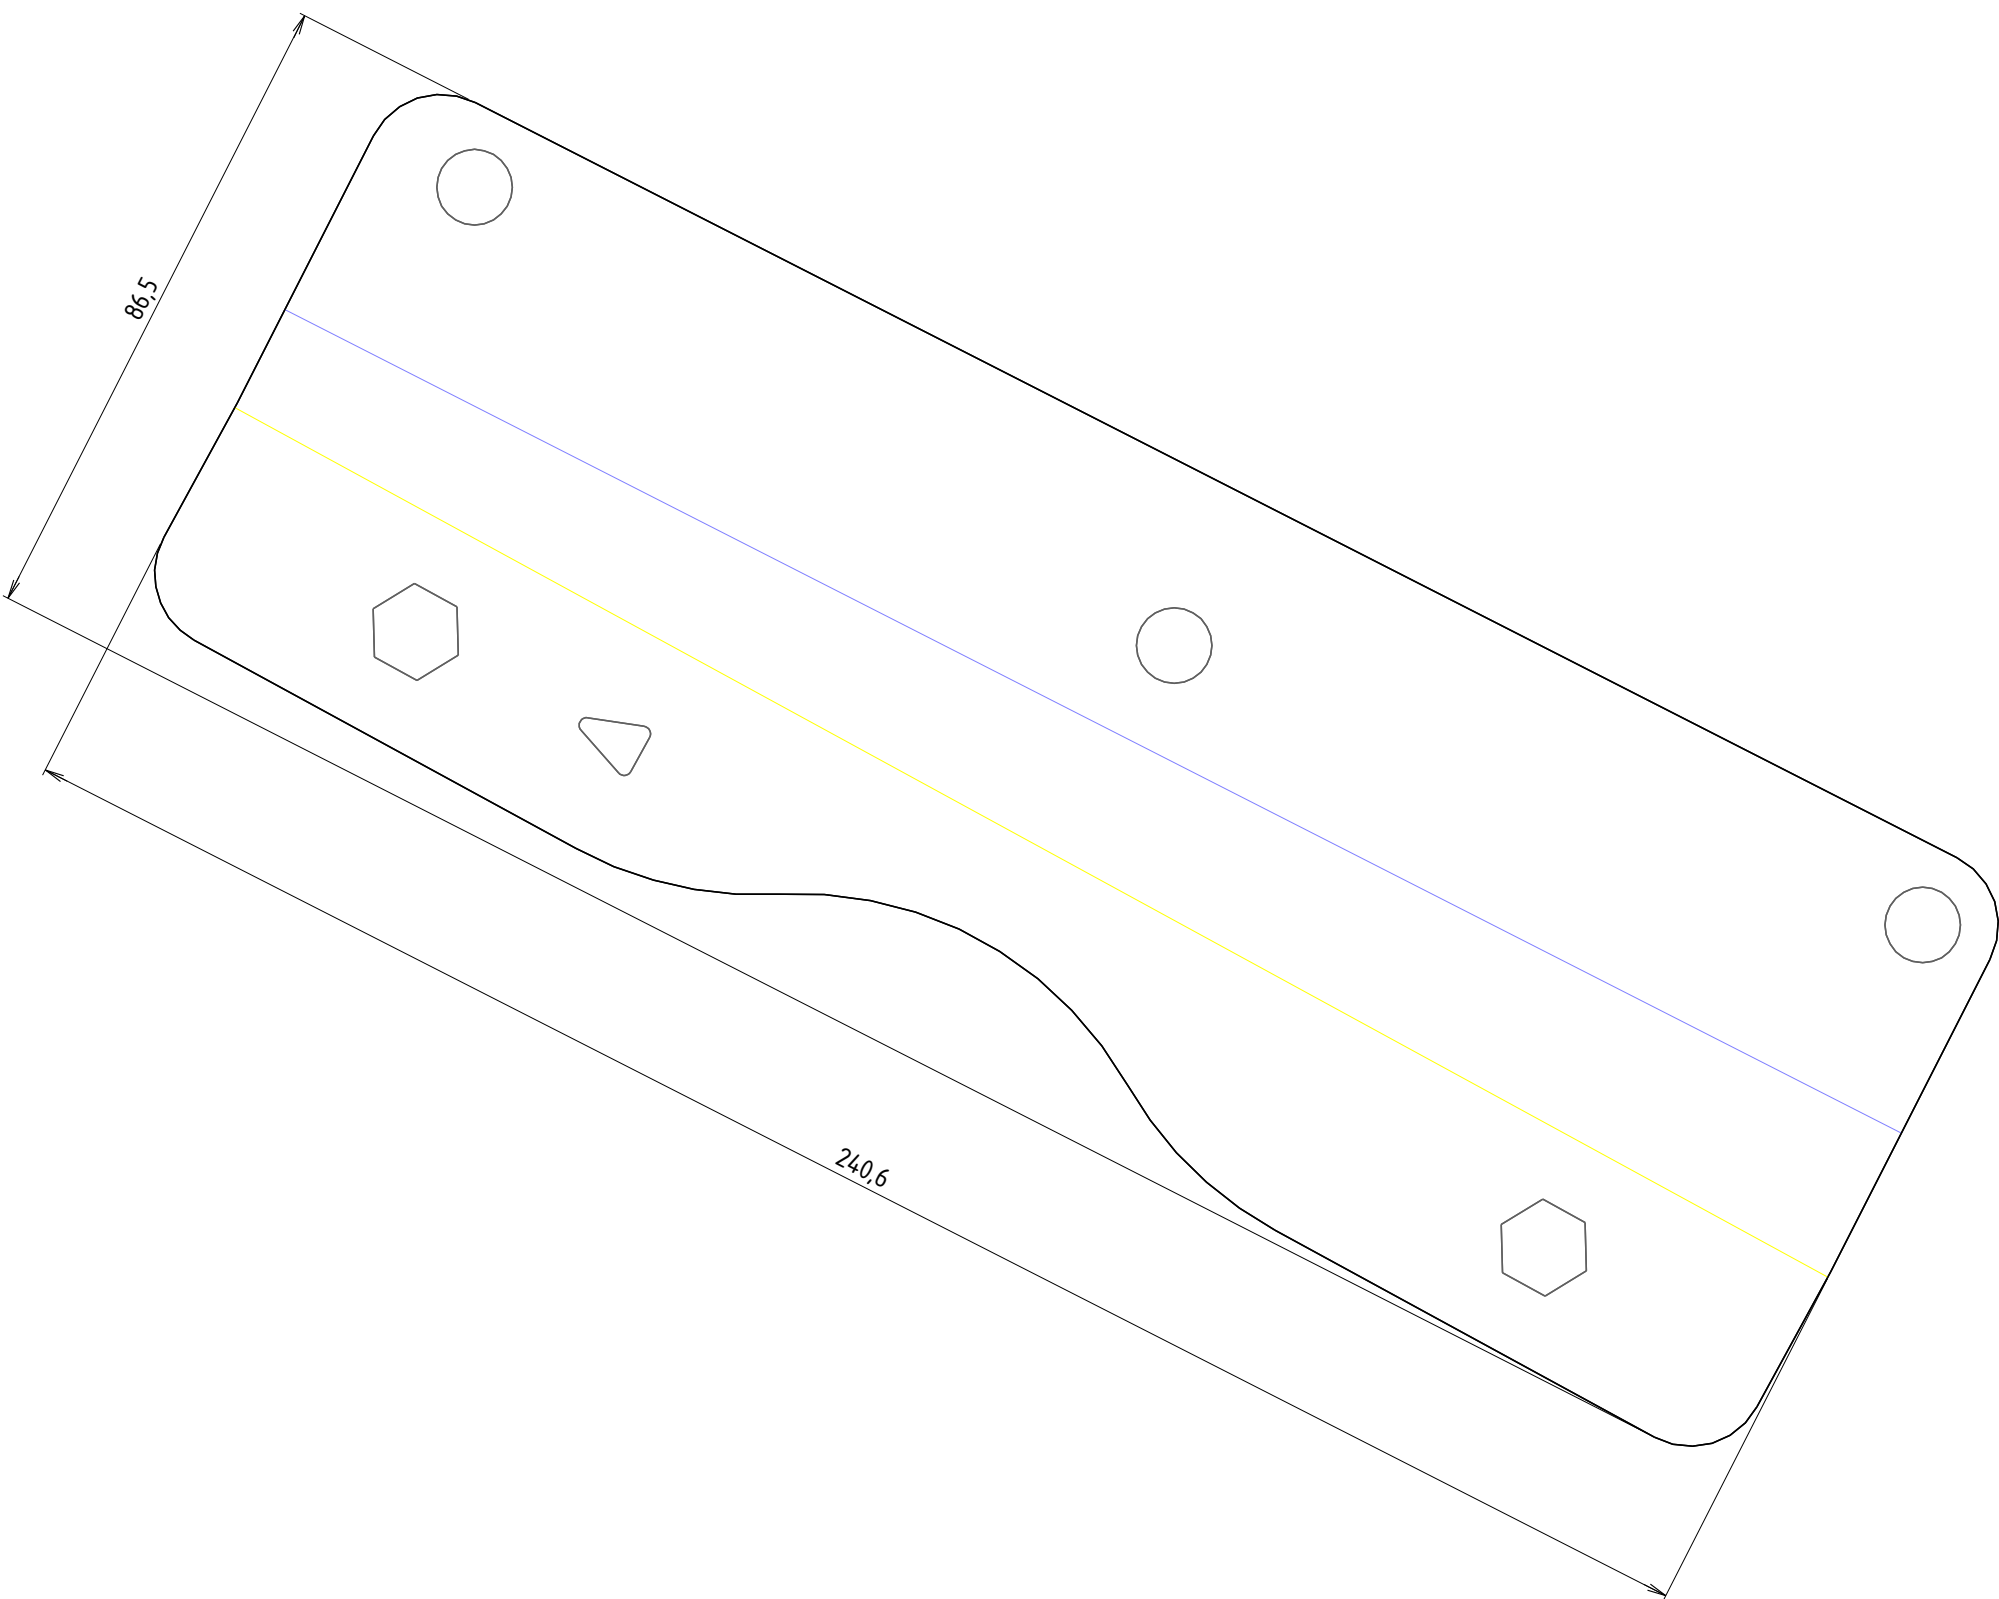
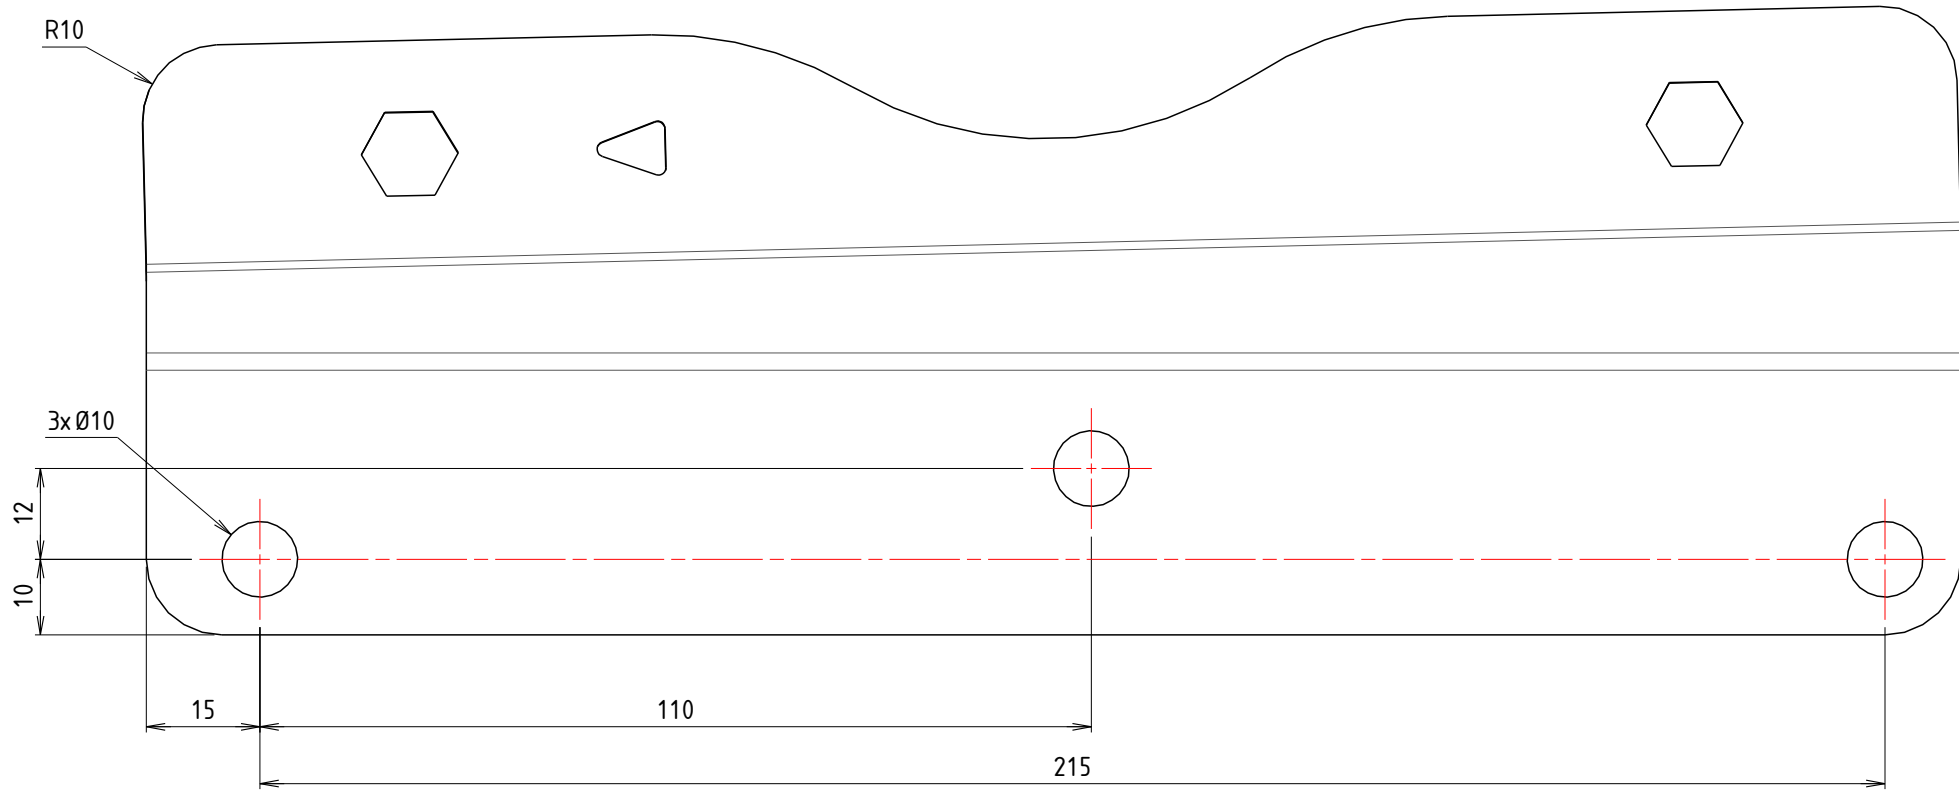
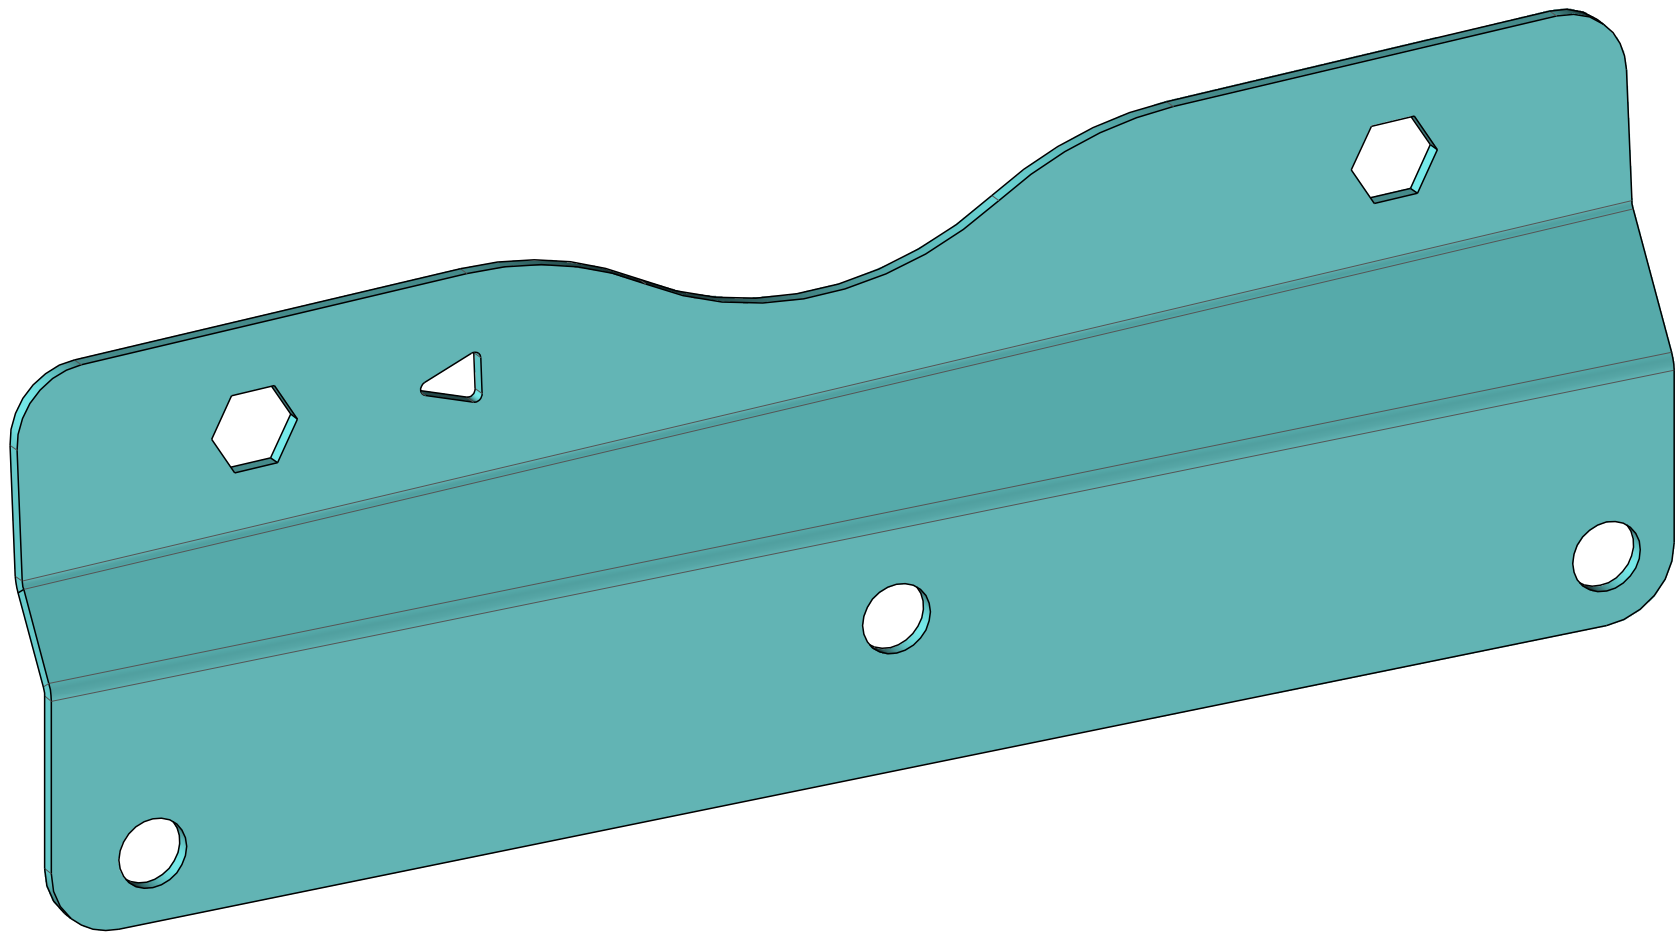
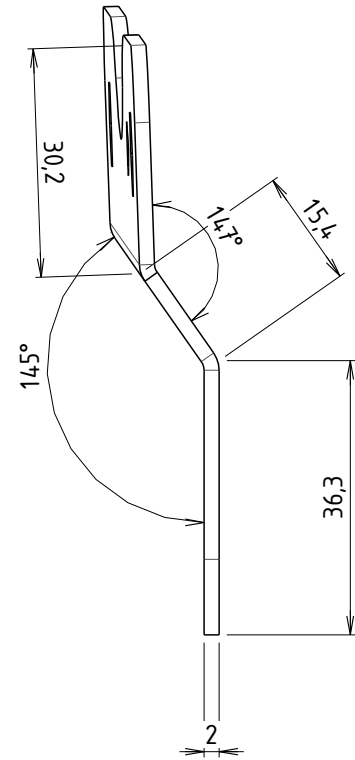
Tôle 20/10 DD11 2500x1250			21LCM000127			
MATIERE		TRAITEMENT	FINITION			
OBSERVATIONS GENERALES						
- ETAT DES FILETS DES INSERTS: Les filets des inserts ne doivent comporter aucune trace de protection autre que la leur - ETAT DE SURFACE: Aucune arrete agressive - TOLERANCE DE POSITION: 1mm/m sauf indication contraire - TOLERANCE DE FORME: 1mm/m sauf indication contraire						
A	19/06/2024	QUB				
Ind	Date	Dess.	Modification(s)			
<div><div>ECLPN</div><div>Etablissement Central Logistique de la Police Nationale Atelier Central Automobile 1 rue Faraday - 87022 Limoges Cedex 9 - BP 81600</div></div>						
<div><div>
