ECLPN

Etablissement Central Logistique de la Police Nationale

Atelier Central Automobile

ISO 2768-m	Ech. : 4 : 5	Date : 29/01/2026	Tel. : 05 55 10 50 41	Fax : 05 55 10 50 54	
S/E	RENFORT_BLI_PASSE_ROUE				Masse (estimation) = 0,75kg		
					Surface = m²		
Ens.	ENS_RENFORT_BLI_PASSE_ROUE				Dessinateur : QUB	Vérificateur :	
Véh.	Bibliothèque Iveco VME VMG				Format : A2	Numéro de plan : 80STR001041	Ind A

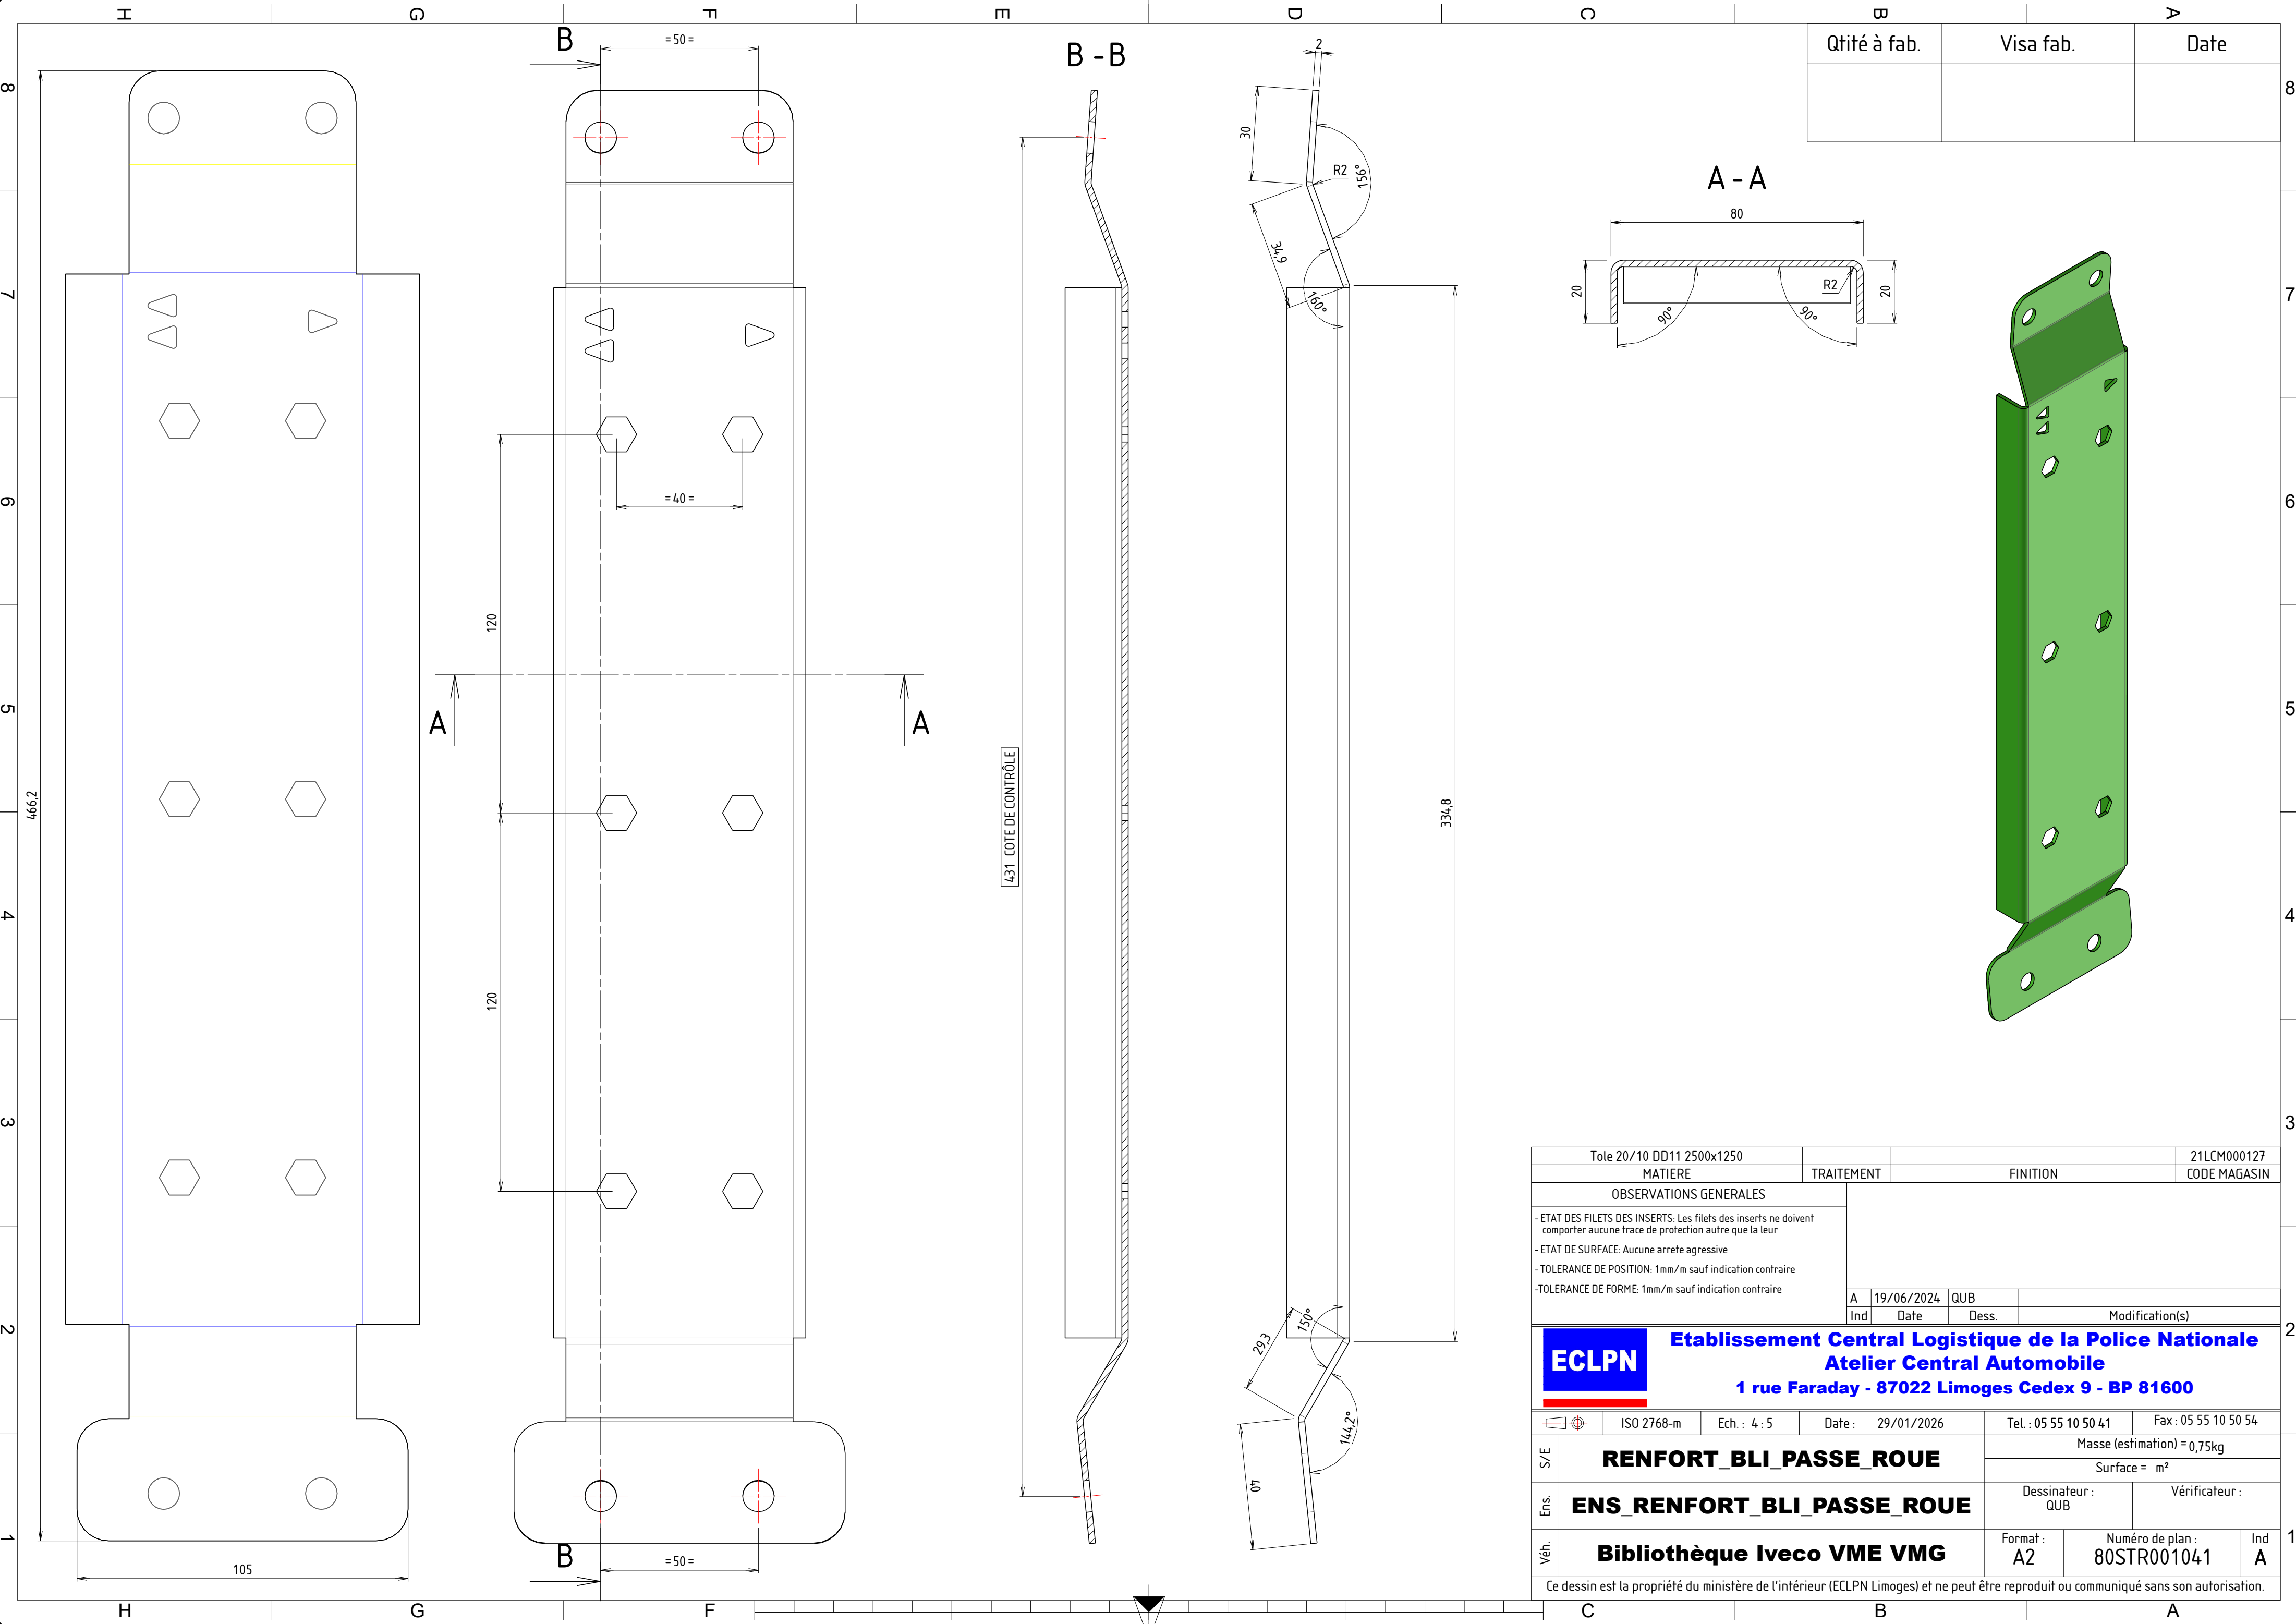
Tôle 20/10 DD11 2500x1250			21LCM000127	
MATIERE		TRAITEMENT	FINITION	
OBSERVATIONS GENERALES				
<div>- ETAT DES FILETS DES INSERTS: Les filets des inserts ne doivent comporter aucune trace de protection autre que la leur</div> <div>- ETAT DE SURFACE: Aucune arrete agressive</div> <div>- TOLERANCE DE POSITION: 1mm/m sauf indication contraire</div> <div>- TOLERANCE DE FORME: 1mm/m sauf indication contraire</div>				
A	19/06/2024	QUB		
Ind	Date	Dess.	Modification(s)
