Rapport de mission de repérage du plomb avant travaux dans un immeuble bâti

(Selon Norme NF X 46-035 de Juin 2021)

USID de ROCHEFORT :
Parcours d'obstacles
(Base Aérienne 721)
17133 ROCHEFORT Air

Référence du dossier : 2507CNABO
- BI11820000002611

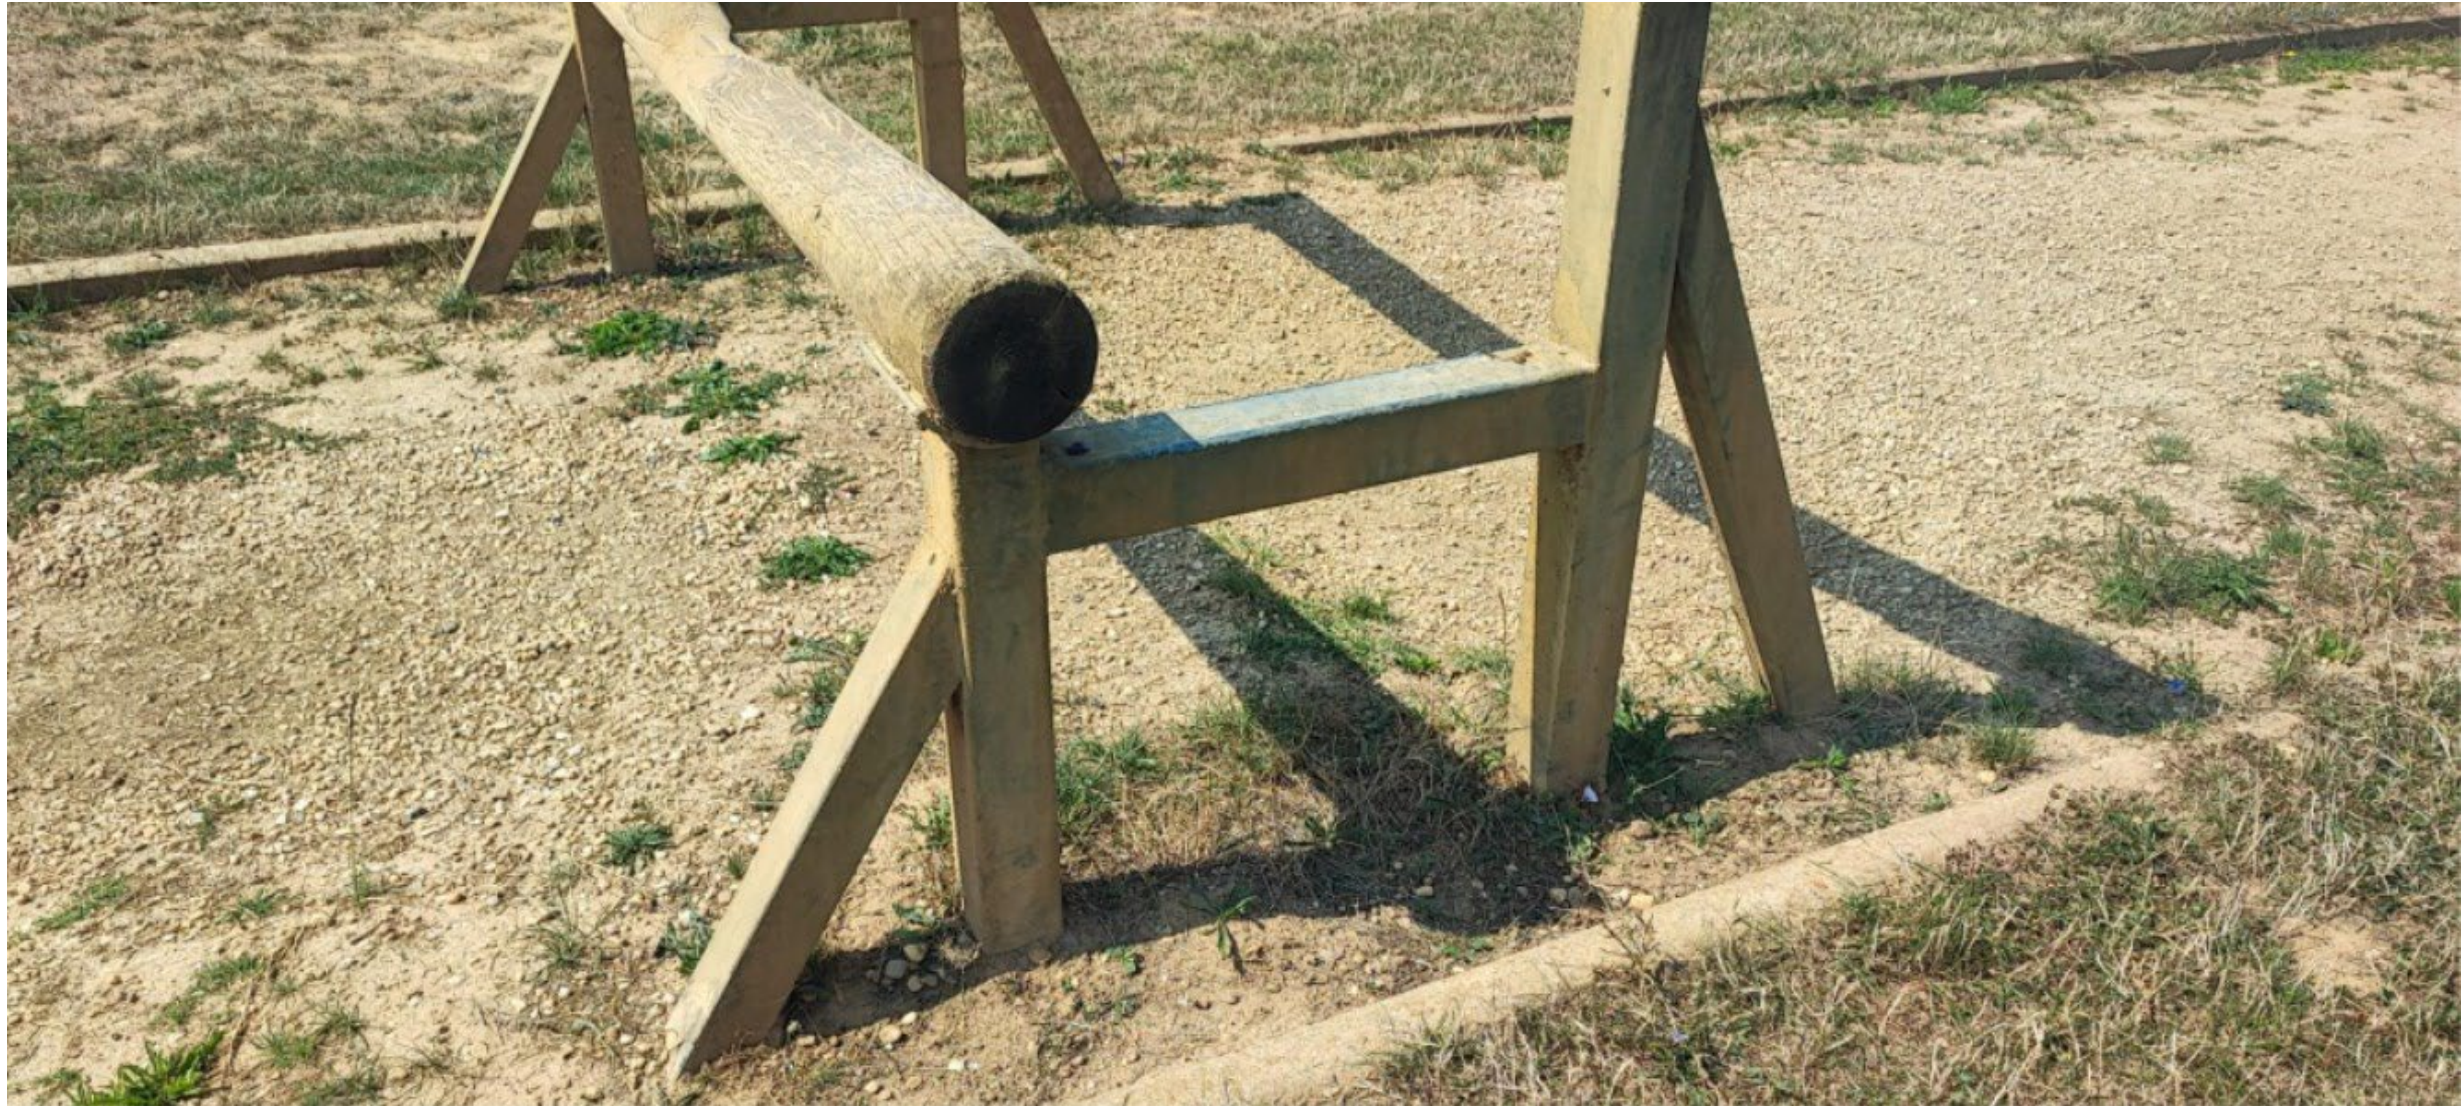
N° planche: 1/9

Obstacle 1

N°	Unité repérage	Zone	Substrat	Revêtement apparent	Localisation mesure	Teneur en plomb (mg/cm²)	Incertitude de la mesure (+/-, en mg/cm²)	Observations
2	Partie métallique		Métal	Peinture	Partie métallique	0,08	0,02	
3					Partie métallique	0	0,02	
Nombre d'unités de diagnostic : 1

Nom du plan:
Obstacle 1 - Plan de repérage

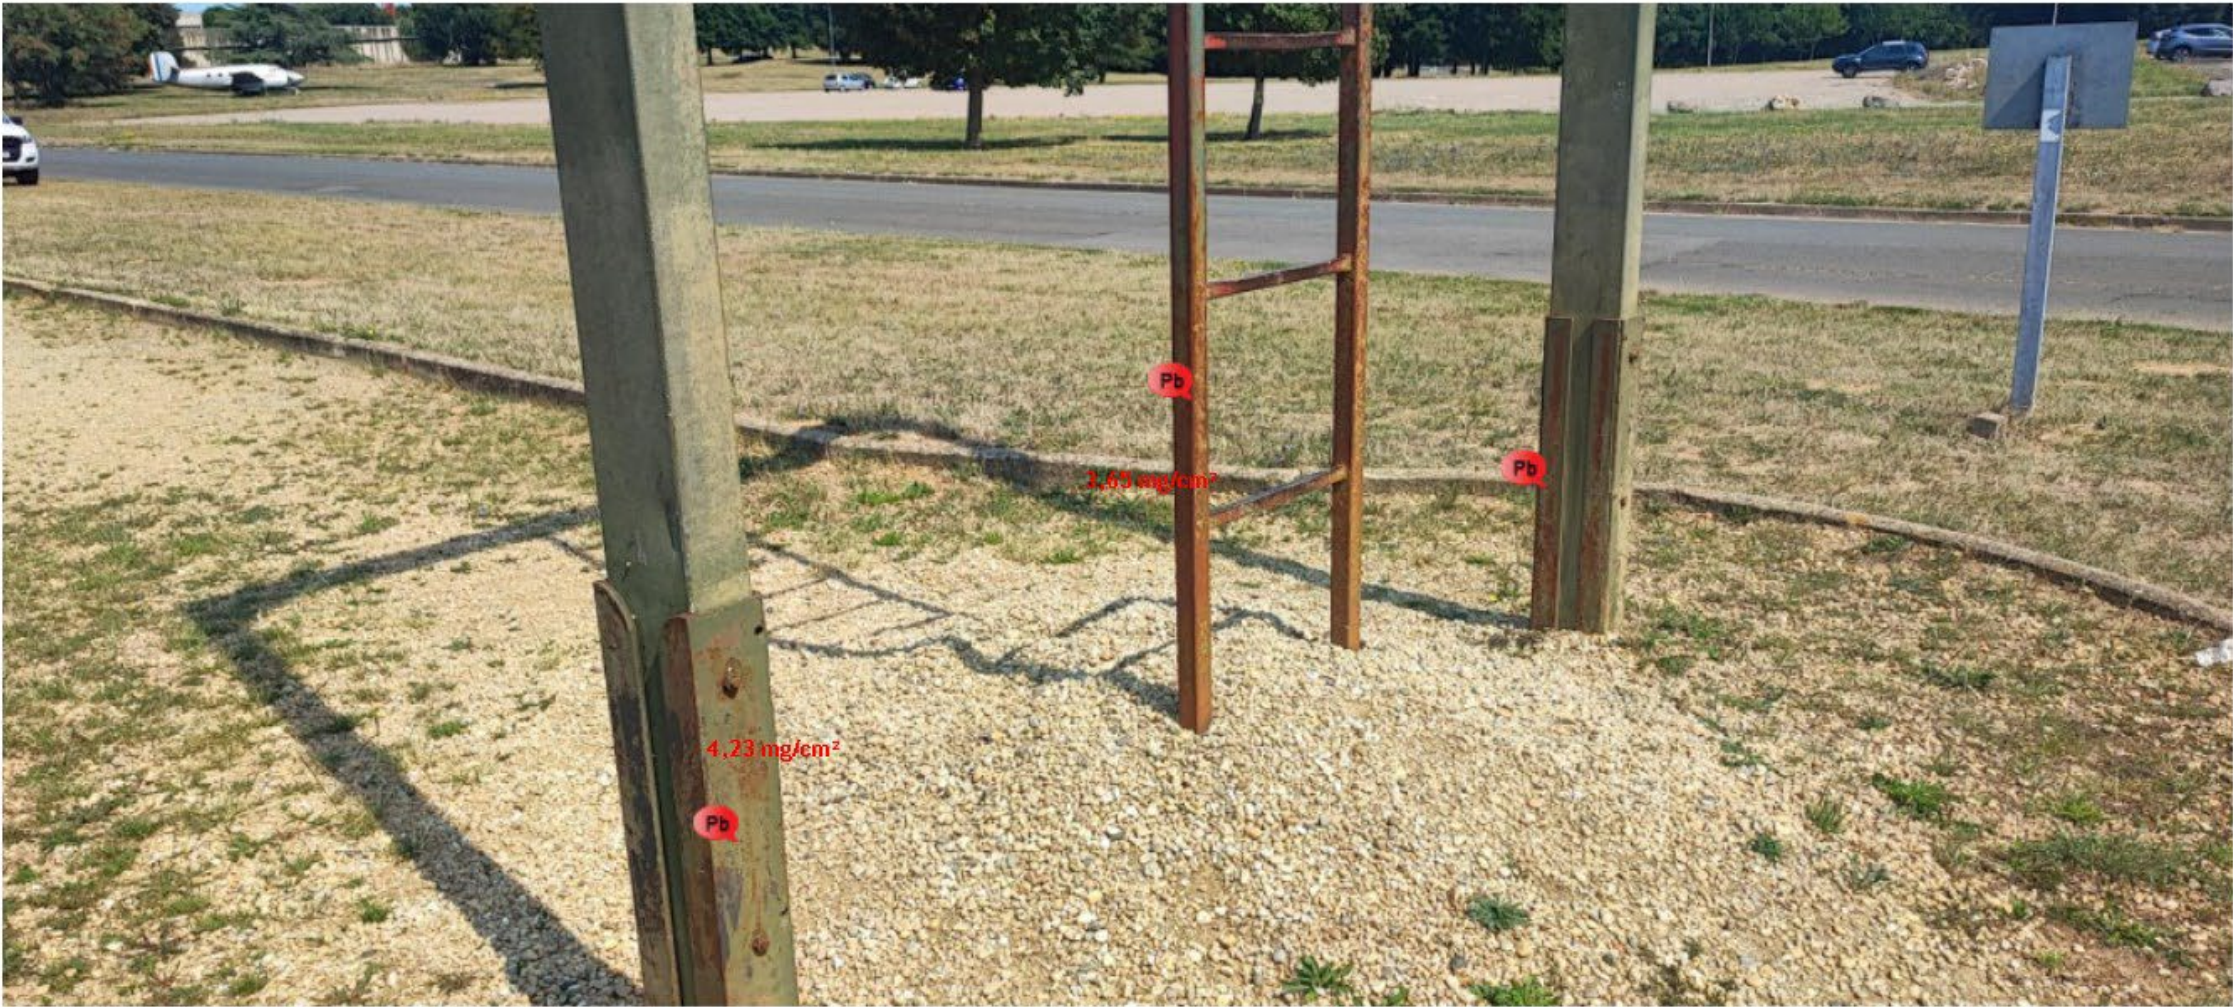
Obstacle 3

N°	Unité repérage	Zone	Substrat	Revêtement apparent	Localisation mesure	Teneur en plomb (mg/cm²)	Incertitude de la mesure (+/-, en mg/cm²)	Observations
6	Echelle		Métal	Peinture	Echelle	0,05	0,01	
7					Echelle	0,05	0,02	
Nombre d'unités de diagnostic : 1

Pb Element contenant du plomb à un taux < 1mg/cm²

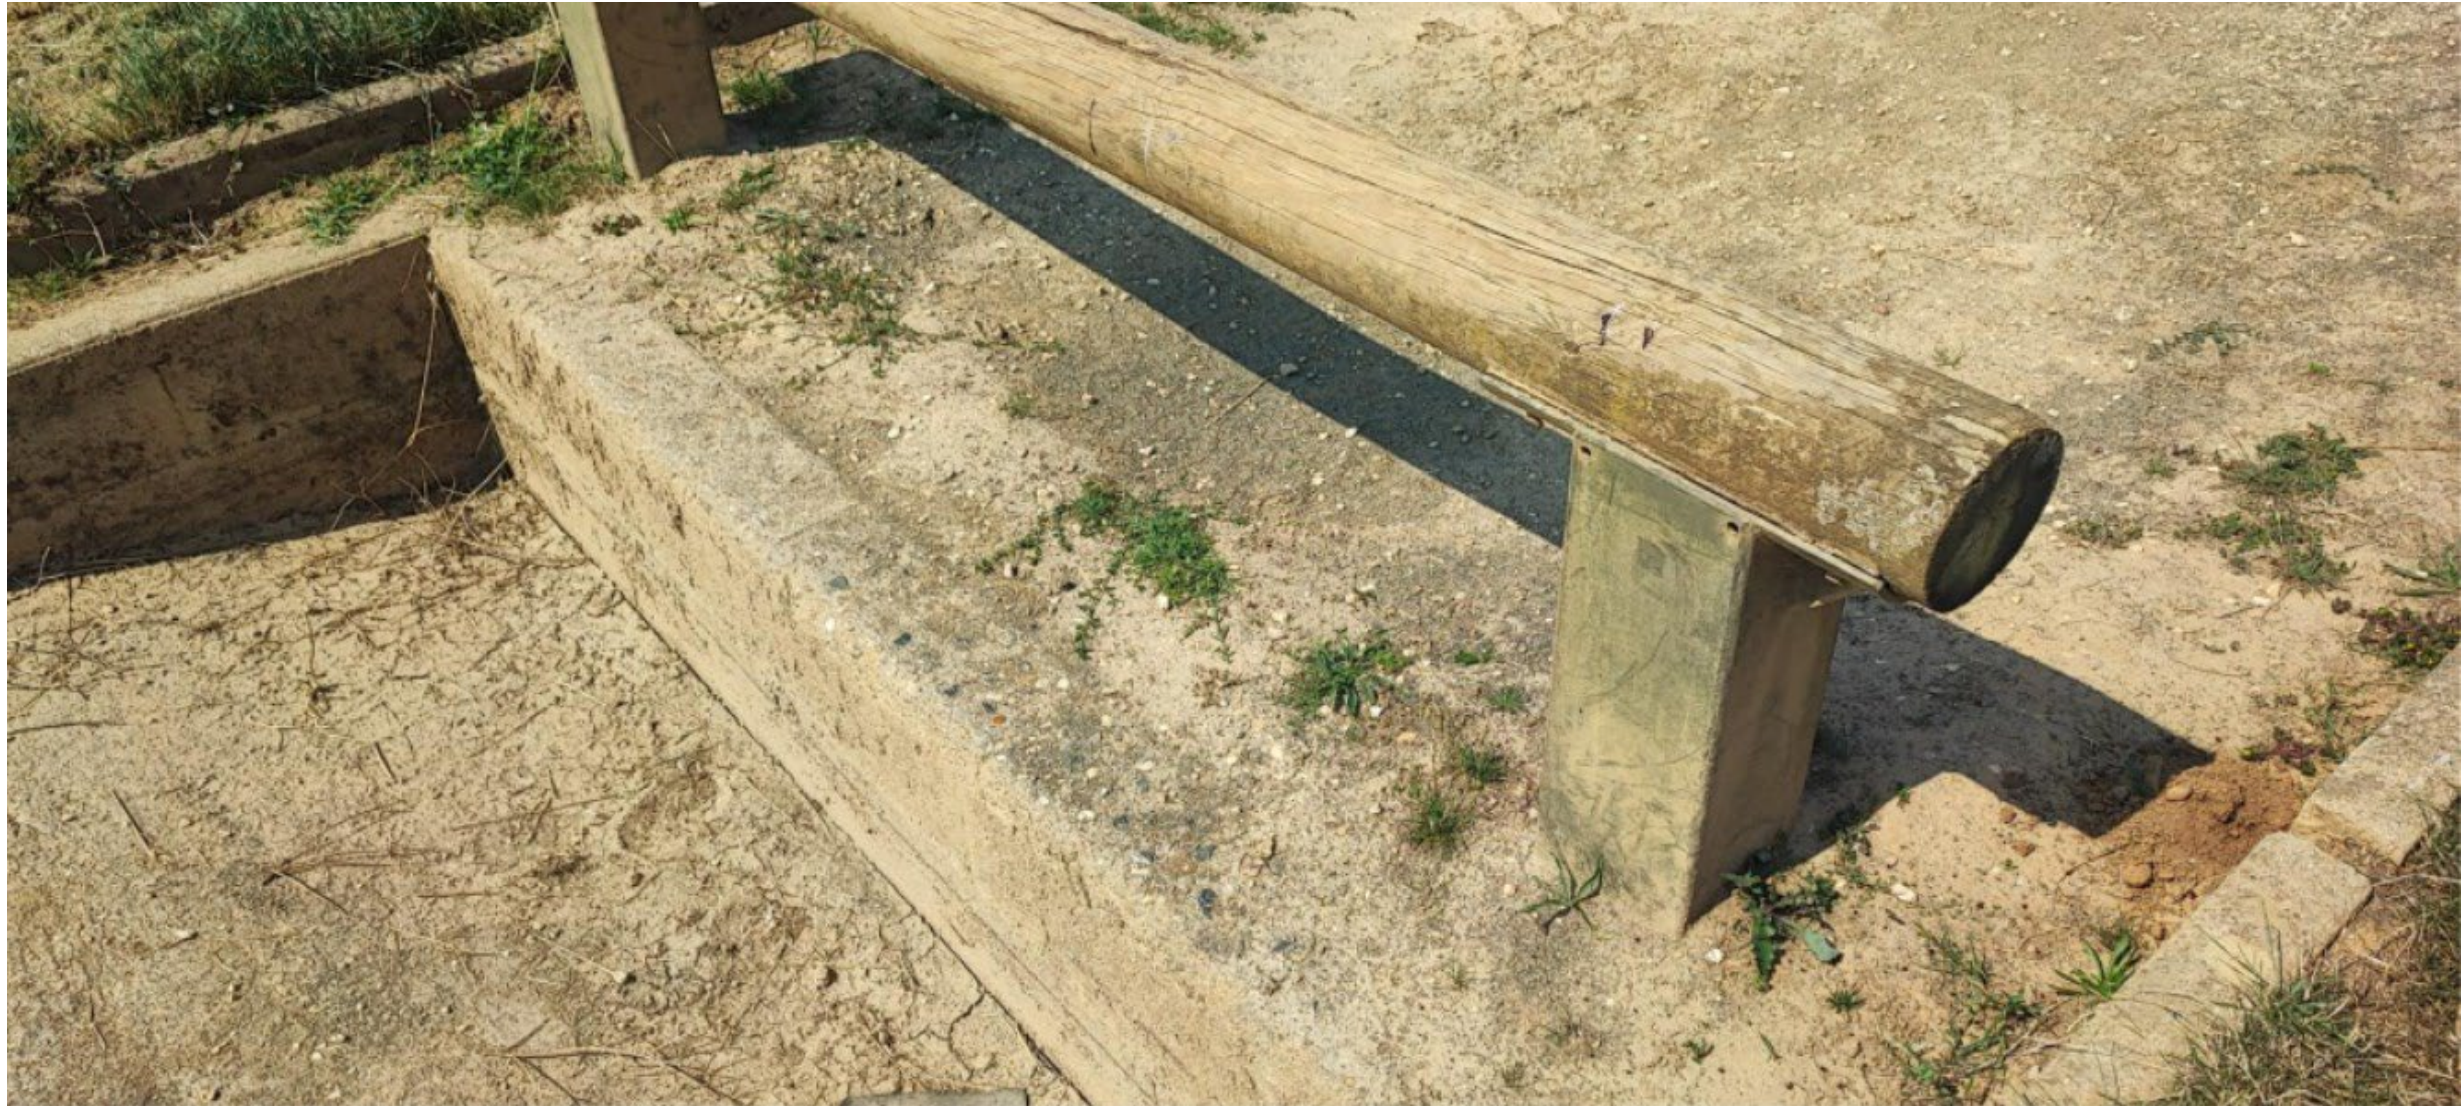
N° planche: 4/9

Obstacle 4

N°	Unité repérage	Zone	Substrat	Revêtement apparent	Localisation mesure	Teneur en plomb (mg/cm²)	Incertitude de la mesure (+/-, en mg/cm²)	Observations
8	Partie métallique poteau		Métal	Peinture	Partie métallique poteau	0,07	0,02	
9					Partie métallique poteau	0,09	0,02	
Nombre d'unités de diagnostic : 1

Nom du plan:
Obstacle 4 - Plan de repérage

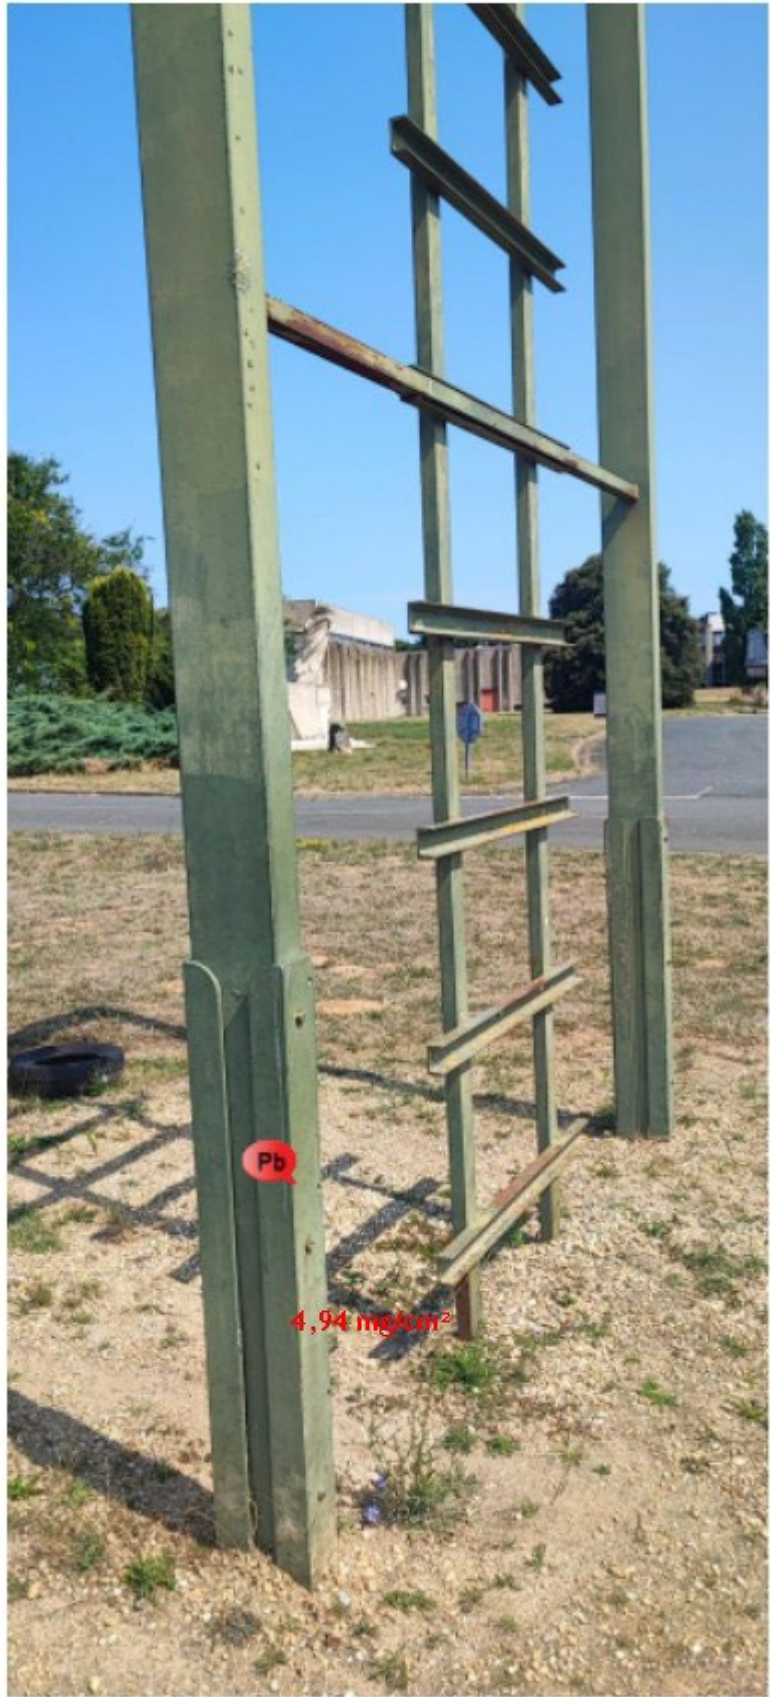
Obstacle 5

N°	Unité repérage	Zone	Substrat	Revêtement apparent	Localisation mesure	Teneur en plomb (mg/cm²)	Incertitude de la mesure (+/-, en mg/cm²)	Observations
10	Partie métallique poteau		Métal	Peinture	Partie métallique poteau	0,08	0,01	
11					Partie métallique poteau	0,07	0,02	
Nombre d'unités de diagnostic : 1

Pb Element contenant du plomb à un taux < 1mg/cm²

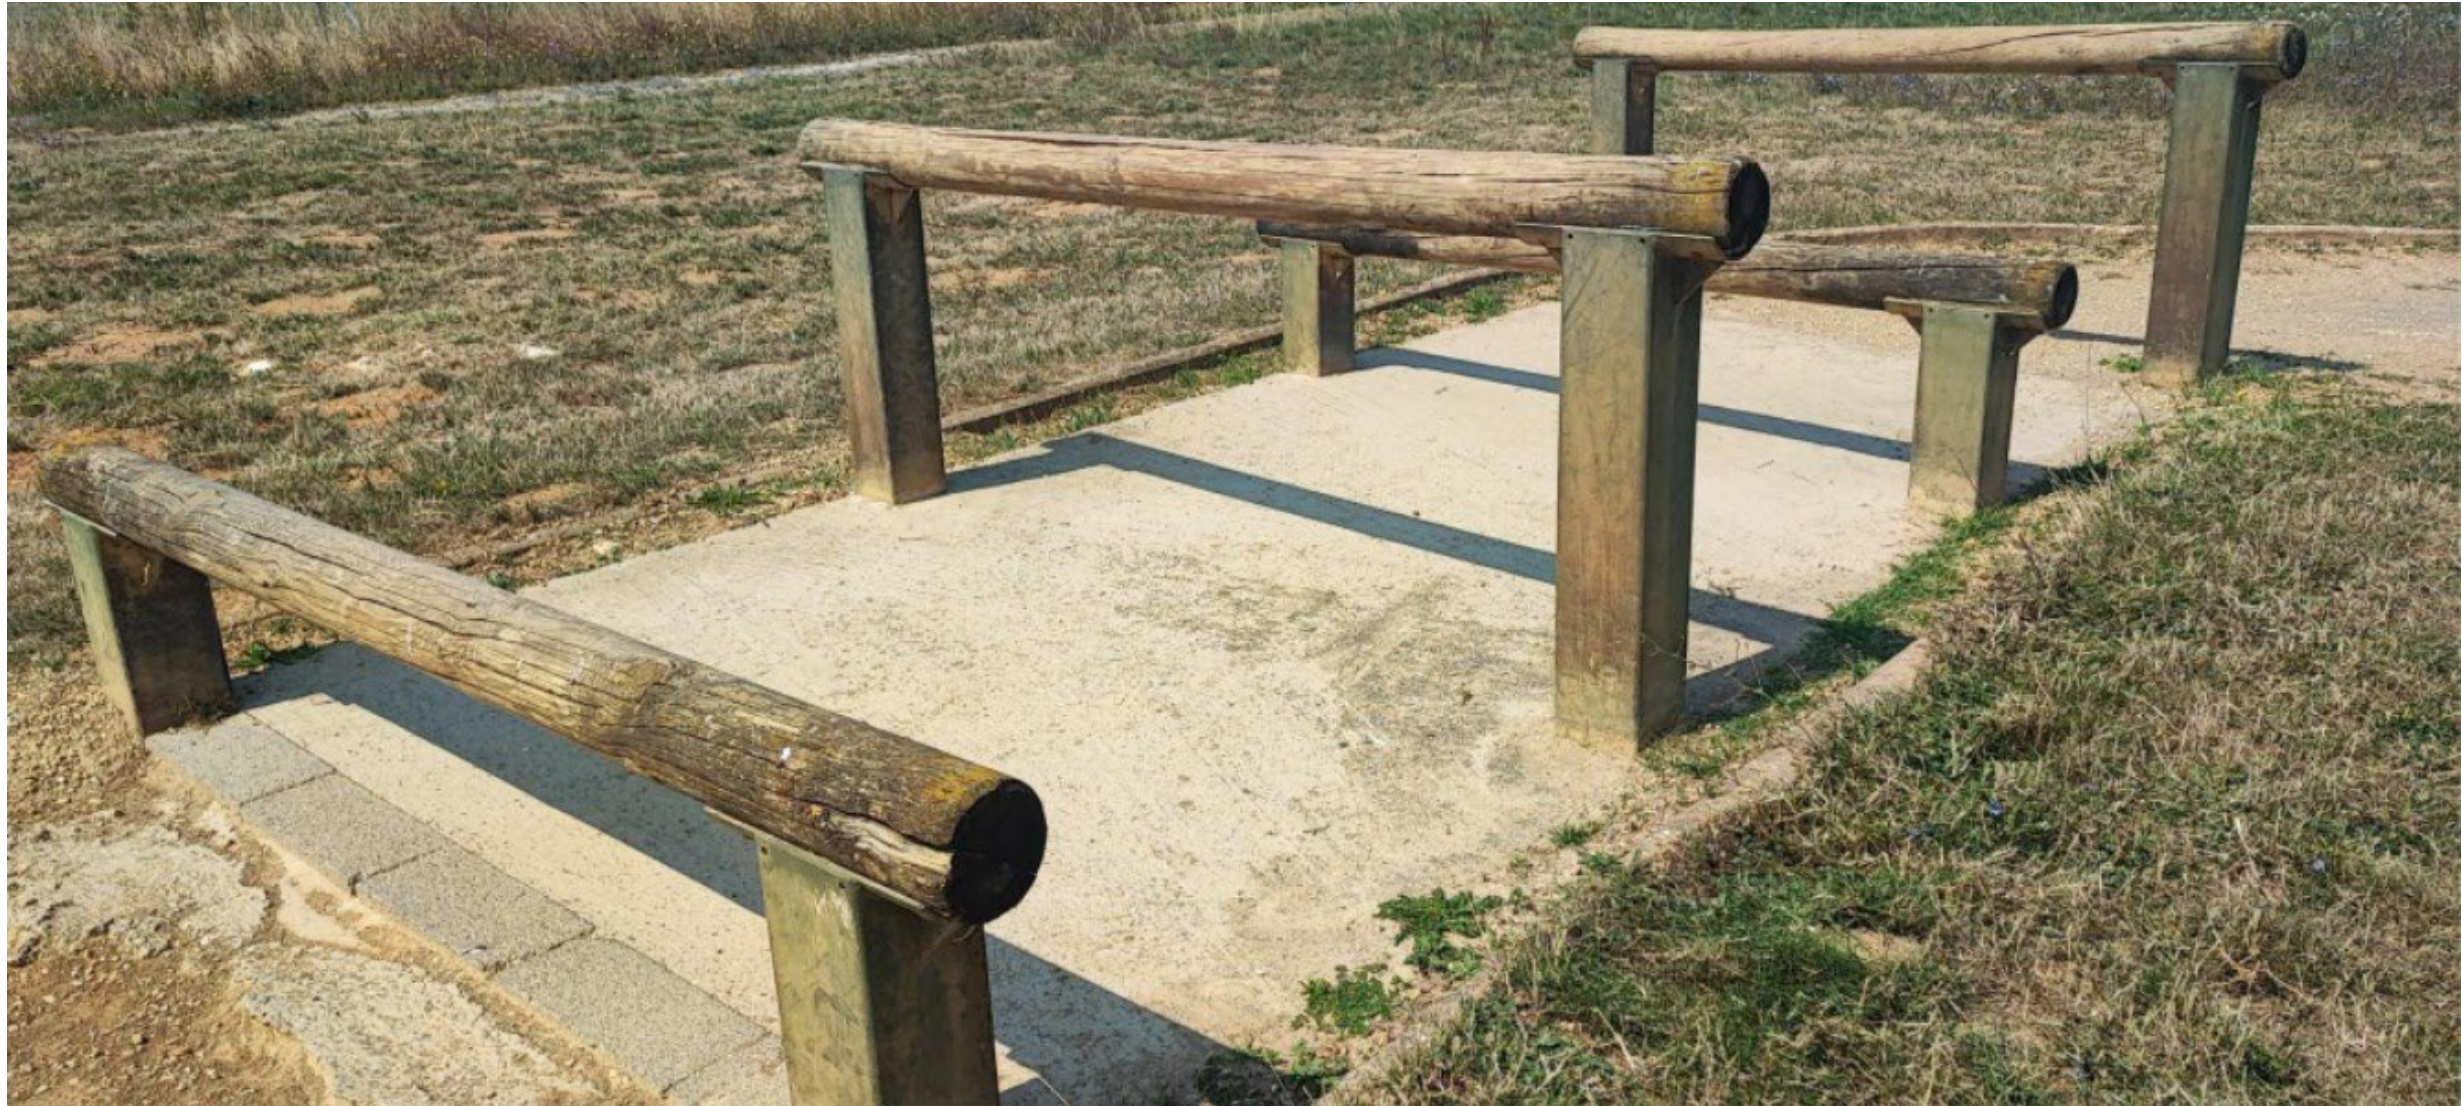
N° planche: 7/9

Obstacle 7

N°	Unité repérage	Zone	Substrat	Revêtement apparent	Localisation mesure	Teneur en plomb (mg/cm²)	Incertitude de la mesure (+/-, en mg/cm²)	Observations
17	Poteau		Métal	Peinture	Poteau	0,05	0,01	
18					Poteau	0,08	0,02	
19					Poteau	0,01	0,02	
20					Poteau	0,02	0,01	
Nombre d'unités de diagnostic : 1

Nom du plan:
Obstacle 7 - Plan de repérage

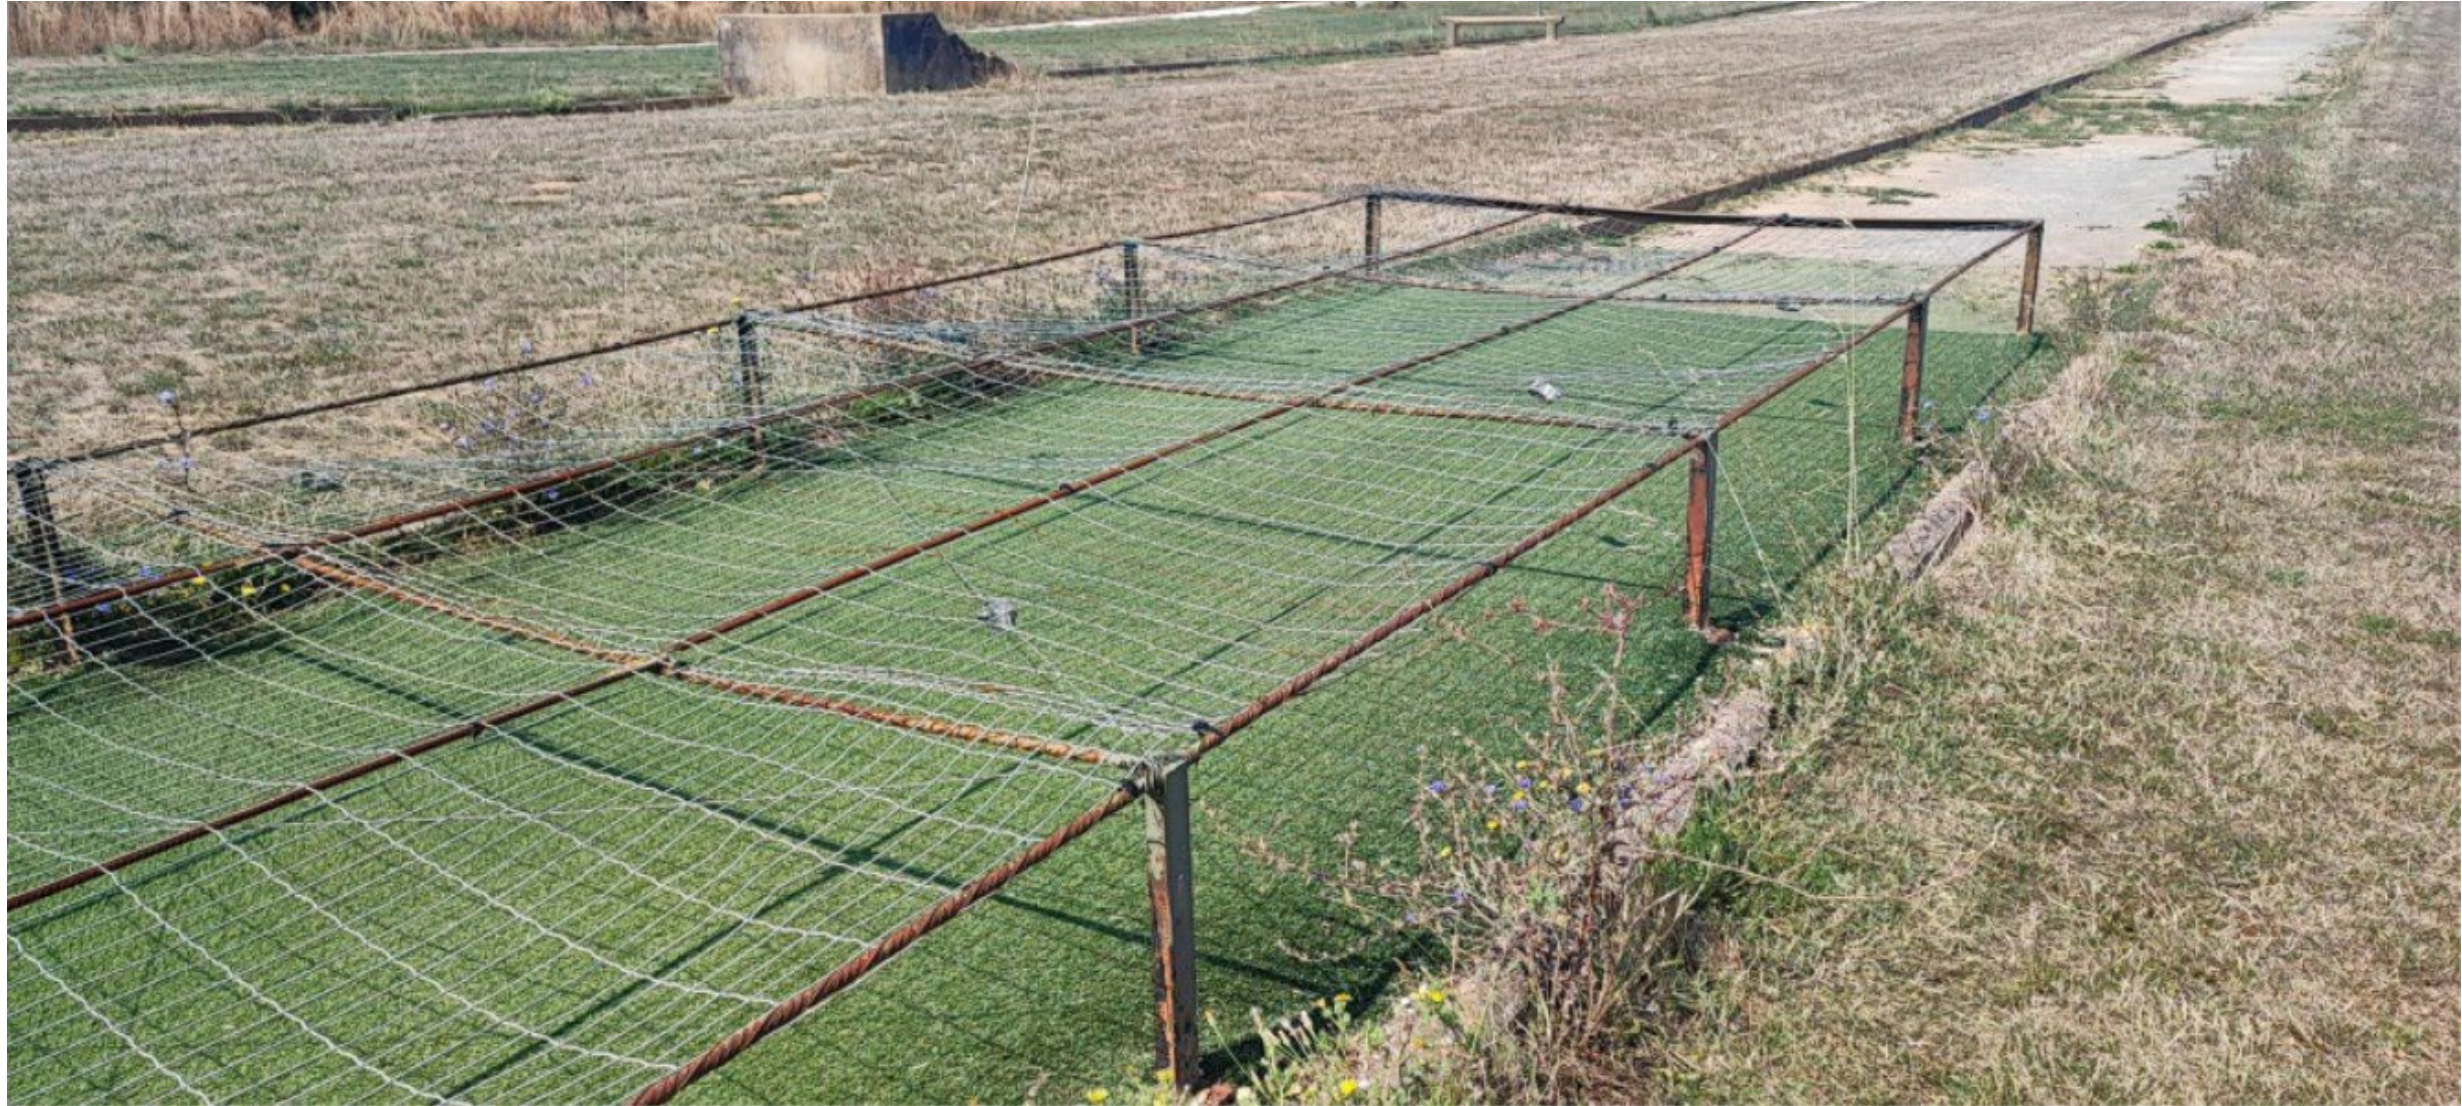
N° planche: 9/9

Obstacle 9

N°	Unité repérage	Zone	Substrat	Revêtement apparent	Localisation mesure	Teneur en plomb (mg/cm²)	Incertitude de la mesure (+/-, en mg/cm²)	Observations
23	Structure		Métal	Peinture	Structure	0,04	0,01	
24					Structure	0,03	0,01	
Nombre d'unités de diagnostic : 1

Nom du plan:
Obstacle 9 - Plan de repérage
