ABBAYE DU THORONET (83)

Mission de suivi et d'analyse des mouvements sur le bâti de l'abbaye

CAHIER DES CHARGES TECHNIQUES PARTICULIERES (CCTP)

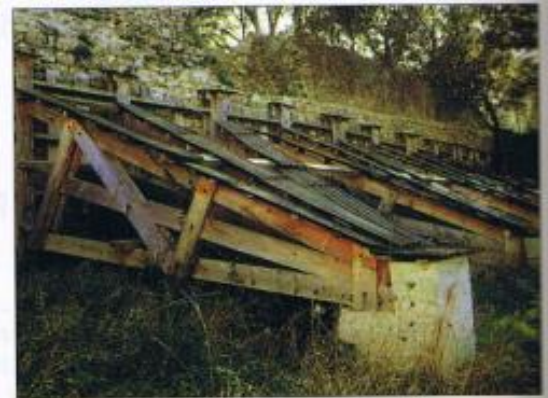
Fig. IV-5 IDEM – Étalement du mur sud du verger.

Au début des années 1980 et malgré l'arrêt de l'activité de l'exploitation de la mine, une masse énorme de la colline, qui se manifestait par une faille qui avançait de 0,85 mètre par an, s'est mise en mouvement à huit cent mètres environ du monument. À une centaine de mètres de l'abbaye un autre mouvement, plus lent, a eu des effets alarmants sur les maçonneries nécessitant notamment l'étalement de la grange dimière et du mur sud du verger.

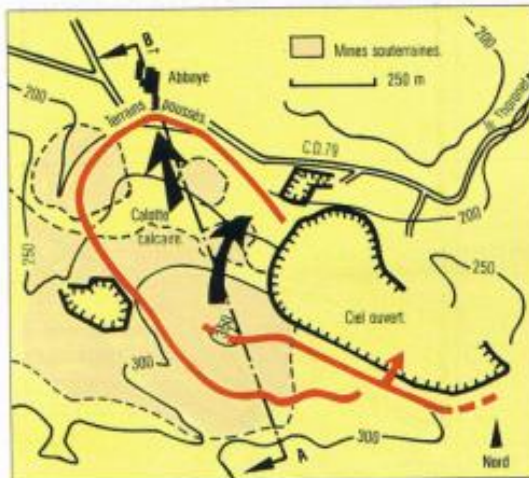
Fig. IV-3 IDEM – Glissement schématisé.

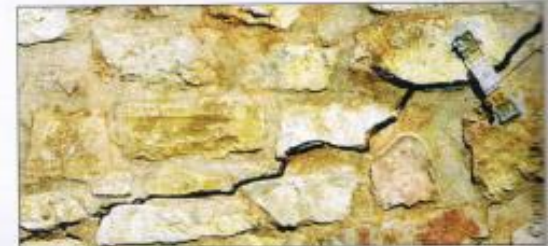
Fig. IV-6 IDEM – Surveillance des fissures.

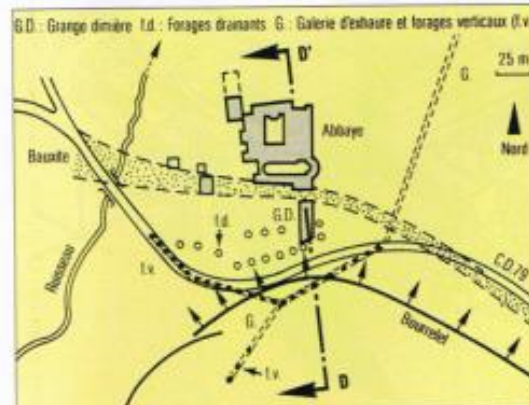
Fig. IV-4 IDEM – Plan des ouvrages drainants.
(Les dessins sont de G. Colombet, G. Kock-Paquier, M. Poosz, C. Vibert).

Une galerie en forme de fer à cheval de 520 mètres de long et de 8 m² de section, a également été créée en 1990 pour collecter des drains verticaux. Elle a permis d'évacuer les eaux vers le vallon du Tombereau en aval de l'abbaye. Le but du drainage était de consolider les terrains proches de l'abbaye pour enrayer le glissement en augmentant le coefficient de frottement des terrains.
