# Rapport de mission de repérage des matériaux et produits contenant de l'amiante avant réalisation de travaux dans un immeuble bâti

2 BOULEVARD NICEPHORE NIEPCE  
86360 CHASSENEUIL-DU-POITOU

**Référence du dossier :** 2509CCETO -  
BI14640000000059

Réfection façades Rdc.

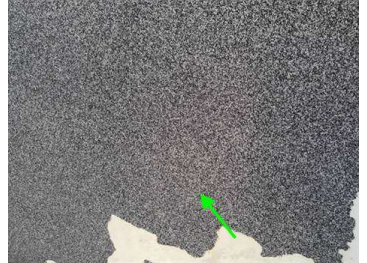
N° de prélèvements	N° de composant *1 & Description opérateur	Localisation	Composant de la construction	Date du prélèvement	Résultat de l'analyse	Photo
P001	<u>Identifiant:</u> ZPSO-001 <u>Description:</u> Revêtement décoratif	Extérieur - Façade	2 - Parois verticales extérieures et Façades - Façades lourdes y compris poteaux	09/09/2025	Absence d'amiante

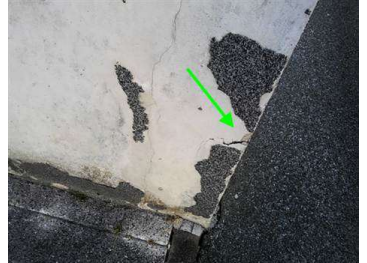
P002	<u>Identifiant:</u> ZPSO-002 <u>Description:</u> Enduit extérieur	Extérieur - Façade	2 - Parois verticales extérieures et Façades - Façades lourdes y compris poteaux	09/09/2025	Absence d'amiante

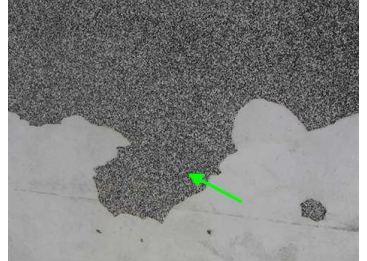
P003	<u>Identifiant:</u> ZPSO-001 <u>Description:</u> Revêtement décoratif	Extérieur - Façade	2 - Parois verticales extérieures et Façades - Façades lourdes y compris poteaux	09/09/2025	Absence d'amiante

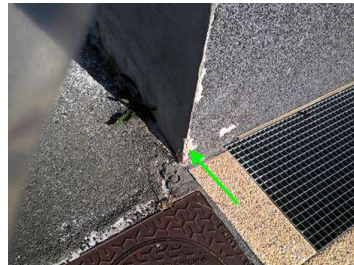
N° de prélèvements	N° de composant *1 & Description opérateur	Localisation	Composant de la construction	Date du prélèvement	Résultat de l'analyse	Photo
P004	Identifiant: ZPSO-002 Description: Enduit extérieur	Extérieur - Façade	2 - Parois verticales extérieures et Façades - Façades lourdes y compris poteaux	09/09/2025	Absence d'amiante

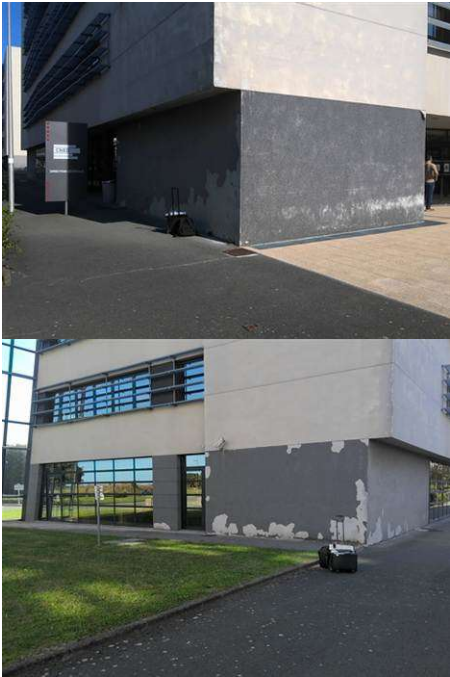
N° de composant	Localisation	Description	Justification	Photo
ZPSO-001	Façade	Revêtement décoratif	Absence d'amiante (Après analyse en laboratoire)

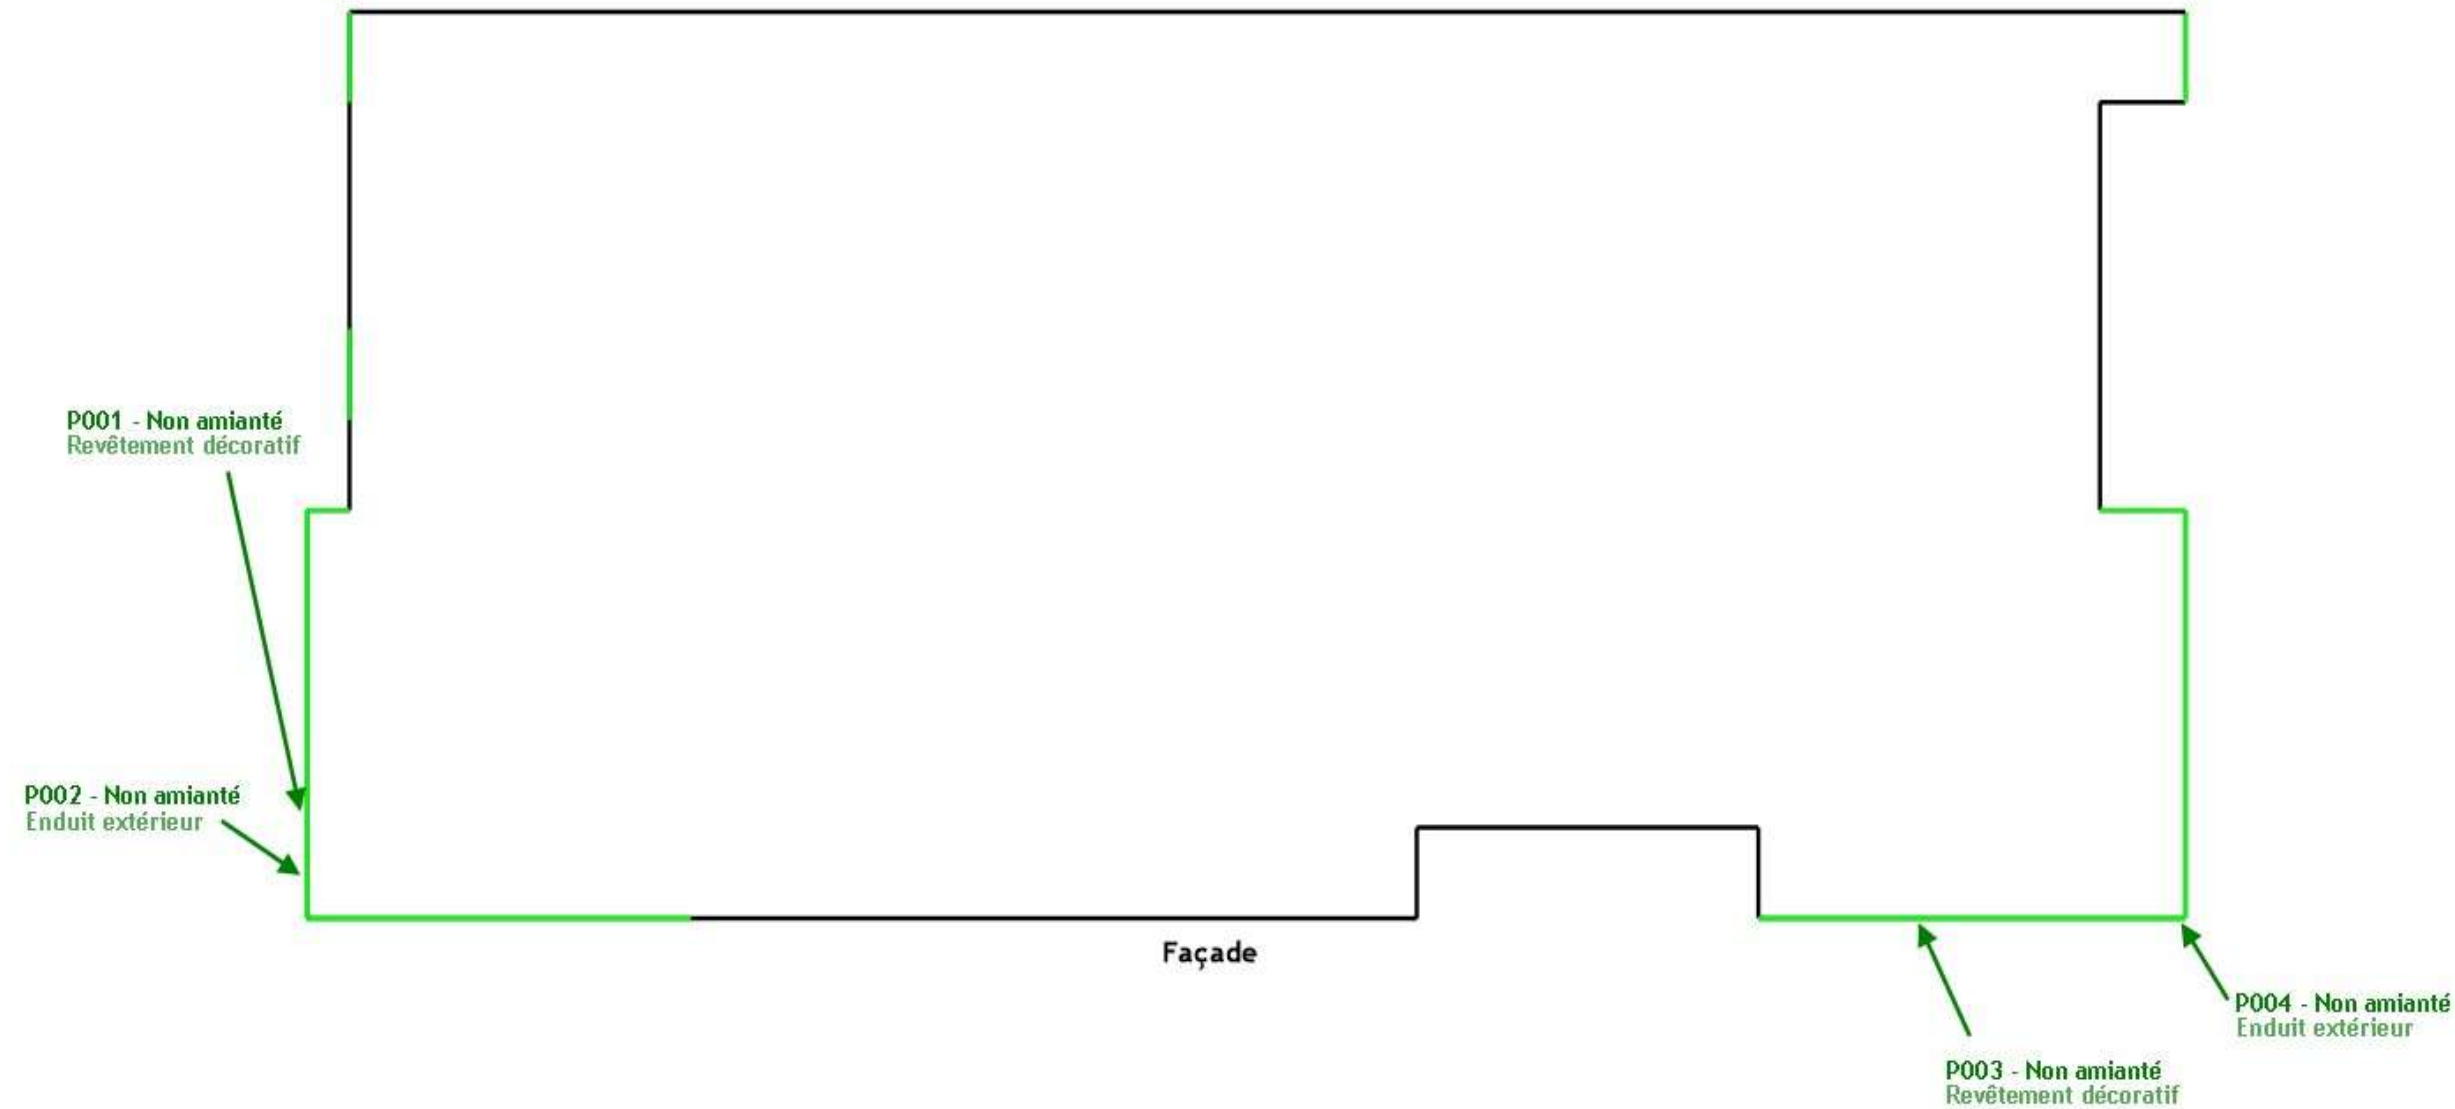
CNED Façades

Planche de repérage technique
