Synthèse Des Diagnostics Réalisés

Réf. : DIA-DNV12-2205-033

Rapport de mission de repérage des matériaux et produits contenant de l'amiante avant travaux dans les immeubles bâtis

Description du programme des travaux : Remplacement de l'étanchéité de la toiture terrasse du RDC

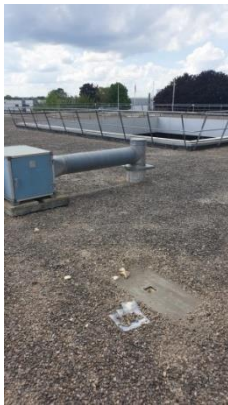
P001	Absence d'amiante Après analyse référence échantillon n°001
Parties planes : revêtements bitumineux (bandes, lés...)

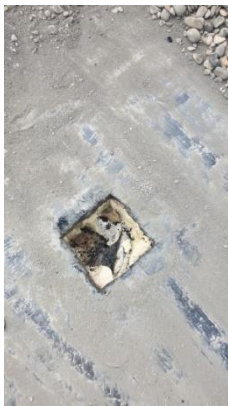
P002	Absence d'amiante Après analyse référence échantillon n°002
Parties planes : revêtements bitumineux (bandes, lés...)

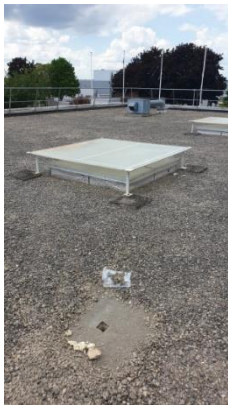
P008	Absence d'amiante Après analyse référence échantillon n°008
Parties planes : revêtements bitumineux (bandes, lés...)

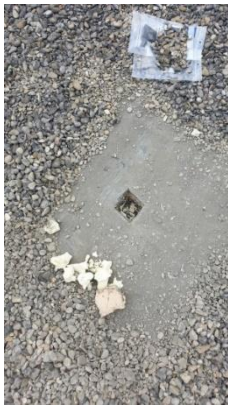
P009	Absence d'amiante Après analyse référence échantillon n°009

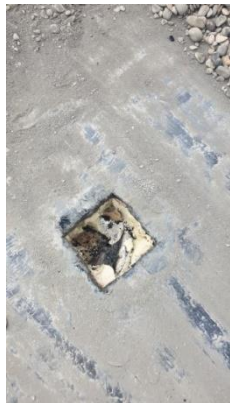
P003	Absence d'amiante Après analyse référence échantillon n°003
Parties planes : écrans de semi-indépendance + isolant

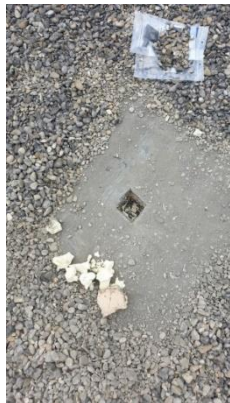
P010	Absence d'amiante Après analyse référence échantillon n°010

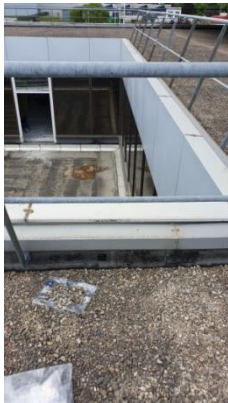
P005	Absence d'amiante Après analyse référence échantillon n°005
Relevés : revêtements bitumineux (bandes, lés...)

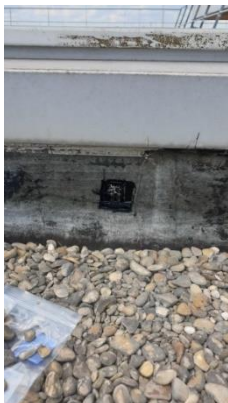
P006	Absence d'amiante Après analyse référence échantillon n°006

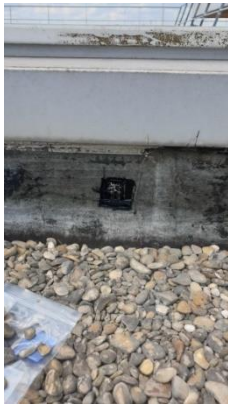
P007	Absence d'amiante Après analyse référence échantillon n°007
Relevés : revêtements bitumineux (bandes, lés...)		P012	Absence d'amiante Après analyse référence échantillon n°012
