# Synthèse Des Diagnostics Réalisés

Réf. : DIA-DNV12-2206-010

**Propriétaire :** SCI IMMOBILIERE MARNAISE,  
**Adresse du bien :** 10 Rue André Huet, 51100 REIMS  
**Nature du bien :** Bureaux  
**Localisation du bien :** Sans objet  
**Numéro de lot :** Sans objet  
**Date du permis de construire :** De 1949 au 01/07/1997  
**Date limite de validité :** Validité illimitée (sauf travaux)  
**Référence client :**

L'objet de la mission est l'établissement d'un rapport de repérage des matériaux et produits contenant de l'amiante avant réalisation de travaux portant sur tout ou partie de l'immeuble désigné ci-dessous. Il est réalisé suivant nos conditions particulières et générales de vente et d'exécution.

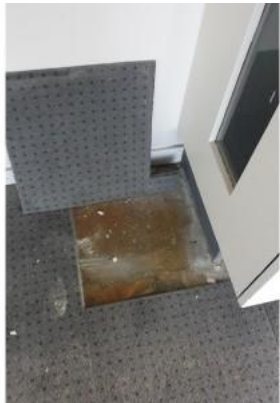
| <p>Colles non bitumineuses</p> <p>Précisions de localisation :<br/>Localisation : 2eme étage-<br/>Circulations</p> | | P062 | <p>Absence d'amiante</p> <p>Après analyse référence<br/>échantillon n°062</p> |

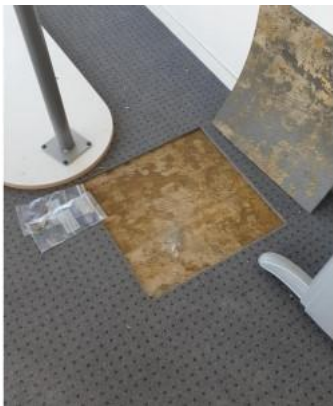
| <p>Colles non bitumineuses</p> <p>Précisions de localisation :<br/>Localisation : 3eme étage-03-<br/>BU-01</p> | | P069 | <p>Absence d'amiante</p> <p>Après analyse référence<br/>échantillon n°069</p> |

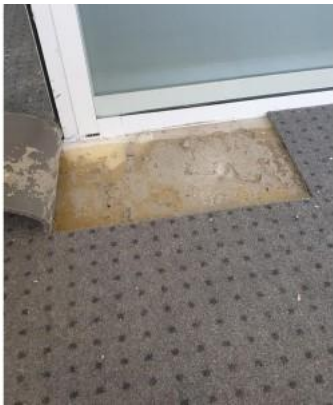
| <p>Colles non bitumineuses</p> <p>Précisions de localisation :<br/>Localisation : 3eme étage-03-<br/>BU-04</p> | | P073 | <p>Absence d'amiante</p> <p>Après analyse référence<br/>échantillon n°073</p> |

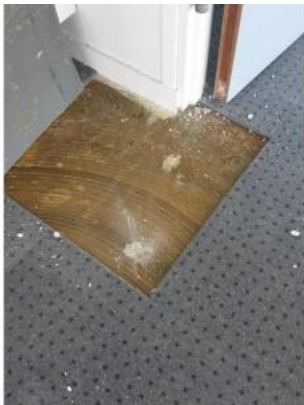
| <p>Colles non bitumineuses</p> <p>Précisions de localisation :<br/>Localisation : 3eme étage-<br/>Circulations</p> | | P077 | <p>Absence d'amiante</p> <p>Après analyse référence<br/>échantillon n°077</p> |

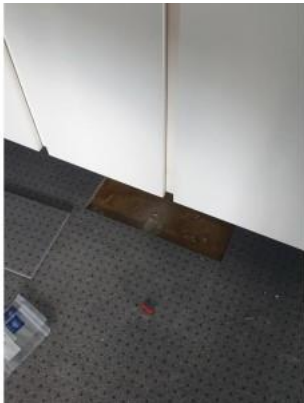
| <p>Colles non bitumineuses</p> <p>Précisions de localisation :<br/>Localisation : 4ème étage-Circulations</p> | | <p>P145</p> | <p>Absence d'amiante</p> <p>Après analyse référence échantillon n°145</p> |

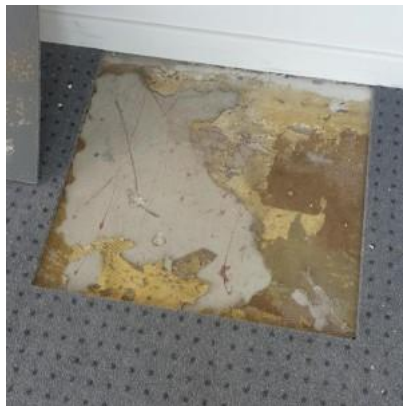
| <p>Colles non bitumineuses + ragréage 1</p> <p>Précisions de localisation :<br/>Localisation : 4ème étage-04-BU-21</p> | | <p>P148</p> | <p>Absence d'amiante</p> <p>Après analyse référence échantillon n°148</p> |

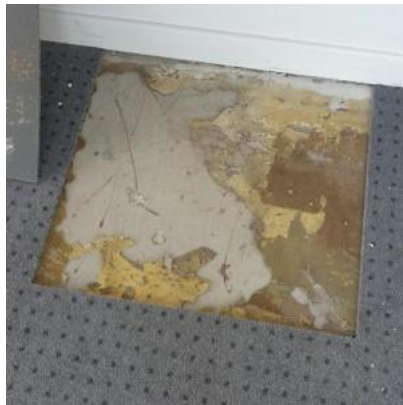
| <p>Colles non bitumineuses + ragréage 2</p> <p>Précisions de localisation :<br/>Localisation : 4ème étage-04-BU-21</p> | | <p>P149</p> | <p>Absence d'amiante</p> <p>Après analyse référence échantillon n°149</p> |

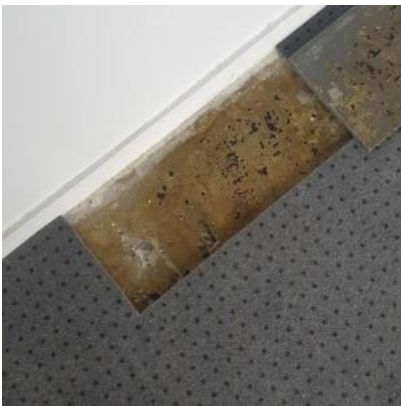
| Colles non bitumineuses | | P171 | <p>Absence d'amiante</p> <p>Après analyse référence échantillon n°171</p> |

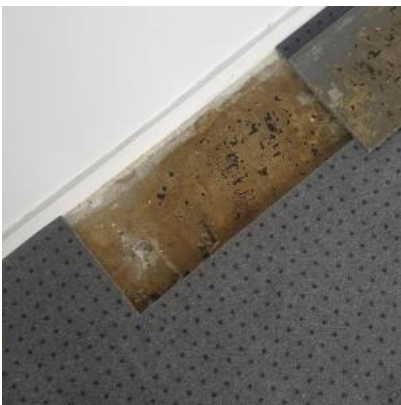
| Colles bitumineuses + ragréage | | P172 | <p>Présence d'amiante</p> <p>Après analyse référence échantillon n°172</p> <p>Types de fibres :</p> <p>Colle polymère jaune non séparable + ragréage gris en vrac + matériau compact gris en vrac hétérogène non séparable + colle bitumineuse noire non séparable: Amiante détecté</p> |

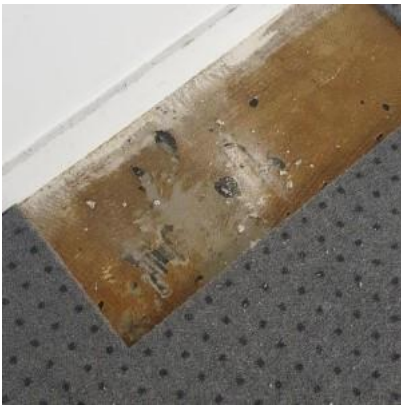
| Colles non bitumineuses + colles bitumineuses (indissociable) | | P175 | <p>Présence d'amiante</p> <p>Après analyse référence échantillon n°175</p> <p>Types de fibres :</p> <p>Colle polymère jaune non séparable + ragréage gris en vrac + colle bitumineuse noire non séparable: Amiante détecté</p> |

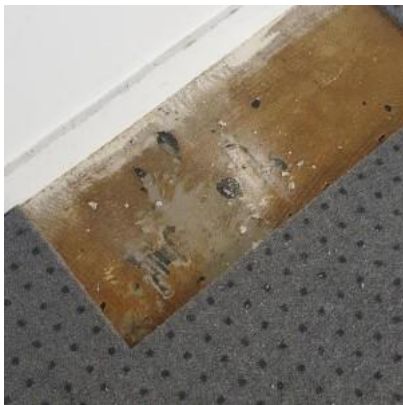
| Colles bitumineuses + ragréage | | P176 | <p>Présence d'amiante</p> <p>Après analyse référence échantillon n°176</p> <p>Types de fibres :</p> <p>Colle polymère jaune non séparable + ragréage gris en vrac non séparable + matériau compact gris en vrac hétérogène + colle bitumineuse noire + peinture non séparable: Amiante détecté</p> |

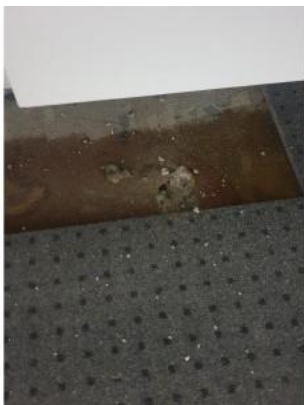
| Colles non bitumineuses | | P178 | <p>Présence d'amiante</p> <p>Après analyse référence échantillon n°178</p> <p>Types de fibres :</p> <p>Colle polymère jaune non séparable + ragréage gris + colle bitumineuse noire non séparable: Amiante détecté</p> |

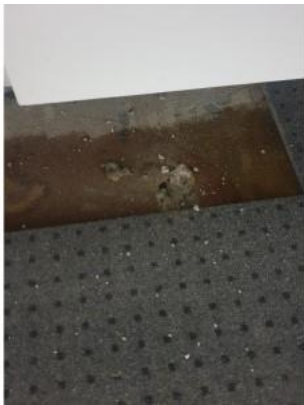
| Colles bitumineuses + ragréage | | P179 | <p>Présence d'amiante</p> <p>Après analyse référence échantillon n°179</p> <p>Types de fibres :</p> <p>Colle polymère jaune non séparable + ragréage gris + matériau compact gris hétérogène non séparable + colle bitumineuse noire non séparable: Amiante détecté</p> |

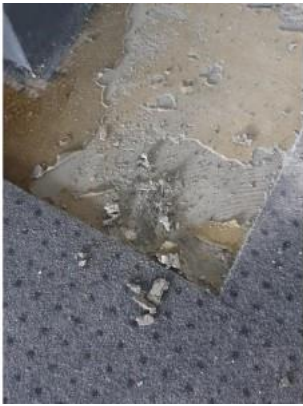
| Colles non bitumineuses +<br>ragréage | | P184 | Absence d'amiante<br><br>Après analyse référence<br>échantillon n°184 |

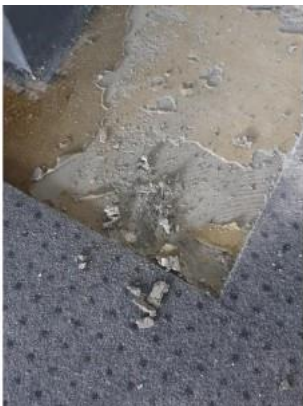
| Colles bitumineuses + ragraage | | P185 | Présence d'amiante<br><br>Après analyse référence<br>échantillon n°185<br><br>Types de fibres :<br><br>Ragraage gris en vrac +<br>matériau compact gris<br>hétérogène non séparable +<br>colle bitumineuse noire non<br>séparable: Amiante détecté |

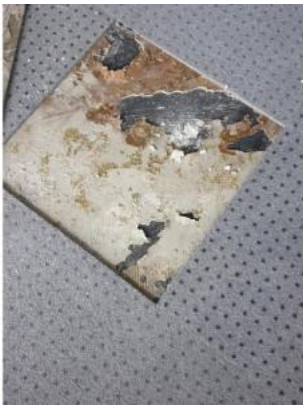
| Colles non bitumineuses +<br>ragréage | | P187 | Présence d'amiante<br><br>Après analyse référence<br>échantillon n°187<br><br>Types de fibres :<br><br>Colle polymère jaune non<br>séparable + ragraage gris +<br>colle bitumineuse noire en<br>faible quantité non séparable:<br>Amiante détecté |

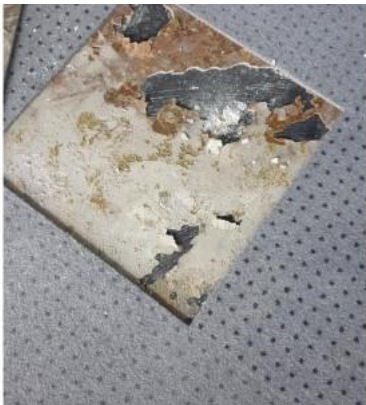
| Colles bitumineuses + ragraage | | P188 | Présence d'amiante<br><br>Après analyse référence<br>échantillon n°188<br><br>Types de fibres :<br><br>Ragraage gris non séparable<br>+ matériau compact gris<br>hétérogène + colle<br>bitumineuse noire non<br>séparable: Amiante détecté |

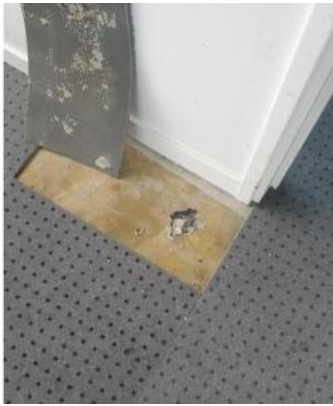
| Colles non bitumineuses +<br>ragréage | | P191 | Présence d'amiante<br><br>Après analyse référence<br>échantillon n°191<br><br>Types de fibres :<br><br>Colle polymère jaune non<br>séparable + ragréage gris en<br>vrac + colle bitumineuse noire<br>non séparable: Amiante<br>détecté |

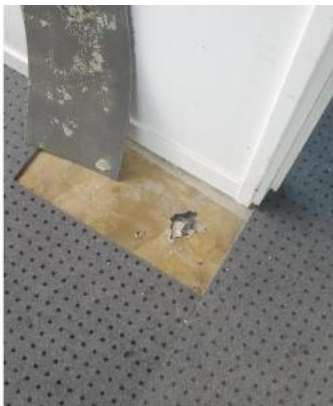
| Colles bitumineuses + ragréage | | P192 | Présence d'amiante<br><br>Après analyse référence<br>échantillon n°192<br><br>Types de fibres :<br><br>Colle bitumineuse noire +<br>ragréage gris en vrac<br>hétérogène + couche<br>plâtreuse blanche non<br>séparable: Amiante détecté |

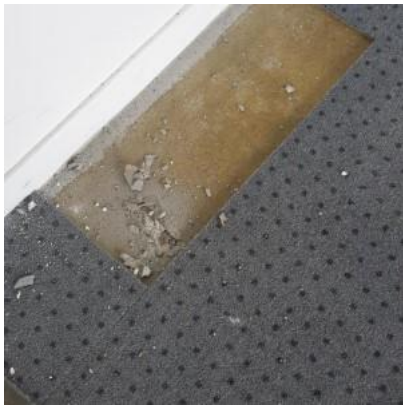
| Colles non bitumineuses +<br>ragréage | | P194 | Absence d'amiante<br><br>Après analyse référence<br>échantillon n°194 |

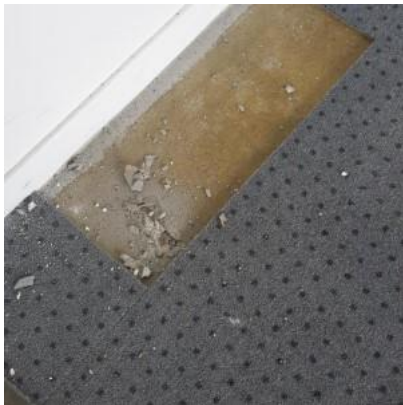
| Colles bitumineuses + ragréage | | P195 | Présence d'amiante<br><br>Après analyse référence<br>échantillon n°195<br><br>Types de fibres :<br><br>Colle polymère jaune non<br>séparable + ragréage beige et<br>gris en vrac hétérogène +<br>colle bitumineuse noire non<br>séparable: Amiante détecté |

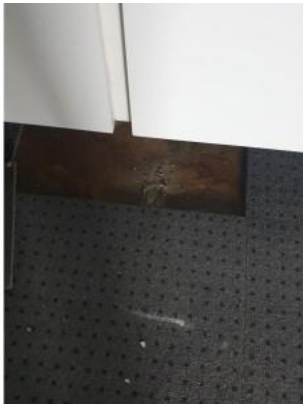
| Colles non bitumineuses +<br>ragréage | | P198 | Présence d'amiante<br><br>Après analyse référence<br>échantillon n°198<br><br>Types de fibres :<br><br>Colle polymère jaune non<br>séparable + ragréage beige et<br>gris en vrac + colle<br>bitumineuse noire non<br>séparable: Amiante détecté |

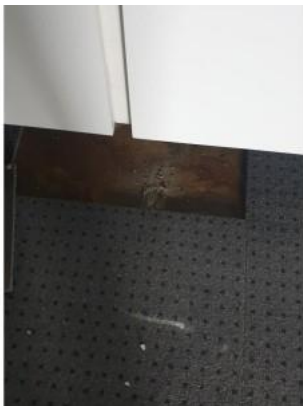
| Colles bitumineuses + ragréage | | P199 | Présence d'amiante<br><br>Après analyse référence<br>échantillon n°199<br><br>Types de fibres :<br><br>Colle bitumineuse noire non<br>séparable + ragréage gris en<br>vrac hétérogène: Amiante<br>détecté |

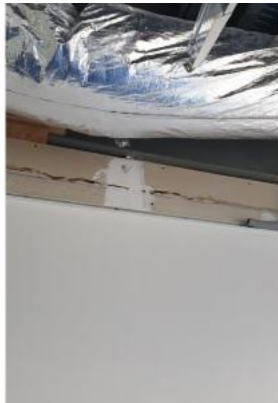
| <p>Enduit + Bande calicot</p> <p>Précisions de localisation :<br/>Localisation : 2eme étage-02-SR-02</p> | | P029 | <p>Absence d'amiante</p> <p>Après analyse référence échantillon n°029</p> |

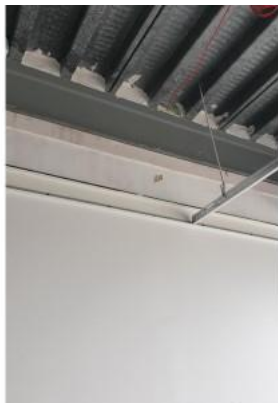
| <p>Enduit + Bande calicot</p> <p>Précisions de localisation :<br/>Localisation : 2eme étage-02-BU-29</p> | | P031 | <p>Présence d'amiante</p> <p>Après analyse référence échantillon n°031</p> <p>Types de fibres :</p> <p>Enduit plâtreux blanc non séparable + papier non séparable + matériau plâtreux blanc non séparable + carton non séparable + matériau plâtreux blanc en faible quantité non séparable: Amiante détecté</p> |

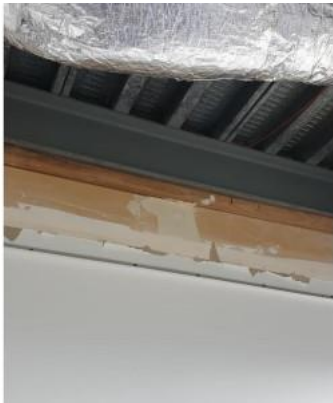
| <p>Enduit + Bande calicot</p> <p>Précisions de localisation :<br/>Localisation : 2eme étage-02-BU-28</p> | | P034 | <p>Présence d'amiante</p> <p>Après analyse référence échantillon n°034</p> <p>Types de fibres :</p> <p>Enduit plâtreux beige + papier non séparable + matériau plâtreux blanc en faible quantité non séparable: Amiante détecté</p> |

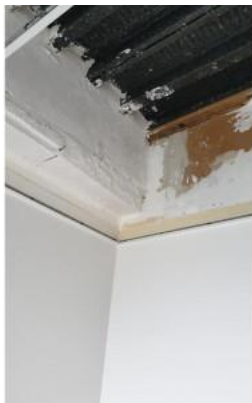
| <p>Enduit + Bande calicot</p> <p>Précisions de localisation :<br/>Localisation : 2eme étage-02-BU-26</p> | | P041 | <p>Présence d'amiante</p> <p>Après analyse référence échantillon n°041</p> <p>Types de fibres :</p> <p>Papier non séparable + enduit plâtreux beige en vrac non séparable + matériau plâtreux blanc en faible quantité en vrac non séparable: Amiante détecté</p> |

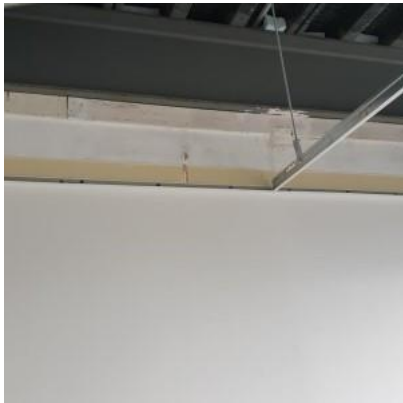
| <p>Enduit + Bande calicot</p> <p>Précisions de localisation :<br/>Localisation : 2eme étage-02-BU-26</p> | | P042 | <p>Présence d'amiante</p> <p>Après analyse référence échantillon n°042</p> |

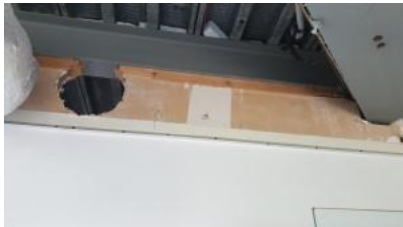
| <p>Enduit + Bande calicot</p> <p>Précisions de localisation :<br/>Localisation : 2eme étage-02-BU-21</p> | | P052 | <p>Absence d'amiante</p> <p>Après analyse référence échantillon n°052</p> |

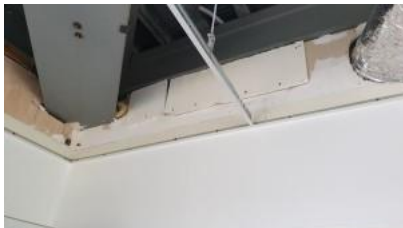
| <p>Enduit + Bande calicot</p> <p>Précisions de localisation :<br/>Localisation : 2eme étage-02-BU-21</p> | | P053 | <p>Absence d'amiante</p> <p>Après analyse référence échantillon n°053</p> |

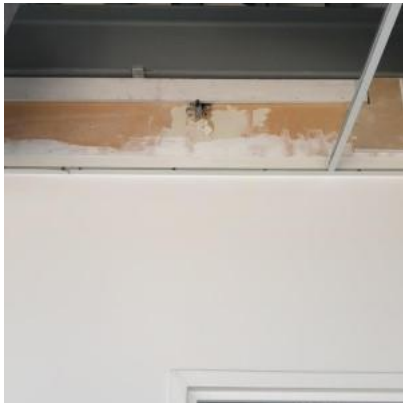
| <p>Enduit + Bande calicot</p> <p>Précisions de localisation :<br/>Localisation : 3eme étage-03-BU-01</p> | | <p>P071</p> | <p>Présence d'amiante</p> <p>Après analyse référence échantillon n°071</p> <p>Types de fibres :</p> <p>Peinture non séparable + enduit plâtreux blanc en vrac non séparable + matériau plâtreux blanc avec couche cartonnée non séparable: Amiante détecté</p> |

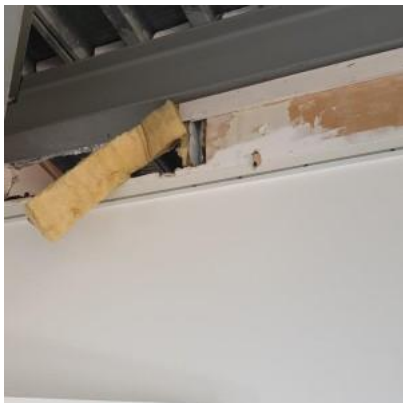
| <p>Enduit + Bande calicot</p> <p>Précisions de localisation :<br/>Localisation : 3eme étage-03-BU-01</p> | | <p>P072</p> | <p>Présence d'amiante</p> <p>Après analyse référence échantillon n°072</p> <p>Types de fibres :</p> <p>Peinture non séparable + enduit plâtreux blanc en vrac non séparable + papier non séparable + matériau plâtreux blanc avec couche cartonnée non séparable: Amiante détecté</p> |

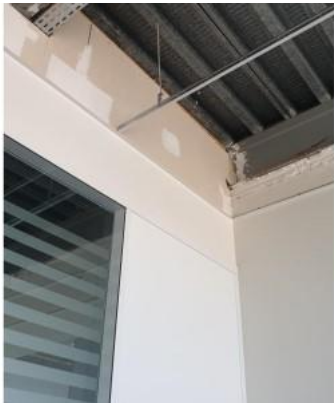
| <p>Enduit + Bande calicot</p> <p>Précisions de localisation :<br/>Localisation : 3eme étage-03-BU-04</p> | | <p>P076</p> | <p>Absence d'amiante</p> <p>Après analyse référence échantillon n°076</p> |

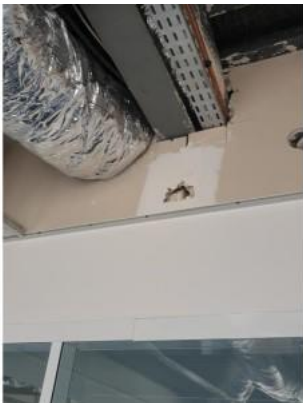
| <p>Enduit + Bande calicot</p> | | <p>P083</p> | <p>Absence d'amiante</p> <p>Après analyse référence échantillon n°083</p> |

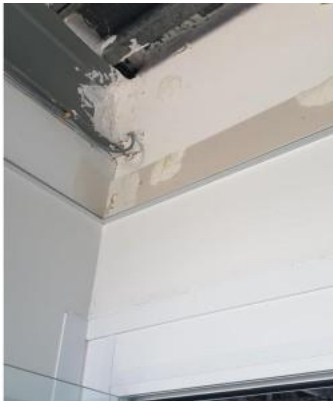
| <p>Enduit + Bande calicot</p> <p>Précisions de localisation :<br/>Localisation : 3eme étage-03-BU-33</p> | | <p>P087</p> | <p>Absence d'amiante</p> <p>Après analyse référence échantillon n°087</p> |

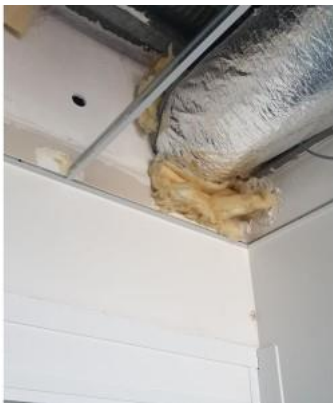
| <p>Enduit + Bande calicot</p> <p>Précisions de localisation :<br/>Localisation : 3eme étage-03-BU-36</p> | | <p>P094</p> | <p>Absence d'amiante</p> <p>Après analyse référence échantillon n°094</p> |

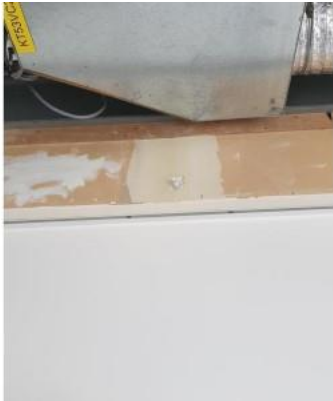
| <p>Enduit + Bande calicot</p> <p>Précisions de localisation :<br/>Localisation : 3eme étage-03-BU-26</p> | | <p>P097</p> | <p>Présence d'amiante</p> <p>Après analyse référence échantillon n°097</p> <p>Types de fibres :</p> <p>Peinture non séparable + enduit plâtreux blanc en vrac non séparable + papier non séparable + matériau plâtreux blanc avec couche cartonnée non séparable: Amiante détecté</p> |

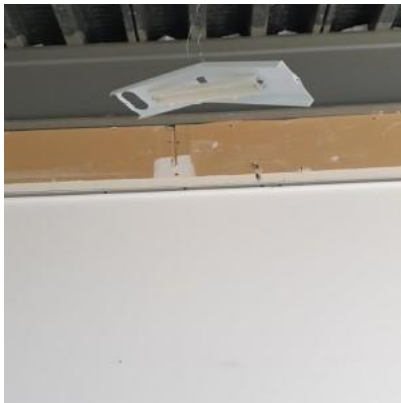
| <p>Enduit + Bande calicot</p> <p>Précisions de localisation :<br/>Localisation : 3eme étage-03-BU-23</p> | | <p>P101</p> | <p>Absence d'amiante</p> <p>Après analyse référence échantillon n°101</p> |

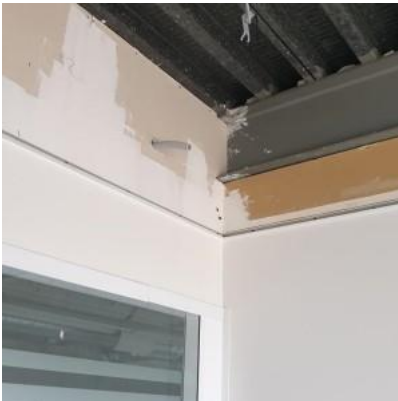
| <p>Enduit + Bande calicot</p> <p>Précisions de localisation :<br/>Localisation : 3eme étage-03-BU-23</p> | | <p>P102</p> | <p>Absence d'amiante</p> <p>Après analyse référence échantillon n°102</p> |

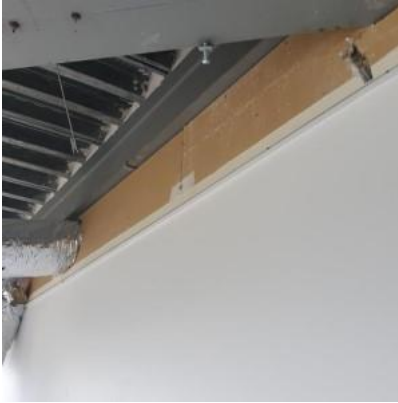
| <p>Enduit + Bande calicot</p> <p>Précisions de localisation :<br/>Localisation : 3eme étage-03-BU-46</p> | | <p>P107</p> | <p>Absence d'amiante</p> <p>Après analyse référence échantillon n°107</p> |

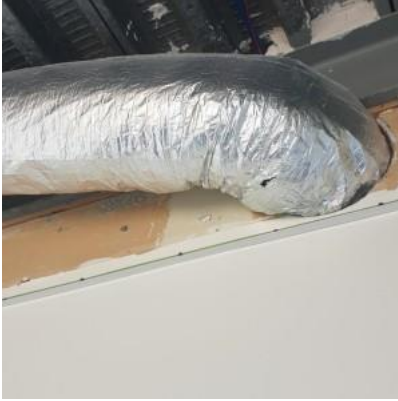
| <p>Enduit + Bande calicot</p> <p>Précisions de localisation :<br/>Localisation : 4ème étage-04-BU-01</p> | | <p>P119</p> | <p>Présence d'amiante</p> <p>Après analyse référence échantillon n°119</p> <p>Types de fibres :</p> <p>Peinture non séparable + enduit plâtreux blanc en vrac non séparable + papier non séparable + matériau plâtreux blanc avec couche cartonnée non séparable: Amiante détecté</p> |

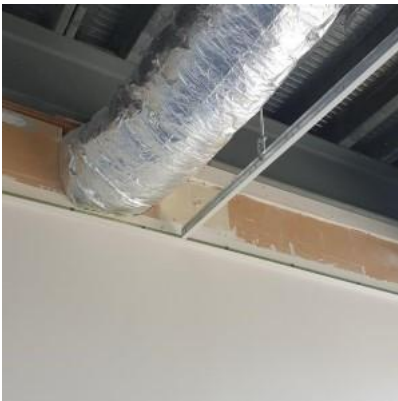
| <p>Enduit + Bande calicot</p> <p>Précisions de localisation :<br/>Localisation : 4ème étage-04-BU-01</p> | | <p>P120</p> | <p>Présence d'amiante</p> <p>Après analyse référence échantillon n°120</p> <p>Types de fibres :</p> <p>Peinture non séparable + enduit plâtreux blanc en vrac non séparable + papier non séparable + matériau plâtreux blanc avec couche cartonnée non séparable: Amiante détecté</p> |

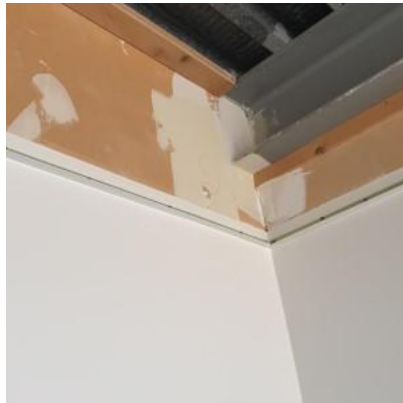
| <p>Enduit + Bande calicot</p> <p>Précisions de localisation :<br/>Localisation : 4ème étage-04-BU-04</p> | | <p>P123</p> | <p>Présence d'amiante</p> <p>Après analyse référence échantillon n°123</p> <p>Types de fibres :</p> <p>Peinture non séparable + enduit plâtreux blanc en vrac non séparable + papier non séparable + matériau plâtreux blanc avec couche cartonnée non séparable: Amiante détecté</p> |

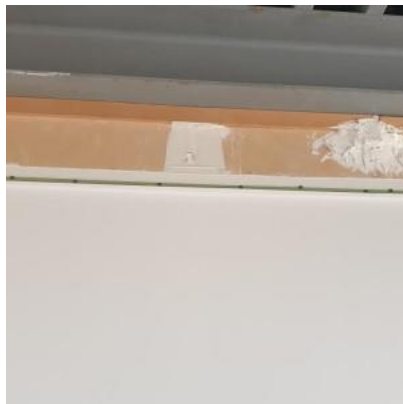
| <p>Enduit + Bande calicot</p> <p>Précisions de localisation :<br/>Localisation : 4ème étage-04-BU-04</p> | | <p>P124</p> | <p>Absence d'amiante</p> <p>Après analyse référence échantillon n°124</p> |

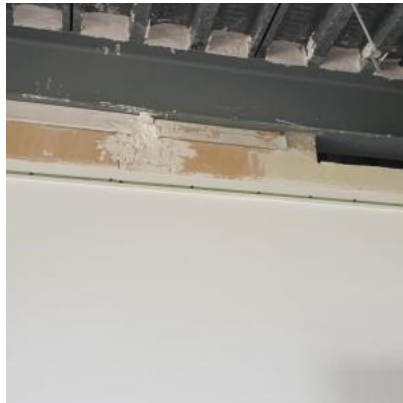
| <p>Enduit + Bande calicot</p> <p>Précisions de localisation :<br/>Localisation : 4ème étage-04-BU-08</p> | | <p>P130</p> | <p>Présence d'amiante</p> <p>Après analyse référence échantillon n°130</p> <p>Types de fibres :</p> <p>Enduit plâtreux blanc en vrac non séparable + papier non séparable + matériau plâtreux blanc avec couche cartonnée non séparable: Amiante détecté</p> |

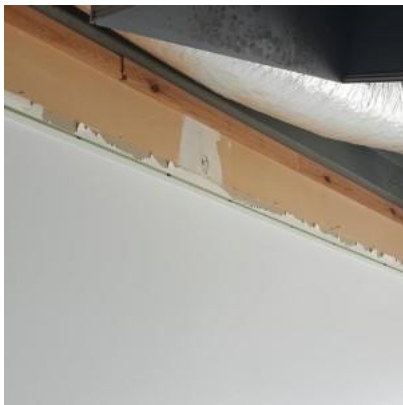
| <p>Enduit + Bande calicot</p> <p>Précisions de localisation :<br/>Localisation : 4ème étage-04-BU-27</p> | | <p>P140</p> | <p>Présence d'amiante</p> <p>Après analyse référence échantillon n°140</p> <p>Types de fibres :<br/>Papier peint non séparable + enduit plâtreux blanc:Amiante détecté</p> |

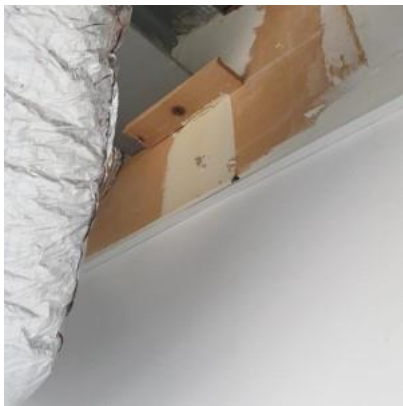
| <p>Enduit + Bande calicot</p> <p>Précisions de localisation :<br/>Localisation : 4ème étage-04-BU-24</p> | | <p>P143</p> | <p>Présence d'amiante</p> <p>Après analyse référence échantillon n°143</p> <p>Types de fibres :<br/>Peinture non séparable + enduit plâtreux blanc non séparable + papier non séparable + matériau plâtreux blanc avec couche cartonnée non séparable: Amiante détecté</p> |

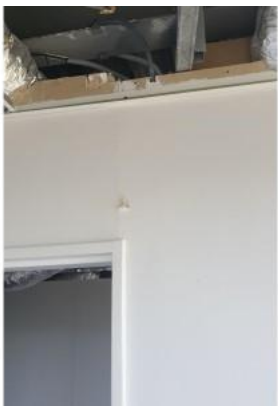
| <p>Enduit + Bande calicot</p> <p>Précisions de localisation :<br/>Localisation : 4ème étage-04-BU-21</p> | | <p>P150</p> | <p>Absence d'amiante</p> <p>Après analyse référence échantillon n°150</p> |

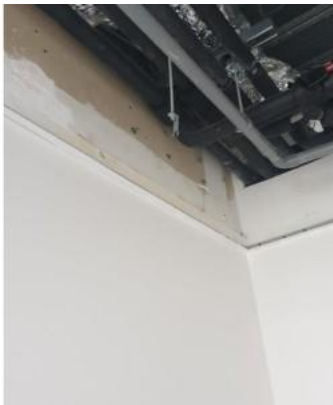
| <p>Enduit + Bande calicot</p> | | <p>P162</p> | <p>Absence d'amiante</p> <p>Après analyse référence échantillon n°162</p> |

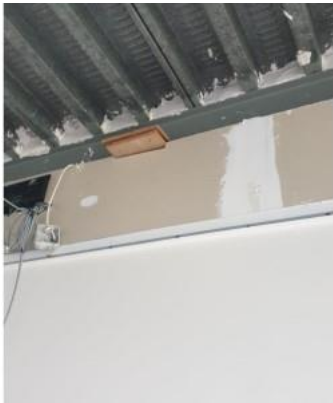
| Enduit + Bande calicot | | P169 | <p>Absence d'amiante</p> <p>Après analyse référence échantillon n°169</p> |

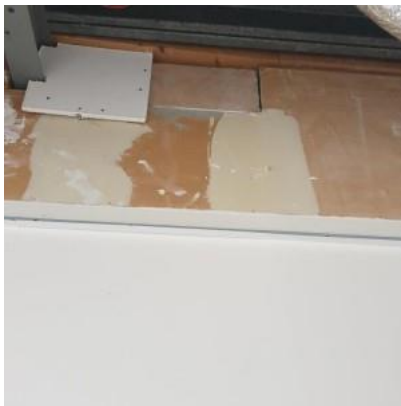
| Enduit + Bande calicot | | P173 | <p>Présence d'amiante</p> <p>Après analyse référence échantillon n°173</p> <p>Types de fibres :</p> <p>Peintures multiples en vrac non séparable + enduit plâtreux blanc en vrac non séparable: Amiante détecté</p> |

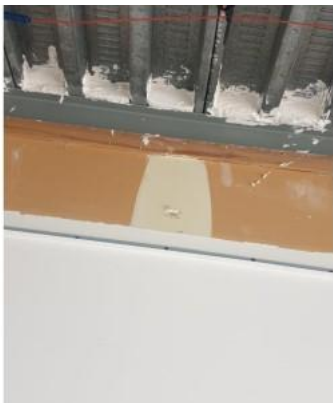
| Enduit + Bande calicot | | P177 | <p>Présence d'amiante</p> <p>Après analyse référence échantillon n°177</p> <p>Types de fibres :</p> <p>Peinture non séparable + enduit plâtreux beige non séparable + papier non séparable + matériau plâtreux blanc avec couche cartonnée non séparable: Amiante détecté</p> |

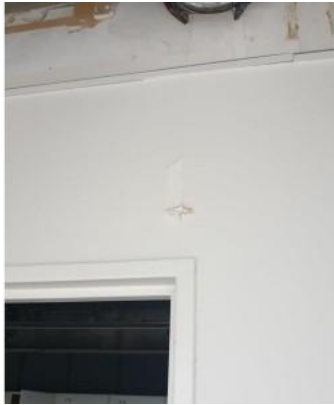
| Enduit + Bande calicot | | P197 | <p>Présence d'amiante</p> <p>Après analyse référence échantillon n°197</p> <p>Types de fibres :</p> <p>Peinture non séparable + toile fibreuse blanche non séparable + enduit plâtreux beige non séparable + papier non séparable + matériau plâtreux blanc avec couche cartonnée non séparable: Amiante détecté</p> |

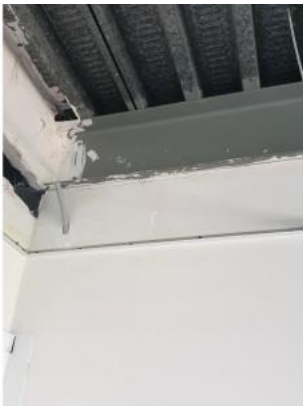
| <p>Colle de carreaux plâtre</p> <p>Précisions de localisation :<br/>Localisation : 2eme étage-02-BU-44</p> | | P057 | <p>Absence d'amiante</p> <p>Après analyse référence échantillon n°057</p> |

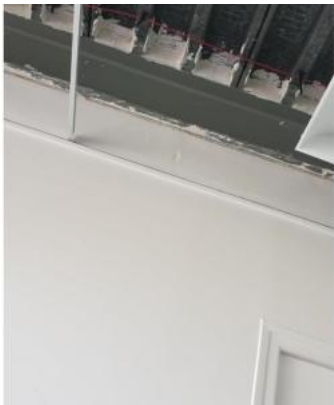
| <p>Colle de carreaux plâtre</p> <p>Précisions de localisation :<br/>Localisation : 2ème étage-02-BU-42</p> | | P061 | <p>Absence d'amiante</p> <p>Après analyse référence échantillon n°061</p> |

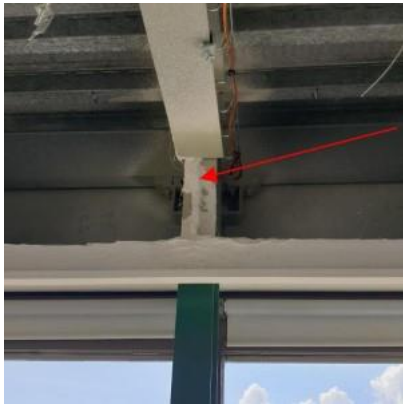
| <p>Protections en plâtre</p> <p>Précisions de localisation :<br/>Localisation : 3eme étage-03-BU-46</p> | | <p>P108</p> | <p>Absence d'amiante</p> <p>Après analyse référence échantillon n°108</p> |

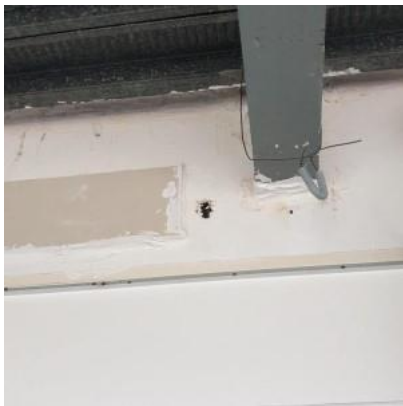
| <p>Enduits à base de plâtre (Staff)</p> <p>Précisions de localisation :<br/>Localisation : 3eme étage-03-BU-43</p> | | <p>P114</p> | <p>Absence d'amiante</p> <p>Après analyse référence échantillon n°114</p> |

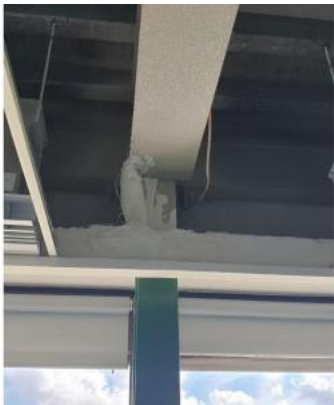
| <p>Enduits à base de plâtre (Staff)</p> <p>Précisions de localisation :<br/>Localisation : 3eme étage-03-BU-43</p> | | <p>P115</p> | <p>Absence d'amiante</p> <p>Après analyse référence échantillon n°115</p> |

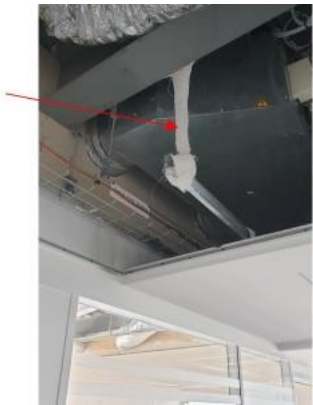
| <p>Protections en plâtre</p> <p>Précisions de localisation :<br/>Localisation : 3eme étage-Circulations</p> | | <p>P116</p> | <p>Absence d'amiante</p> <p>Après analyse référence échantillon n°116</p> |

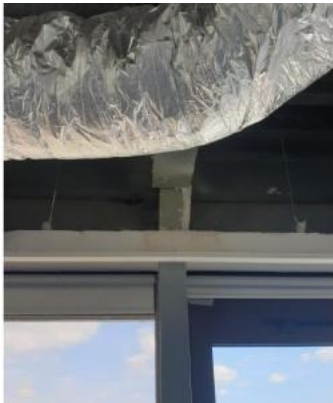
| <p>Protections en plâtre</p> <p>Précisions de localisation :<br/>Localisation : 4ème étage-04-BU-08</p> | | P132 | <p>Absence d'amiante</p> <p>Après analyse référence échantillon n°132</p> |

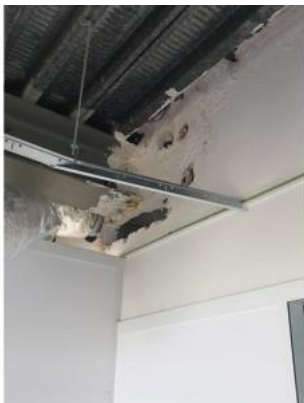
| <p>Enduits à base de plâtre (Staff)</p> <p>Précisions de localisation :<br/>Localisation : 4ème étage-04-BU-32</p> | | P136 | <p>Absence d'amiante</p> <p>Après analyse référence échantillon n°136</p> |

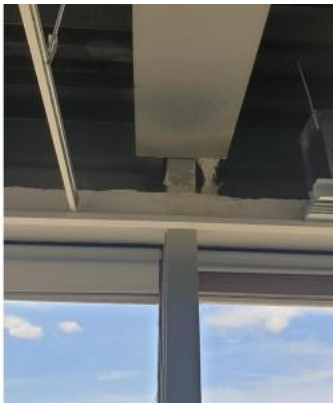
| <p>Enduits à base de plâtre (Staff)</p> <p>Précisions de localisation :<br/>Localisation : 4ème étage-04-BU-32</p> | | P137 | <p>Absence d'amiante</p> <p>Après analyse référence échantillon n°137</p> |

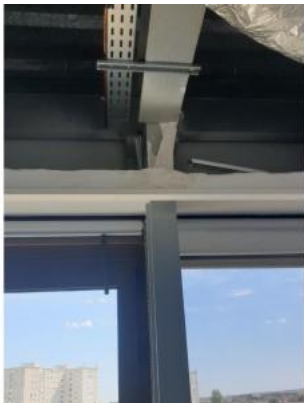
| <p>Enduits à base de plâtre (Staff)</p> <p>Précisions de localisation :<br/>Localisation : 4ème étage-04-BU-21</p> | | P151 | <p>Absence d'amiante</p> <p>Après analyse référence échantillon n°151</p> |

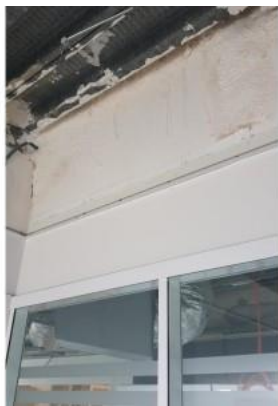
| Enduits à base de plâtre | | P190 | Absence d'amiante<br><br>Après analyse référence échantillon n°190 |

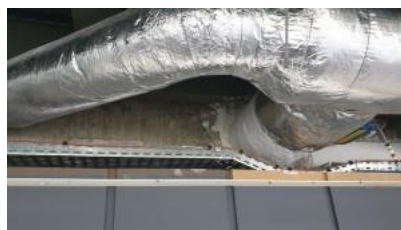
| ZPSO #8 | | Parois verticales intérieures / Enduits de ragréage, débullage, lissage | |
|---|---|---|---|
| <p>Enduits de ragréage, débullage, lissage</p> <p>Précisions de localisation :</p> <p>Localisation : 2eme étage-<br/>Circulations</p> | | P020 | <p>Absence d'amiante</p> <p>Après analyse référence échantillon n°020</p> |

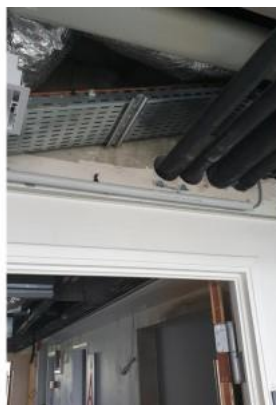
| ZPSO #8 | | Parois verticales intérieures / Enduits de ragréage, débullage, lissage | |
|---|---|---|---|
| <p>Enduits de ragréage, débullage, lissage</p> <p>Précisions de localisation :</p> <p>Localisation : 2eme étage-<br/>Circulations</p> | | P027 | <p>Absence d'amiante</p> <p>Après analyse référence échantillon n°027</p> |

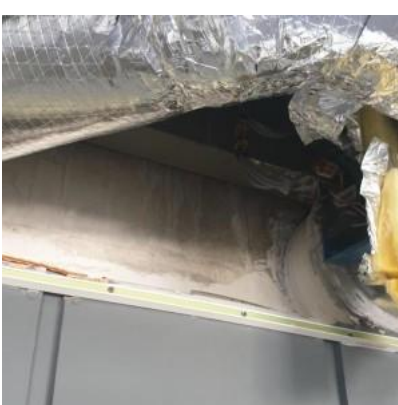
| <p>Enduits de ragréage, débullage, lissage</p> <p>Précisions de localisation :<br/>Localisation : 4ème étage-<br/>Circulations</p> | | <p>P127</p> | <p>Absence d'amiante</p> <p>Après analyse référence<br/>échantillon n°127</p> |

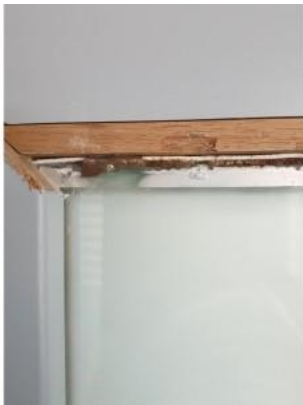
| Partie Inspectée / Description | Photo | N° Ech. | Conclusion |
|--|---|---|---|
| <p>Joint des portes coupe-feu, phoniques ou pare flammes (Joint de vitrage oculus)</p> <p>Précisions de localisation :<br/>Localisation : 2eme étage- Circulations</p> | | P066 | <p>Absence d'amiante</p> <p>Après analyse référence échantillon n°066</p> |

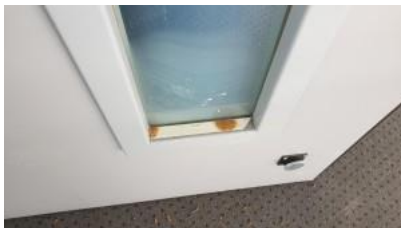
| Partie Inspectée / Description | Photo | N° Ech. | Conclusion |
|--|---|---|---|
| <p>Joint des portes coupe-feu, phoniques ou pare flammes (Joint de vitrage oculus)</p> <p>Précisions de localisation :<br/>Localisation : 2eme étage- Circulations</p> | | P067 | <p>Absence d'amiante</p> <p>Après analyse référence échantillon n°067</p> |

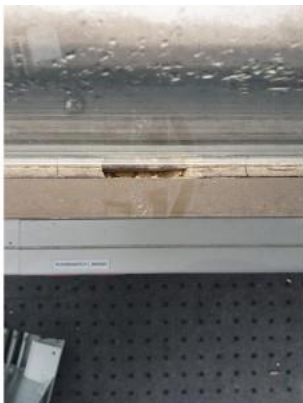
| Joints de mastic de vitrage (notamment châssis aluminium) | | P202 | Présence d'amiante<br><br>Après analyse référence échantillon n°202<br><br>Types de fibres :<br><br>Peinture non séparable + matériau compact beige:Amiante détecté |

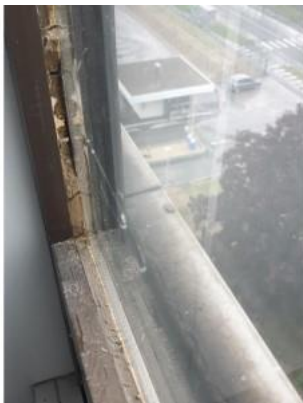
| Joints de mastic de vitrage (notamment châssis aluminium) | | P203 | Absence d'amiante<br><br>Après analyse référence échantillon n°203 |

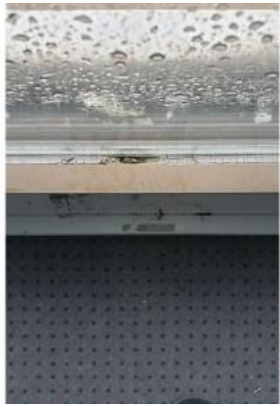
| <p>Jointes de mastic de vitrage<br/>(notamment châssis aluminium)</p> <p>Précisions de localisation :<br/>Localisation : 2eme étage-02-SR-02</p> | | P205 | <p>Absence d'amiante</p> <p>Après analyse référence<br/>échantillon n°205</p> |

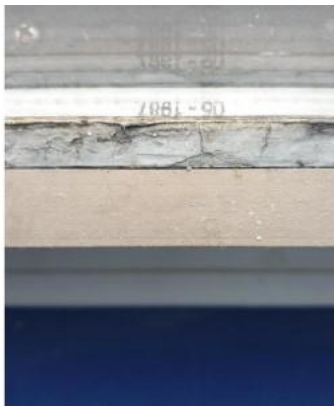
| <p>Jointes de mastic de vitrage<br/>(notamment châssis aluminium)</p> <p>Précisions de localisation :<br/>Localisation : 2eme étage-02-BU-05</p> | | P206 | <p>Présence d'amiante</p> <p>Après analyse référence<br/>échantillon n°206</p> |

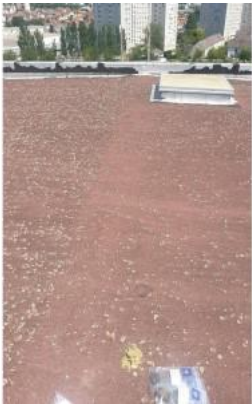
| Parties planes : revêtements bitumineux (bandes, lés...)<br>(Couche 1, Etanchéité 2) | | P212 | Absence d'amiante<br><br>Après analyse référence échantillon n°212 |

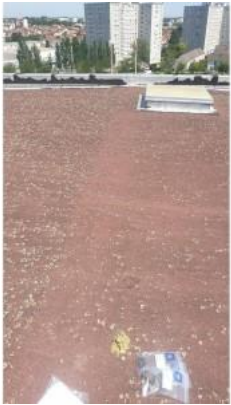
| Parties planes : revêtements bitumineux (bandes, lés...)<br>(Couche 2, Etanchéité 2) | | P213 | Absence d'amiante<br><br>Après analyse référence échantillon n°213 |
