Rapport de mission de repérage des matériaux et produits contenant de l'amiante avant réalisation de travaux dans un immeuble bâti

Numéro de rapport : C-DI93-2024-30-231022
Date du rapport : 10/06/2024
Date de visite : 30/05/2024

Informations du bien concerné	
Adresse	7 Quai Saint Bernard
	23 Niveau St Bernard
Propriétaire	SORBONNE UNIVERSITE 18 rue de la Sorbonne 75005 PARIS 05
Opérateur de repérage	LUBINO SLY adm.diag@btp-diagnostics.fr
Norme utilisée : NF X 46-020 : Aout 2017

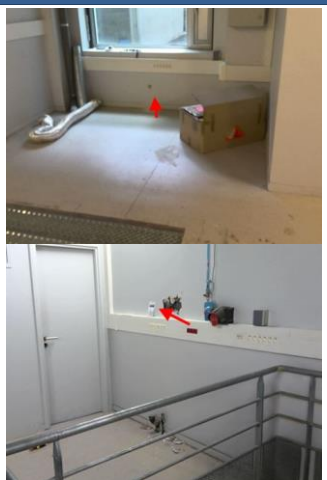
ZPSO-002a : Partie à inspecter : Enduit à base de plâtre lissé ou taloché | Description : Peinture+enduit à base de plâtre.

Ouvrage	Localisation	Zone	Matériau(x) ou produit(s)	Conclusion	N° Echantillon	Photo
Murs et cloisons maçonnés	Saint Bernard - 13.23.SB17	Mur	Peinture+enduit à base de plâtre	Absence d'amiante (Après analyse en laboratoire)	P002; P003

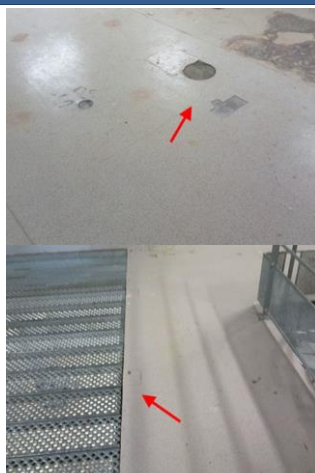
ZPSO-005a : Partie à inspecter : Colle non bitumineuse | Description : Revêtement souple + Colle non bitumineuse + Ragréage.

Ouvrage	Localisation	Zone	Matériau(x) ou produit(s)	Conclusion	N° Echantillon	Photo
Revêtements de sols	Saint Bernard - 13.23.SB15; Saint Bernard - 13.23.SB17; S/Sol - 13.23.SB33	Plancher	Revêtement souple + Colle non bitumineuse + Ragréage	Absence d'amiante (Après analyse en laboratoire)	P006; P009

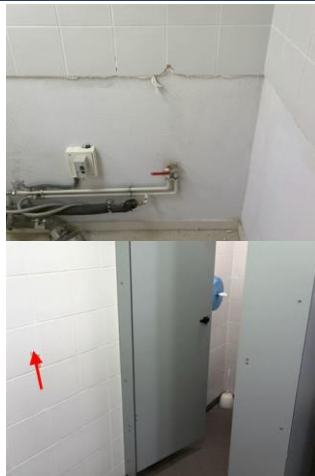
ZPSO-007a : Partie à inspecter : Colle de faïence | Description : Colle de faïence.

Ouvrage	Localisation	Zone	Matériau(x) ou produit(s)	Conclusion	N° Echantillon	Photo
Revêtements de murs, poteaux, cloisons, gaines, coffres	Saint Bernard - WC; S/Sol - 13.23.SB33; S/Sol - 13.23.SB31; S/Sol - 13.23.SB29; S/Sol - 13.23.SB08; S/Sol - 13.23.SB27	Mur	Colle de faïence	Absence d'amiante (Après analyse en laboratoire)	P008; P010; P016

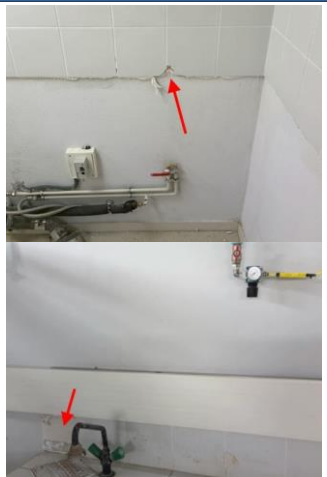
ZPSO-008a : Partie à inspecter : Colle de faïence | Description : Joint de faïence.

Ouvrage	Localisation	Zone	Matériau(x) ou produit(s)	Conclusion	N° Echantillon	Photo
Revêtements de murs, poteaux, cloisons, gaines, coffres	S/Sol - 13.23.SB33; S/Sol - 13.23.SB27	Mur	Joint de faïence	Absence d'amiante (Après analyse en laboratoire)	P011; P015
