Référence client : **25-0408/1 Rev1**

## RAPPORT DE MISSION DE REPERAGE DES MATERIAUX ET PRODUITS CONTENANT DE L'AMIANTE AVANT REALISATION DE TRAVAUX

CMN - Appartement Présidentiel - SG - CH18-20-23 - Château de Rambouillet 78120 RAMBOUILLET

Travaux de rénovation partielle de peinture (localisation suivant zones définies ci-avant)

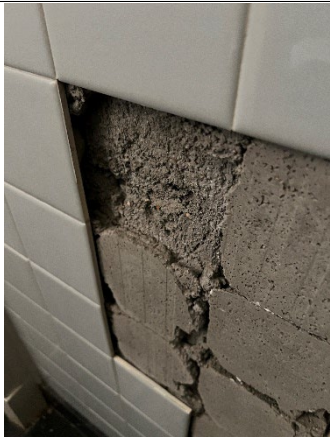
Matériaux et produits	Localisation	Numéro de prélèvement	Numéro d'analyse	Photo
Autres matériaux (Colle grise)	-N1bis-Z5 SDB (Murs)	P1	IT152504-3085

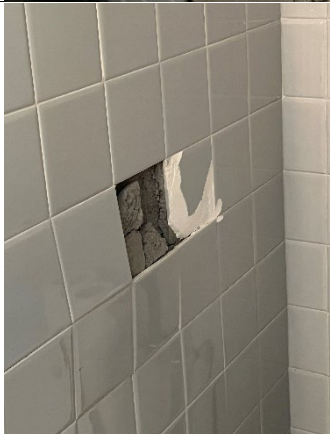
Autres matériaux (Colle grise)	-N1bis-Z7 CH-SDB (Murs)	P2	IT152504-3086

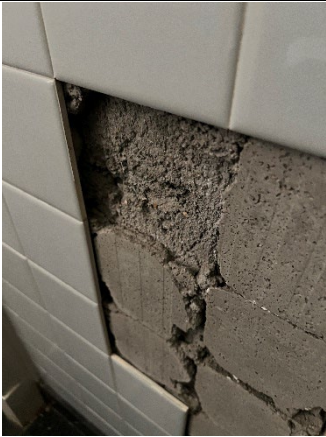
Matériaux et produits	Localisation	Numéro de prélèvement	Numéro d'analyse	Photo
Autres matériaux (Colle grise)	-N1bis-Z5 SDB (Murs)	P1	IT152504-3085

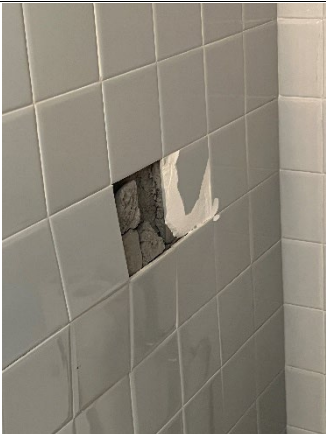
Autres matériaux (Colle grise)	-N1bis-Z7 CH-SDB (Murs)	P2	IT152504-3086
