DOSSIER DE DIAGNOSTICS TECHNIQUES

**Bâtiment enseignement supérieur
Campus de Jarlard
rue Moissan
81000 ALBI**

Rapport de mission de repérage des matériaux et produits contenant de l'amiante avant réalisation de travaux

R. 4412-97 modifié par le décret 2012-639 du 4 mai 2012
Norme NF X 46-020

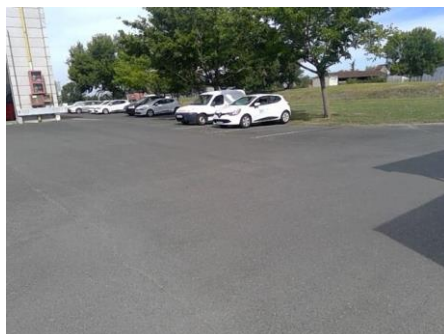
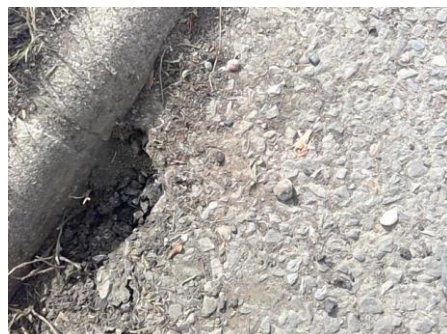
ANNEXE 1 – FICHE D'IDENTIFICATION ET DE COTATION
PRELEVEMENT : P001

Nom du client	Numéro de dossier		Pièce ou local
ECOLE DES MINES - IMT Albi Carmaux	1676ECOLE DES MINES - IMT Albi Carmaux		RDC - Parking
Matériau	Date de prélèvement		Nom de l'opérateur
bitume	06/07/2022		BRILHAULT Sébastien
Localisation			
enrobe - Sol			
Résultat amiante			
absence d'amiante

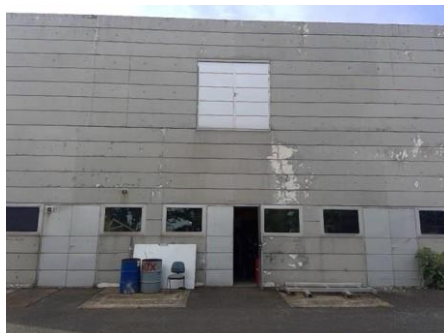
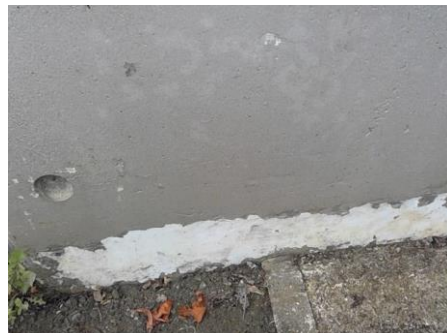
PRELEVEMENT : P002

Nom du client	Numéro de dossier		Pièce ou local
ECOLE DES MINES - IMT Albi Carmaux	1676ECOLE DES MINES - IMT Albi Carmaux		RDC - Batment facade ouest
Matériau	Date de prélèvement		Nom de l'opérateur
beton - Peinture	06/07/2022		BRILHAULT Sébastien
Localisation			
voile prefabriqu�� - Mur			
R��sultat amiante			
absence d'amiante

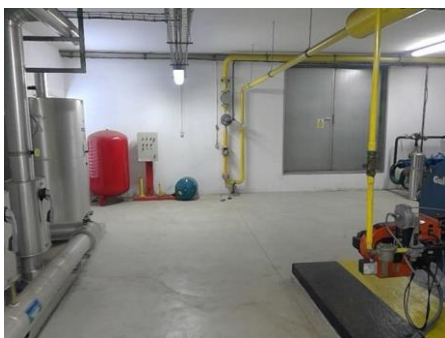
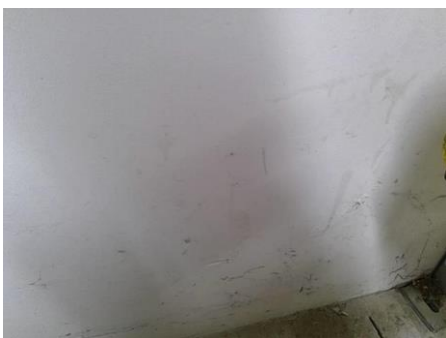
PRELEVEMENT : P004

Nom du client	Numéro de dossier	Pièce ou local
ECOLE DES MINES - IMT Albi Carmaux	1676ECOLE DES MINES - IMT Albi Carmaux	1er - Chaufferie
Matériau	Date de prélèvement	Nom de l'opérateur
plaque de plâtre calicot - Peinture	06/07/2022	BRILHAULT Sébastien
Localisation		
Cloisons - Mur		
Résultat amiante		
absence d'amiante

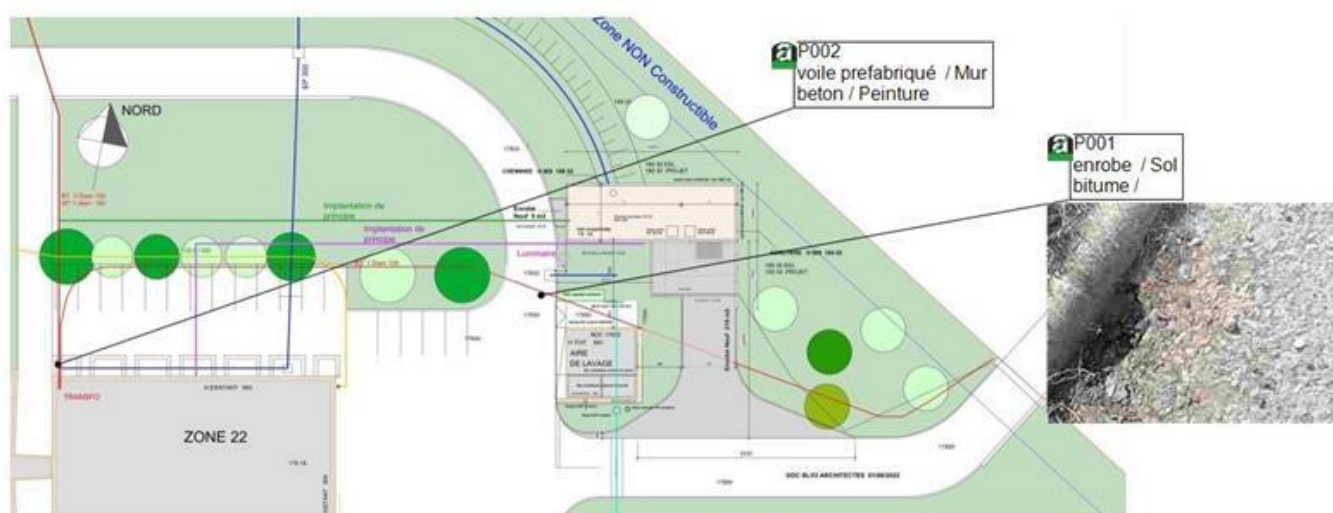
PLANCHE DE REPERAGE USUEL				Adresse de l'immeuble :	Campus de Jarlard rue Moissan 81000 ALBI
N° dossier :	1676ECOLE DES MINES - IMT Albi Carmaux				
N° planche :	1/2	Version :	0		
Origine du plan :	Cabinet de diagnostics			Bâtiment – Niveau :	Croquis N°1: zones de travaux

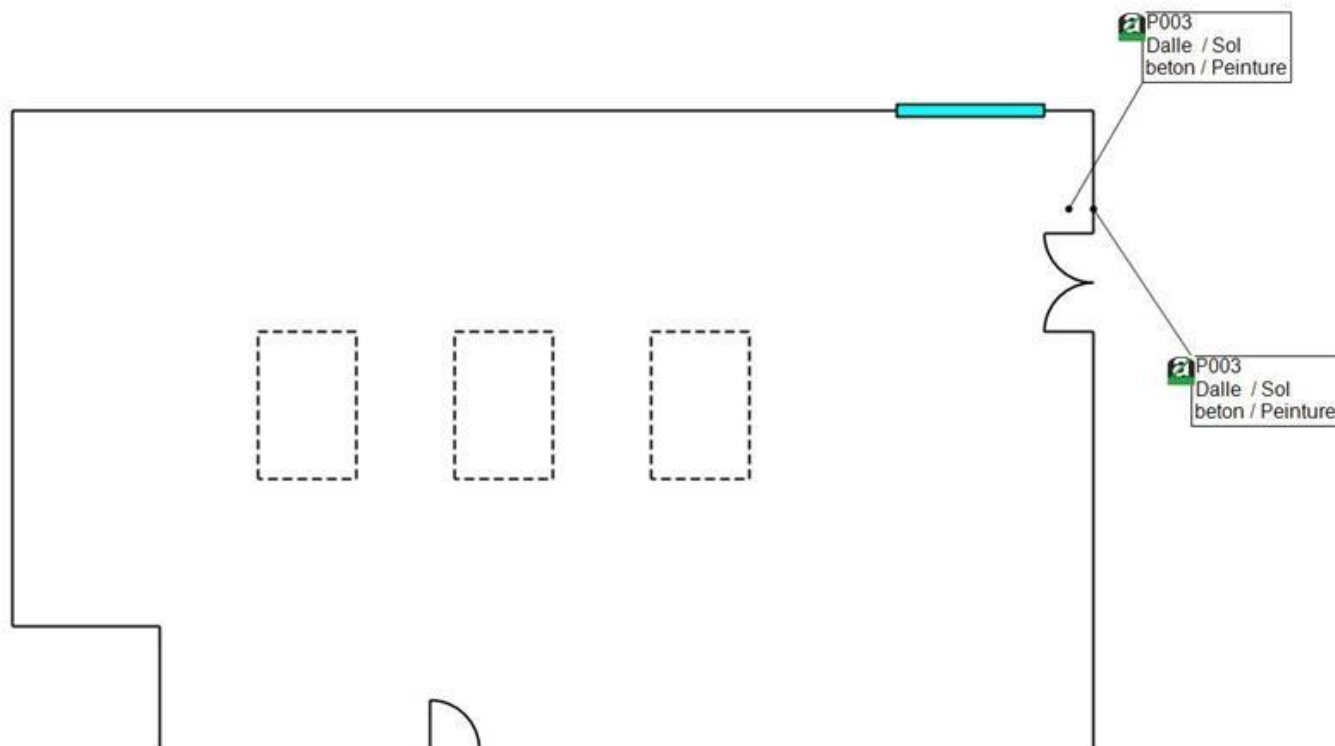
PLANCHE DE REPERAGE USUEL				Adresse de l'immeuble :	Campus de Jarlard rue Moissan 81000 ALBI
N° dossier :	1676ECOLE DES MINES - IMT Albi Carmaux				
N° planche :	2/2	Version :	0		
Origine du plan :	Cabinet de diagnostics			Bâtiment – Niveau :	Croquis N°2 : chaufferie
