Aéroport MARSEILLE-PROVENCE

RESA et APPROCHE

Etude géotechnique - Recherche amiante et quantification des HAP

Novembre 2019

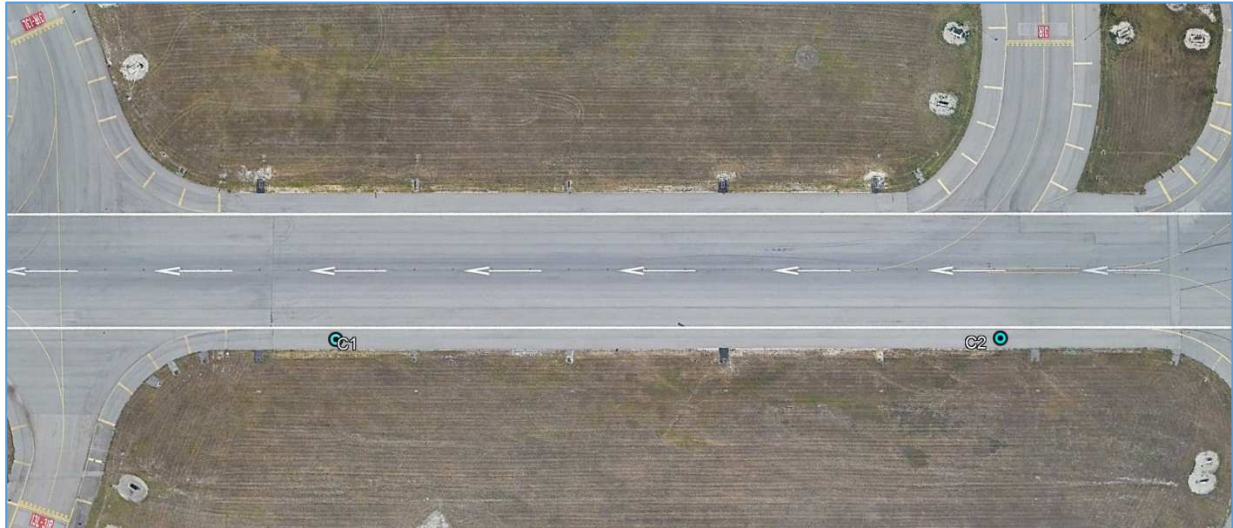
Deux carottages ont été réalisés côté Sud-Ouest de la piste 13L/31R sur l'accotement entre les bretelles E9 et E7.

Une structure homogène est identifiée :

- 5.5 cm Béton Bitumineux collé
- 5 cm Béton Bitumineux semi-collé
- 9 cm Béton Bitumineux décollé
- 5.5 cm Béton Bitumineux
- GNT

Le rapport de carottage est inséré en annexe 2.

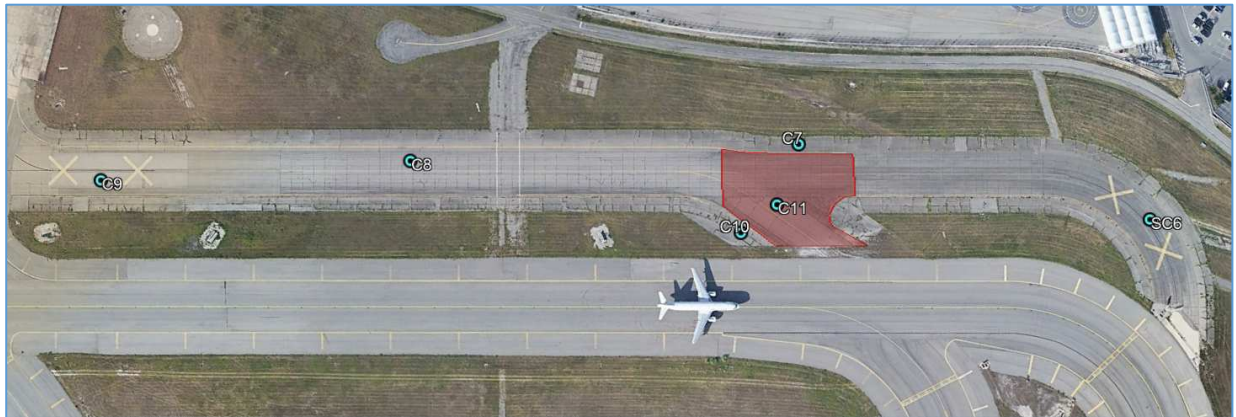
Implantation des carottages ancien taxiway D8

Une zone est réputée contenir des enrobés amiantés suite à l'utilisation de « Compoflex » dans les années 80. Trois carottages sont implantés spécifiquement dans et à proximité de cette zone afin de confirmer la zone impactée. Les autres carottages sont implantés sur le reste de la section.

Une structure homogène est identifiée sur la section courante de l'ancien taxiway D8 :

- 10 cm Béton Bitumineux en deux ou trois couches collées entre elles,
- Faible épaisseur de GNT (< 10 cm)

Seule la carotte implantée au droit de la zone supposée contenir du CompoFlex présente de l'amiante sur les couches superficielles, jusqu'à 9 cm de profondeur d'après la carotte C11. Ceci valide bien que seule la zone représentée au §3.3 est impactée.

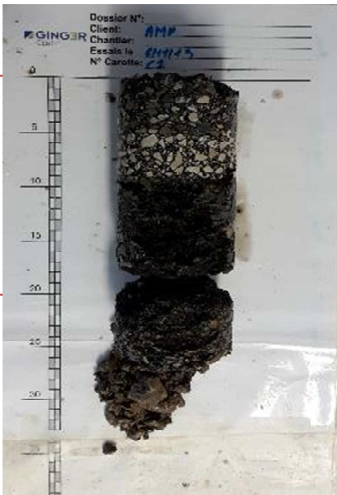
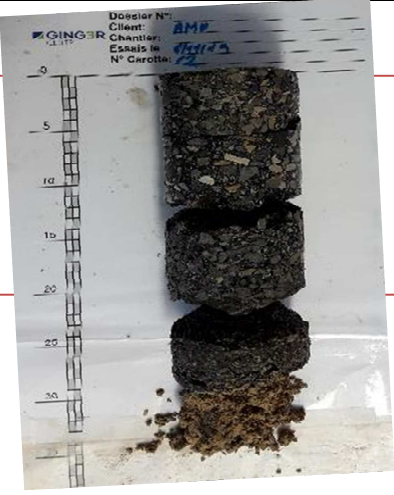
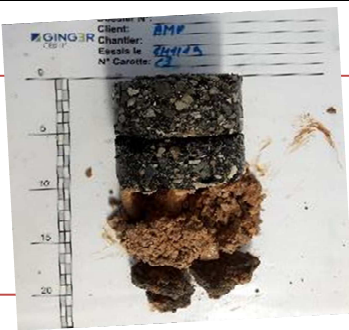
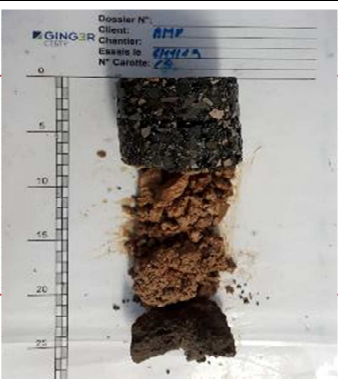
Numéro de carotte	C1	C2	C3	C4
Date du carottage	06/11/2019	06/11/2019	06/11/2019	06/11/2019
Voie	Accotement 13L/31R	Accotement 13L/31R	chaussée légère	chaussée légère
Sens				
PR	+	+	+	+
Couche 1 (cm)	5 BB collé(e)	5.5 BB décollé(e) au carottage	4.5 BB décollé(e) au carottage	3.5 BB collé(e)
Couche 2 (cm)	3.5 BB collé(e)	6.5 BB décollé(e) au carottage	3.5 BB	3.5 BB
Couche 3 (cm)	9.5 BB décollé(e)	9 BB décollé(e) au carottage	9 GNT	13 GNT
Couche 4 (cm)	5.5 BB collé(e)	6 BB décollé(e) au carottage	5 TN	4 TN
Couche 5 (cm)	0.5 Enduit superficiel	8 GNT		
Couche 6 (cm)	10 GNT			
Couche 7 (cm)				
Couche 8 (cm)				
Couche 9 (cm)				
Couche 10 (cm)				
Couche 11 (cm)				
Couche 12 (cm)				
Photo
