MARIGNANE (13)
Mission G5 – Diagnostic géotechnique

Rapport n° PR.84CO.21.0056 – 001 – Ind 0 – 07/02/2023

Diagnostic de la piste principale 13L/31R
Aéroport Marseille-Provence

- Rapport d'étude -

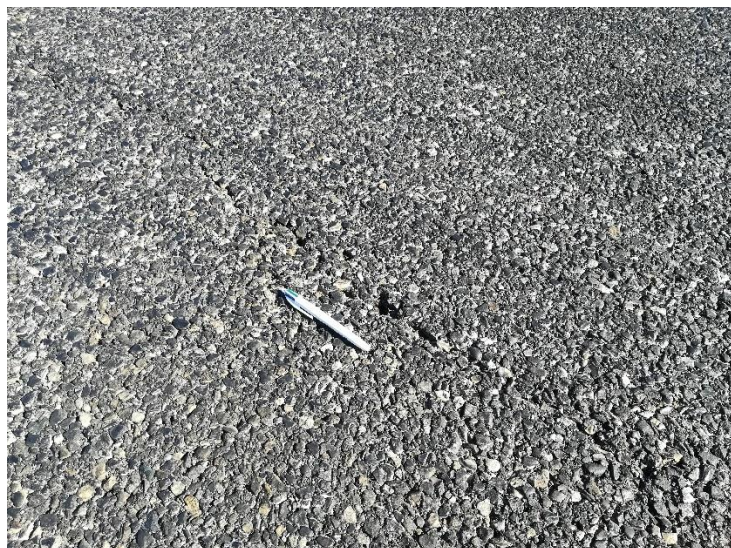
- La présence de fissures longitudinales, non continues, sur la largeur de la piste, qui ont été pour certaines colmatées avec du bitume. Elles peuvent être mises en relation avec les joints des dalles béton sous-jacentes. Localement, ces fissures s'évasent du fait d'un départ de matériaux bitumineux (vers SC7 par exemple, entre D1 et D2, ...).

Vers SC4 : fissure avec départ de matériaux

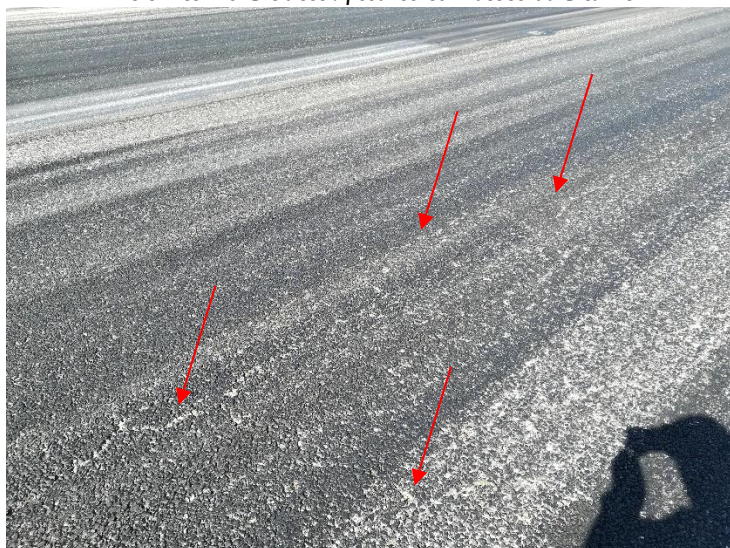
Vers SC3 : début de faïençage

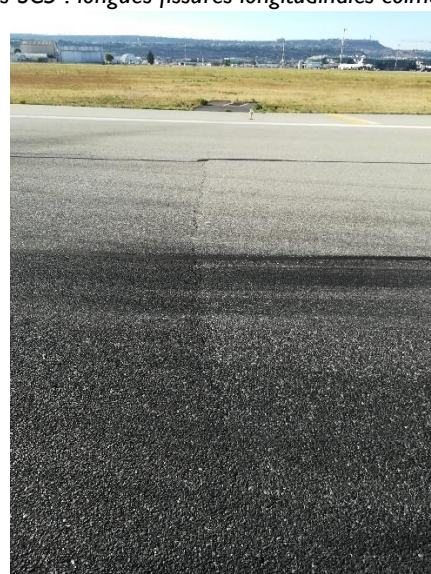
Vers SC16 : Fissure transversale

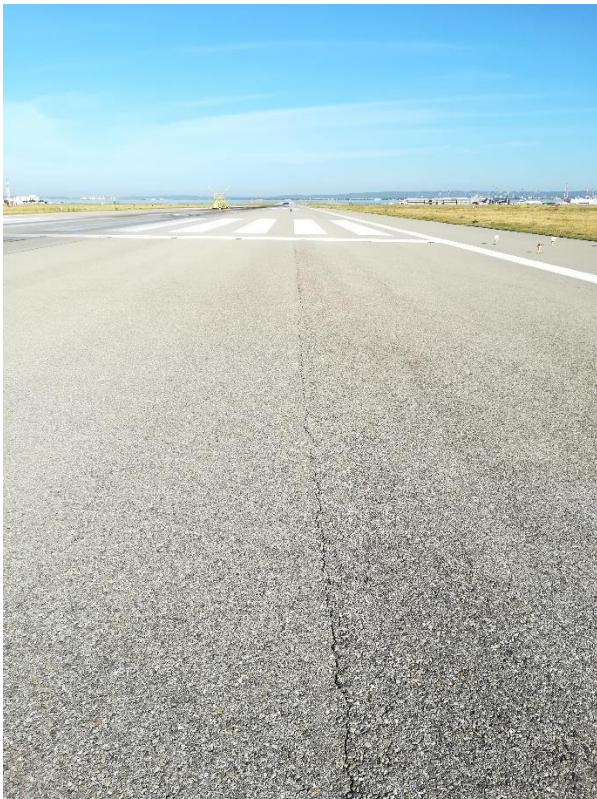
Vers SC9 : fissure longitudinale

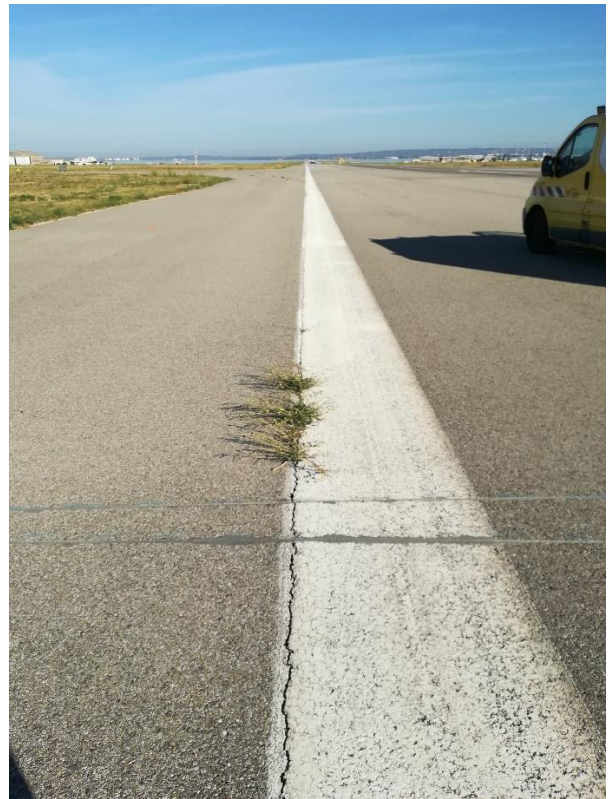
Vers SC9 : fissure longitudinale en limite piste/accotement

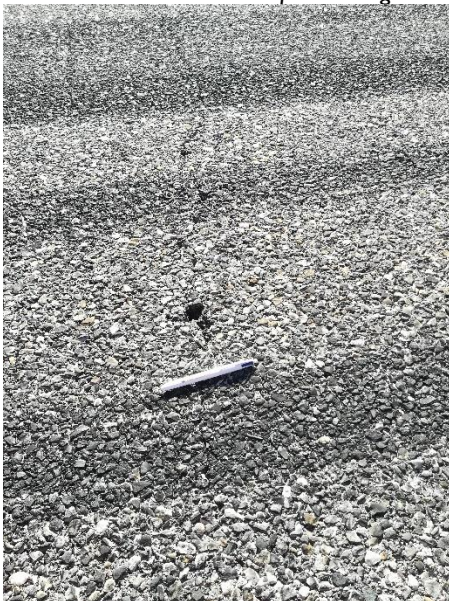
Vers SC7 : fissure avec départ de matériaux

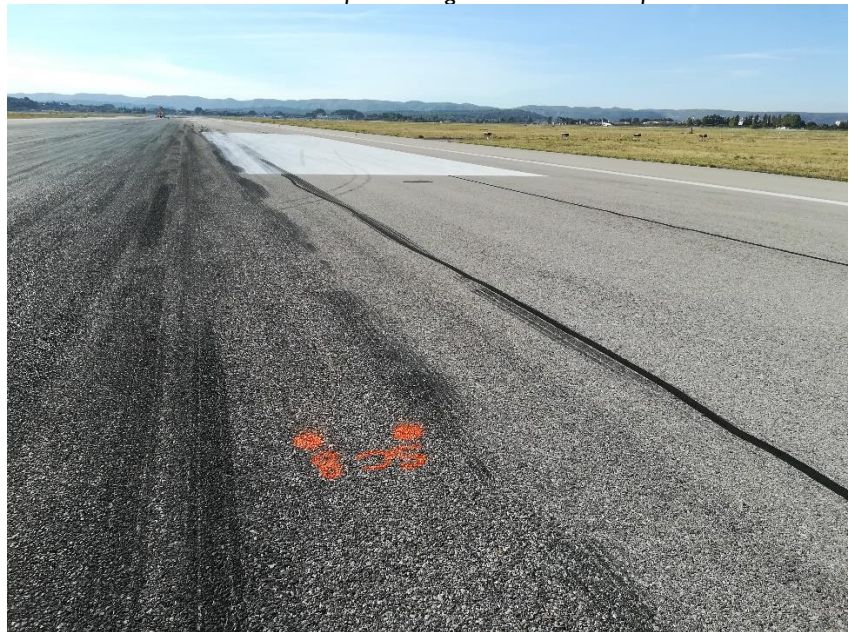
- Une perte du liant bitumineux avec risque de départ de gravillons sur le linéaire où les interventions de dégomme sont les plus importantes.
- La présence d'une fissure longitudinale à la limite de la piste et des accotements : elle semble correspondre à la limite de mise en œuvre entre deux bandes de matériaux bitumineux.

Vers SC8 : surface très rugueuse suite à perte du liant bitumineux en surface vers l'axe de la piste, en comparaison avec la bande extérieure peu affectée par le phénomène (intervention de dégomme)

Dans les zones soumises à un dégomme important, on observe un désenrobage des granulats via le retrait du liant bitumineux, conduisant à une dégradation de surface de la couche de roulement.

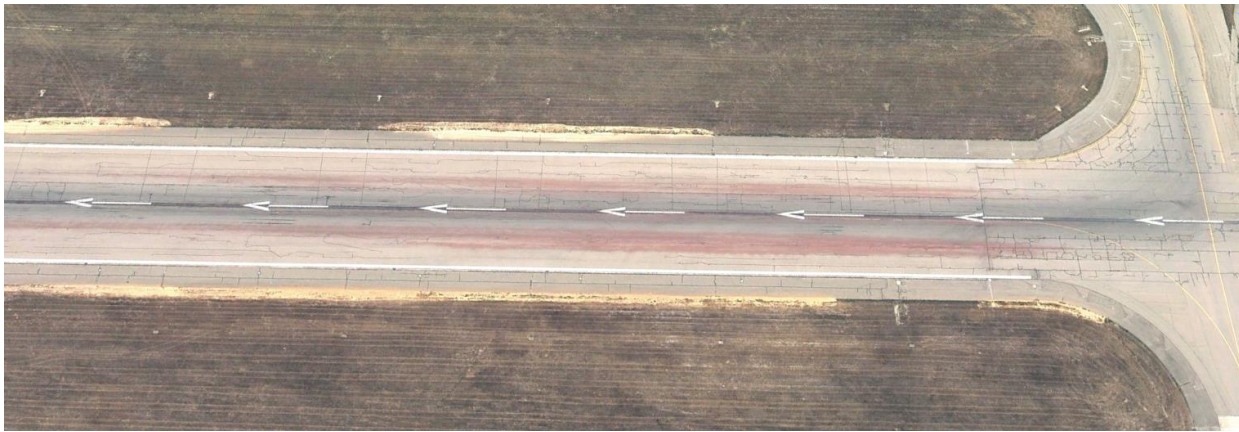
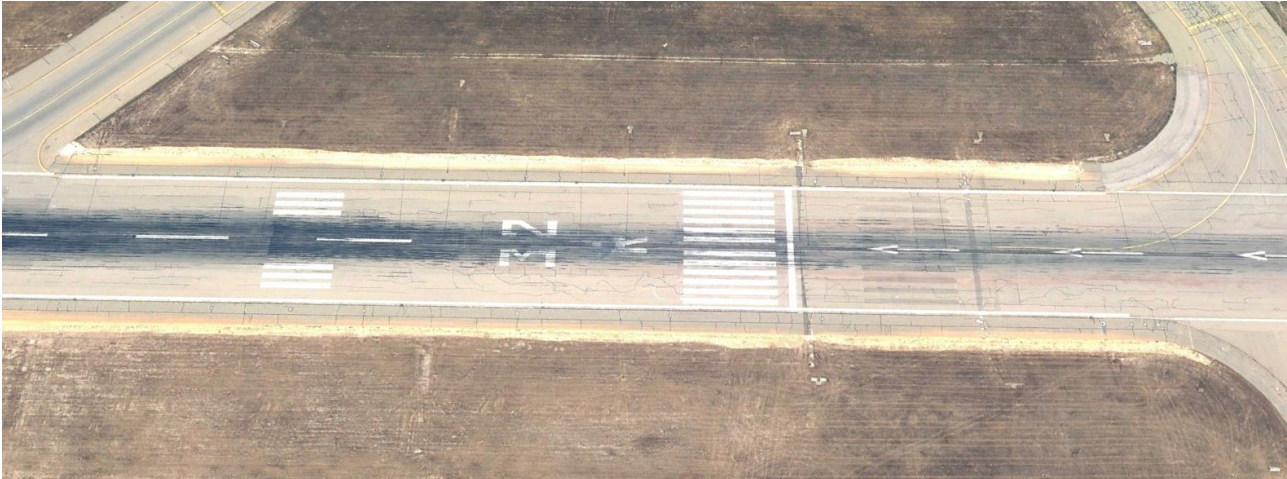
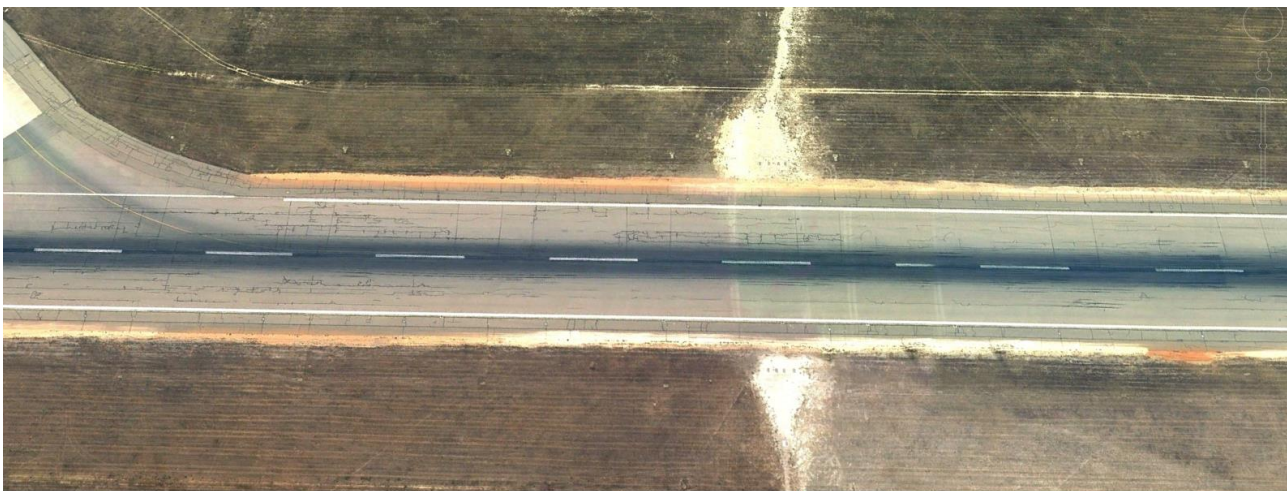
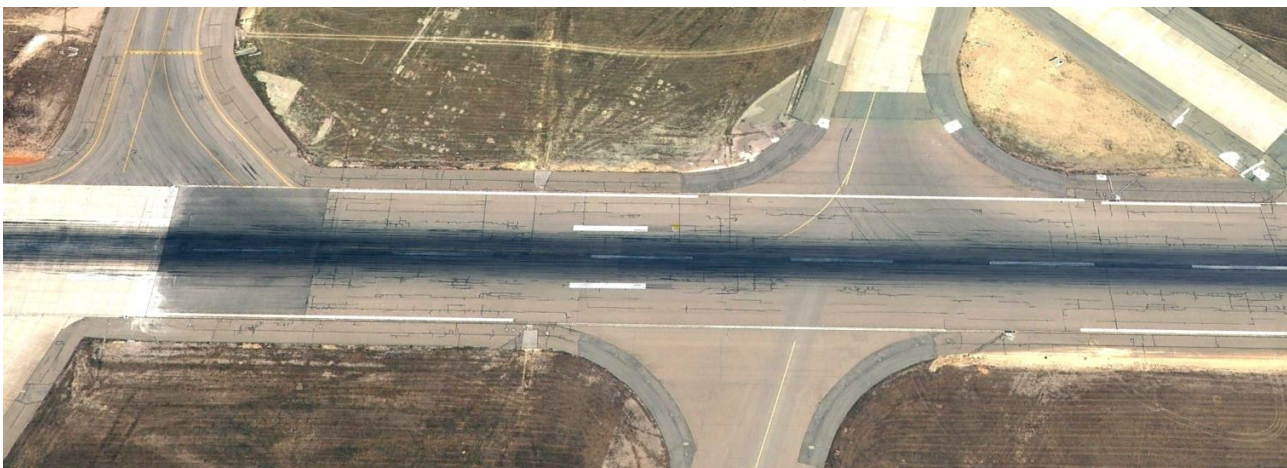
Vues aériennes d'août 2007 - Zoom sur tronçon de piste (source : google Earth)

L'observation des vues aériennes d'avant la réfection de la piste de 2007 montre la présence de nombreuses fissures, fissures a priori colmatées, le long de la piste en structure bitumineuse (allongement 2 et piste originale) mais peu ou pas au droit de l'allongement 1 en structure béton. Le maillage de fissures est plus dense dans les zones les plus sollicitées de la piste (extraits de vues aérienne ci-après).

Ce maillage de fissures n'est pas réapparu en surface en 2022.

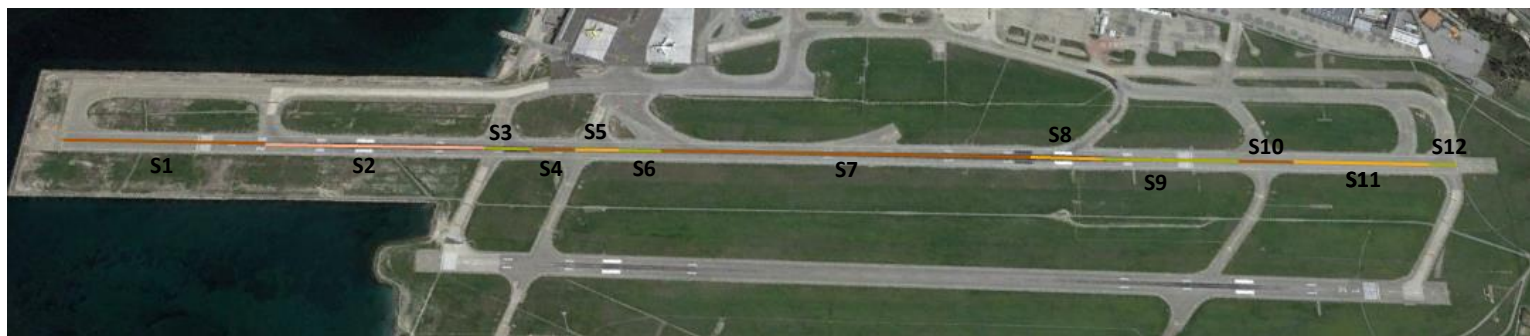
ZONAGE DES FICHES PCN TRANSMISES (SECTIONS) :

En tenant compte des résultats des différentes investigations, nous proposons de réaliser une analyse comparative avec les fiches PCN (S1 à S12) de novembre 2019 qui nous ont été transmises.

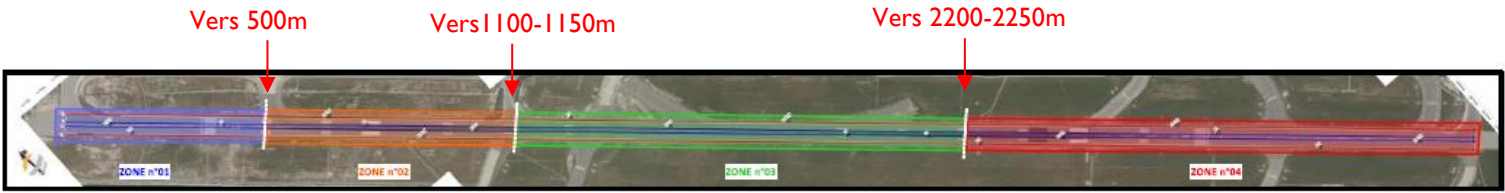
A grande échelle, le découpage en 4 zones basé sur les fiches PCN et proposé dans le CCP est cohérent avec les résultats des investigations. Sur la base des relevés radar et des mesures au HWD, seule la limite entre les zones 3 et 4 peut être décalée vers l'Ouest.

Extrait du rapport des investigations géophysiques par radar
