## RAPPORT DE REPERAGE DU PLOMB AVANT TRAVAUX

Rapport N°: 2021-7737-p01

Préfecture du Pas De Calais  
62000 Arras

**Date de repérage :** 29 octobre 2021

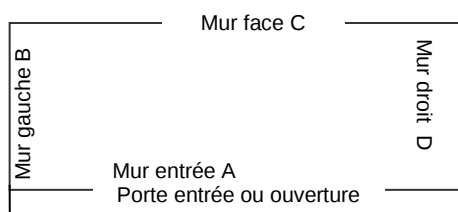
A l'intérieur de chaque pièce, les éléments unitaires sont repérés (face, gauche, droite...) dans le sens des aiguilles d'une montre. Si plusieurs entrées existent, celle retenue est définie précisément : gauche, centre, droite, idem si plusieurs fenêtres existent dans la même pièce.
