Fiche récapitulative du Dossier Technique Amiante

Version 14	02/07/2024	Etat de conservation des matériaux et produits contenant de l'amiante et mise à jour de la fiche recap

Adresse : **Université de Caen CAMPUS 4**

BAT COMUE/ CIT

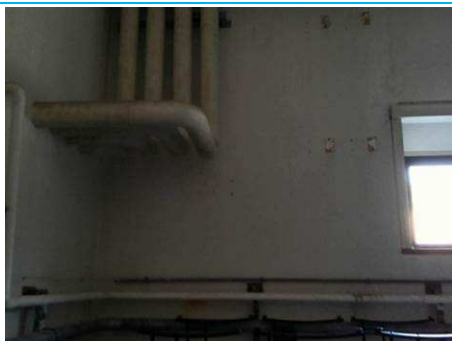
Matériaux : ZPSO-002

Description : Enveloppes de calorifuges

Localisation : Rez de chaussée - ZONE C- Local Technique CB 002b

Résultat : Présence d'amiante

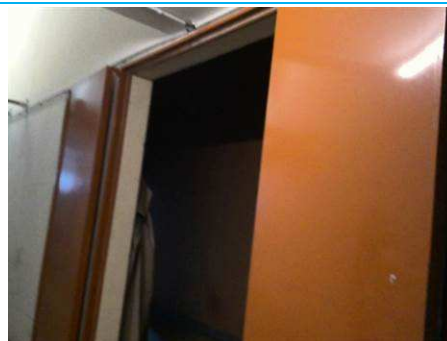
Matériaux : ZPSO-001

Description : Joints (bandes)

Localisation : Rez de chaussée - ZONE C- Local Technique CB 002; Rez de chaussée - ZONE C- Local Technique CB 003

Résultat : Présence d'amiante

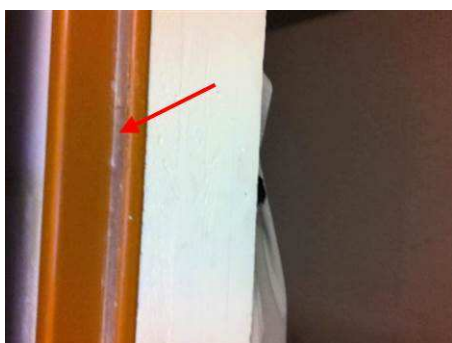
Matériaux : ZPSO-001

Description : Joints (bandes)

Localisation : Rez de chaussée - ZONE C- Local Technique CB 002; Rez de chaussée - ZONE C- Local Technique CB 003

Résultat : Présence d'amiante

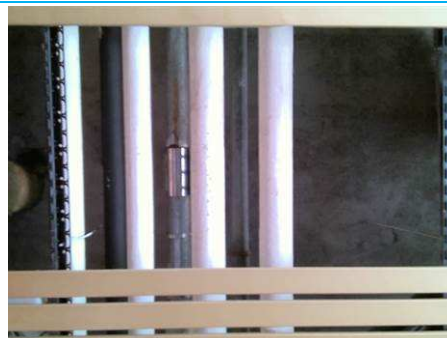
Matériaux : ZPSO-005

Description : Enveloppes de calorifuges

Localisation : Rez de chaussée - ZONE F- Local Technique IT 052b; Rez de chaussée - ZONE F- Circulation IT 024; Rez de chaussée - ZONE F- Circulation IT 023; Rez de chaussée - ZONE F- Circulation IT 022; Rez de chaussée - ZONE F- Circulation IT 021; 1er étage - Zone F: Circulation IT 123; 2ème étage - Zone F: gaine technique; Mezzanine - IT 025

Résultat : Présence d'amiante

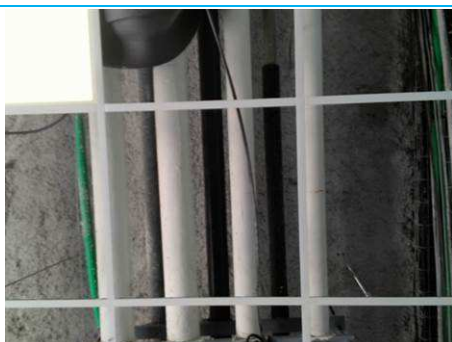
Matériaux : ZPSO-005

Description : Enveloppes de calorifuges

Localisation : Rez de chaussée - ZONE F- Local Technique IT 052b; Rez de chaussée - ZONE F- Circulation IT 024; Rez de chaussée - ZONE F- Circulation IT 023; Rez de chaussée - ZONE F- Circulation IT 022; Rez de chaussée - ZONE F- Circulation IT 021; 1er étage - Zone F: Circulation IT 123; 2ème étage - Zone F: gaine technique; Mezzanine - IT 025

Résultat : Présence d'amiante

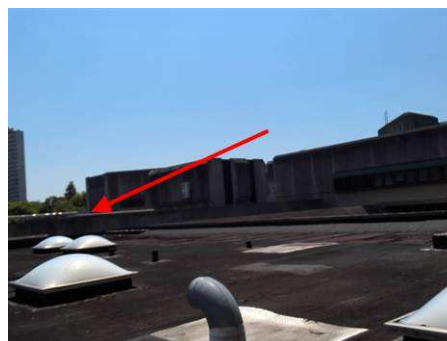
Matériaux : ZPSO-003

Description : Enveloppes de calorifuges et calorifigeage

Localisation : Extérieur - ZONE C- Toit terrasse

Résultat : Absence d'amiante

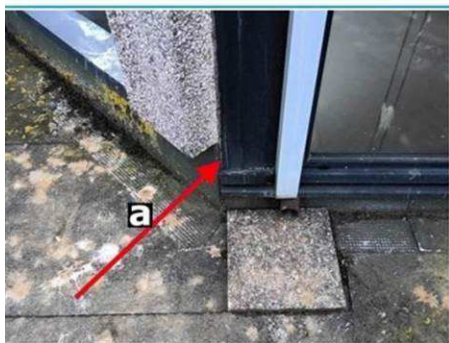
Matériaux : ZPSO-006

Description : Joint d'étanchéité entre menuiserie et structure

Localisation : Extérieur - Bat 2: toiture terrasse

Résultat : Présence d'amiante Suivant documentation Rapport
2403CHNCA- BI3280000000835 de SOCOTEC datant du
25/04/2024

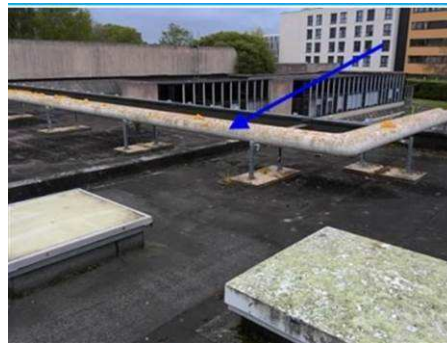
Matériaux : ZPSO-003

Description : Enveloppes de calorifuges et calorifigeage

Localisation : Extérieur - ZONE C- Toit terrasse

Résultat : Absence d'amiante. Suivant documentation Rapport
2403CHNCA- BI3280000000835 de SOCOTEC datant du
25/04/2024
