Contrôle périodique des matériaux et produits des listes A et B à intégrer au Dossier Technique Amiante

Université de Caen CAMPUS 4
BAT COMUE/ CIT
17 à 19 Rue Claude Bloch
14000 CAEN

Référence du dossier : 2405CHNCA - BI328000001105

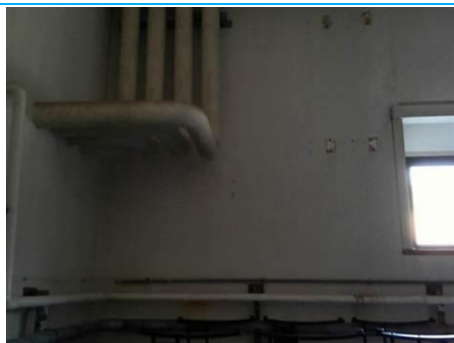
Matériaux : ZPSO-002

Description : Enveloppes de calorifuges

Localisation : Rez de chaussée - ZONE C- Local Technique CB 002b

Résultat : Présence d'amiante

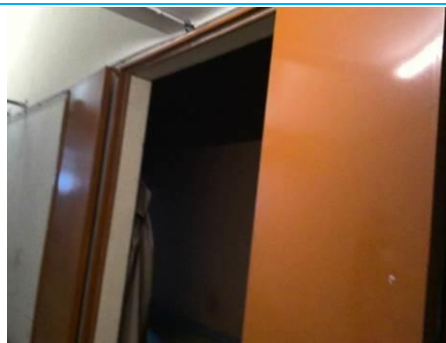
Matériaux : ZPSO-001

Description : Joints (bandes)

Localisation : Rez de chaussée - ZONE C- Local Technique CB 002; Rez de chaussée - ZONE C- Local Technique CB 003

Résultat : Présence d'amiante

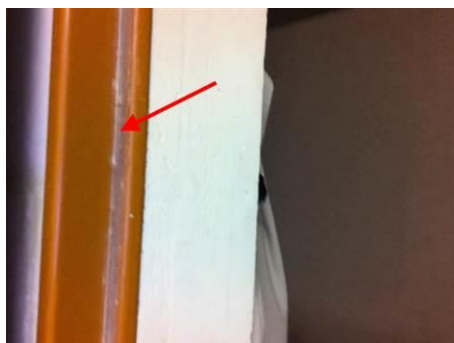
Matériaux : ZPSO-001

Description : Joints (bandes)

Localisation : Rez de chaussée - ZONE C- Local Technique CB 002; Rez de chaussée - ZONE C- Local Technique CB 003

Résultat : Présence d'amiante

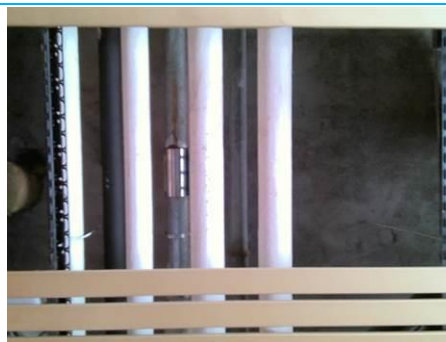
Matériaux : ZPSO-005

Description : Enveloppes de calorifuges

Localisation : Rez de chaussée - ZONE F- Local Technique IT 052b; Rez de chaussée - ZONE F- Circulation IT 024; Rez de chaussée - ZONE F- Circulation IT 023; Rez de chaussée - ZONE F- Circulation IT 022; Rez de chaussée - ZONE F- Circulation IT 021; 1er étage - Zone F: Circulation IT 123; 2ème étage - Zone F: gaine technique; Mezzanine - IT 025

Résultat : Présence d'amiante

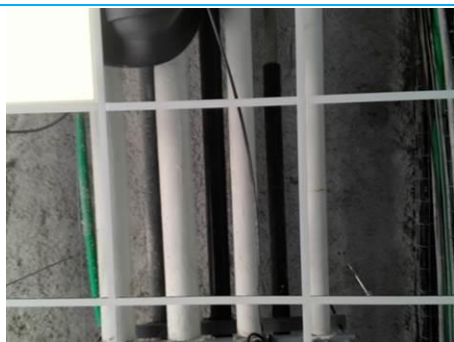
Matériaux : ZPSO-005

Description : Enveloppes de calorifuges

Localisation : Rez de chaussée - ZONE F- Local Technique IT 052b; Rez de chaussée - ZONE F- Circulation IT 024; Rez de chaussée - ZONE F- Circulation IT 023; Rez de chaussée - ZONE F- Circulation IT 022; Rez de chaussée - ZONE F- Circulation IT 021; 1er étage - Zone F: Circulation IT 123; 2ème étage - Zone F: gaine technique; Mezzanine - IT 025

Résultat : Présence d'amiante

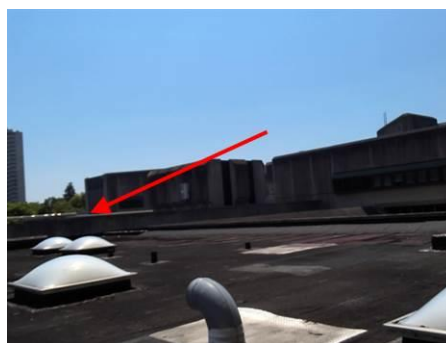
Matériaux : ZPSO-003

Description : Enveloppes de calorifuges et calorifugeage

Localisation : Extérieur - ZONE C- Toit terrasse

Résultat : Absence d'amiante Suivant documentation Rapport 2403CHNCA- BI328000000835 de SOCOTEC datant du 25/04/2024

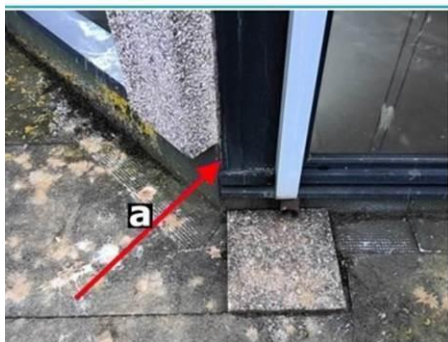
Matériaux : ZPSO-006

Description : Joint d'étanchéité entre menuiserie et structure

Localisation : Extérieur - Bat 2: toiture terrasse

Résultat : Présence d'amiante. Suivant documentation Rapport
2403CHNCA- BI3280000000835 de SOCOTEC datant du
25/04/2024

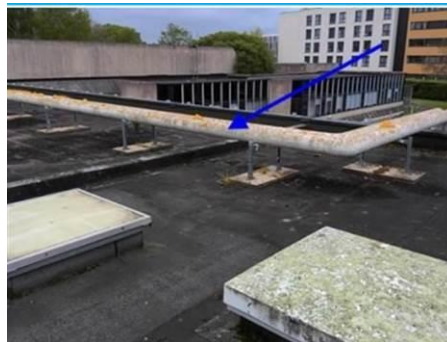
Matériaux : ZPSO-003

Description : Enveloppes de calorifuges et calorifigeage

Localisation : Extérieur - ZONE C- Toit terrasse

Résultat : Absence d'amiante Suivant documentation Rapport
2403CHNCA- BI3280000000835 de SOCOTEC datant du
25/04/2024
