Dossier : UFR Pharmacie VAUBENARD / BECQUEREL

DOSSIER TECHNIQUE AMIANTE

**REPERAGE DES MATERIAUX ET PRODUITS
CONTENANT DE L'AMIANTE
AVANT DEMOLITION PARTIELLE
D'UN IMMEUBLE BATI**

REPERAGE DES MATERIAUX ET PRODUITS CONTENANT DE L'AMIANTE AVANT TRAVAUX DANS UN IMMEUBLE BATI

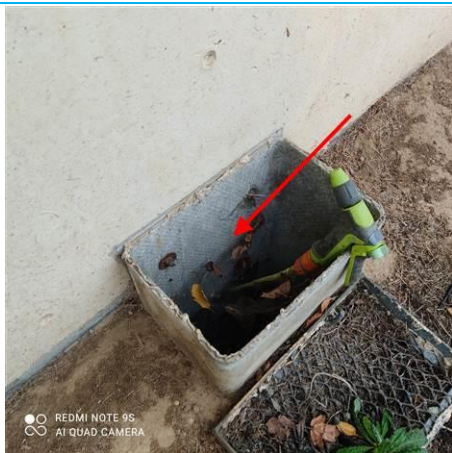
Matériaux : ZPSO-001

Résultat : Présence d'amiante

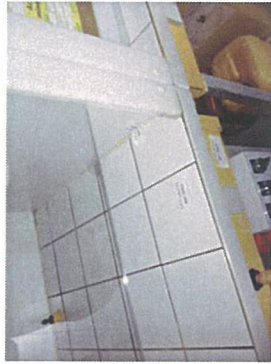
N° du prélév.	Niveau	N° de pièce	Pièce / Local	Date de prélév.	Sol	Mur	Plafond	Matériaux		Observations	Zones homogènes	Résultat	Photo
								Type	Détails				
MAT 968	R+1		salle 102	08/04/13		x		colle	de faïence	sorbonne (= plan de travail)	tous les plans de travail	Absence d'amiante

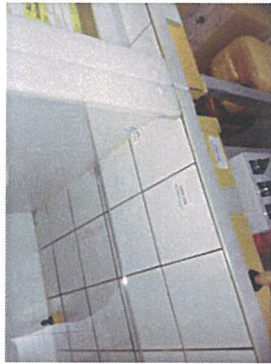
MAT 969	R+1		salle 102	08/04/13		x		joint	type silicone	sorbonne	tous les joints type silicone	Absence d'amiante

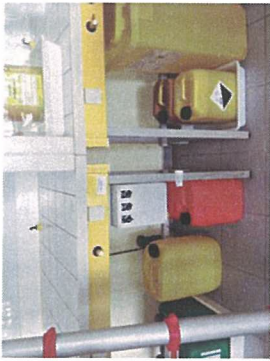
N° du prélév.	Niveau	N° de pièce	Pièce / Local	Date de prélév.	Sol	Mur	Plafond	Matériaux		Observations	Zones homogènes	Résultat	Photo
								Type	Détails				
MAT 970	R+1		salle 102	08/04/13		x		peinture	jaune	support plan de travail sorbonne - métallique		Absence d'amiante

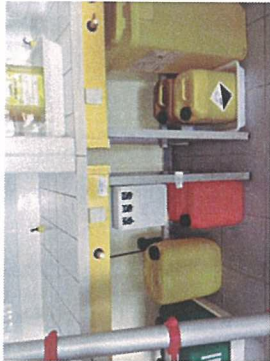
MAT 971	R+1		salle 102	08/04/13		x		peinture	grise	piéd de sorbonne - métallique	tous les piéds de sorbonne	Absence d'amiante

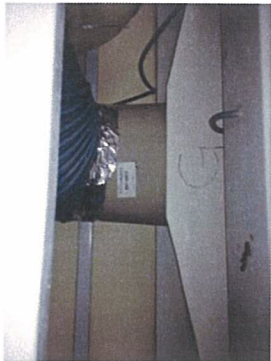
MAT 972	R+1		salle 102	08/04/13			x	scotch	alu étanchéité	sur conduit d'aération PVC	toutes les pièces	Absence d'amiante

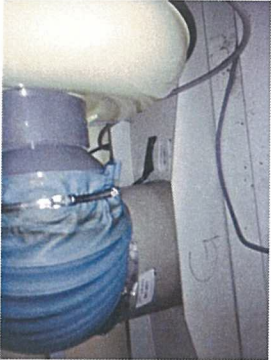
N° du prélèv.	Niveau	N° de pièce	Pièce / Local	Date de prélèv.	Sol	Mur	Plafond	Matériaux		Observations	Zones homogènes	Résultat	Photo
								Type	Détails				
MAT 973	R+1		salle 102	08/04/13			x	scotch	noir	sur hotte aération	toutes les pièces	Absence d'amiante

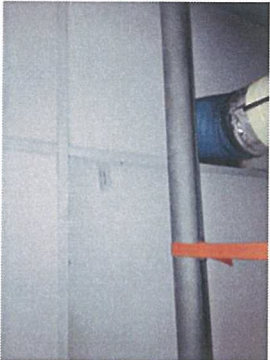
MAT 974	R+1		salle 102	08/04/13		x		faux-plafond			toutes les salles	Absence d'amiante

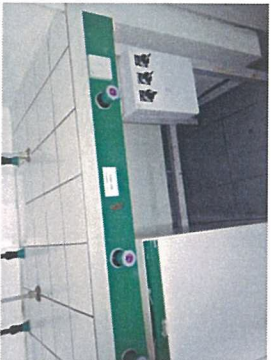
MAT 975	R+1		salle 134	08/04/13		x		peinture	verte	support plan de travail sorbonne	salle 132	Absence d'amiante

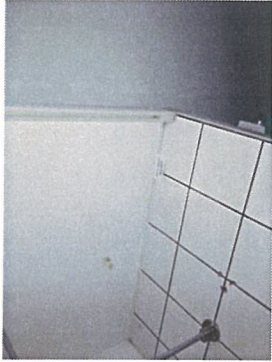
N° du prélèv.	Niveau	N° de pièce	Pièce / Local	Date de prélèv.	Sol	Mur	Plafond	Matériaux		Observations	Zones homogènes	Résultat	Photo
								Type	Détails				
MAT 976	R+1		salle 134	08/04/13		x		colle	de faïence	plan de travail sorbonne	tous les plans de travail	Absence d'amiante

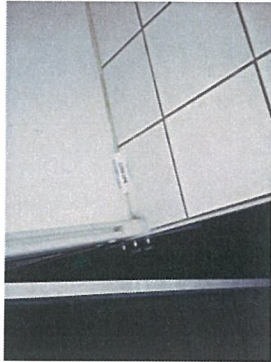
MAT 977	R+1		salle 134	08/04/13		x		joint	type silicone	plan de travail sorbonne	tous les joints type silicone	Absence d'amiante

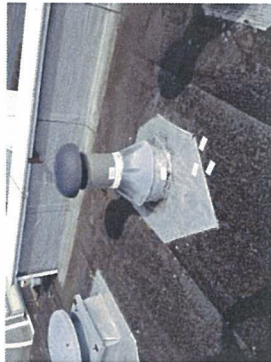
MAT 978	Toiture - terrasse		toiture - terrasse	08/04/13	x			joint				Absence d'amiante

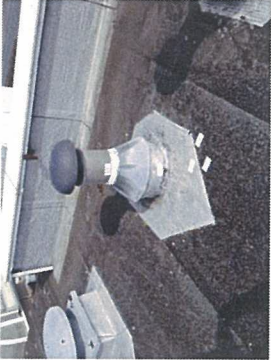
N° du prélév.	Niveau	N° de pièce	Pièce / Local	Date de prélév.	Sol	Mur	Plafond	Matériaux		Observations	Zones homogènes	Résultat	Photo
								Type	Détails				
MAT 979	Toiture - terrasse		toiture - terrasse	08/04/13	x			joint	noir			Absence d'amiante

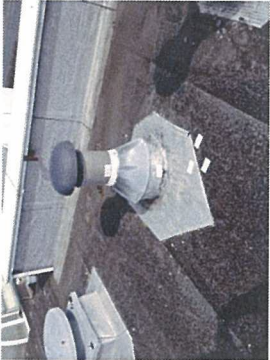
MAT 980	Toiture - terrasse		toiture - terrasse	08/04/13	x			paxalu				Absence d'amiante

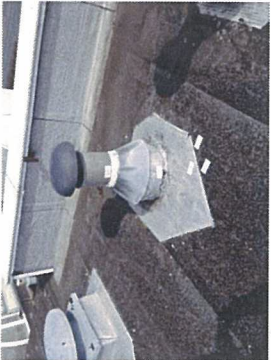
MAT 981	Toiture - terrasse		toiture - terrasse	08/04/13	x			goudron				Absence d'amiante

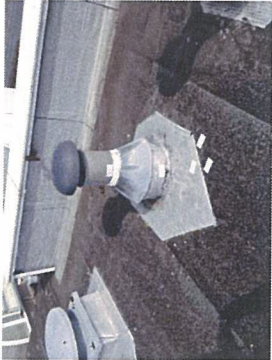
N° du prélèv.	Niveau	N° de pièce	Pièce / Local	Date de prélèv.	Sol	Mur	Plafond	Matériaux		Observations	Zones homogènes	Résultat	Photo
								Type	Détails				
MAT 982	Toiture - terrasse		toiture - terrasse	08/04/13	x			Isolant				Absence d'amiante

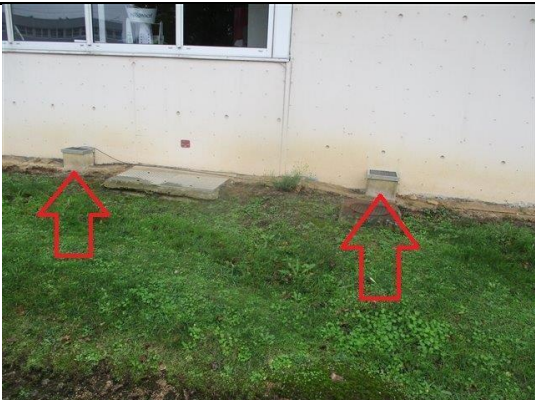
LOCALISATION	MATERIAUX ET/OU PRODUITS OBJET DES PRELEVEMENT
<p>Extérieur Façades Matériau : Eléments extérieurs / Conduit en façade / Gaines en fibres ciment de ventilation pour sous sol</p> <p>PRESENCE D'AMIANTE</p>

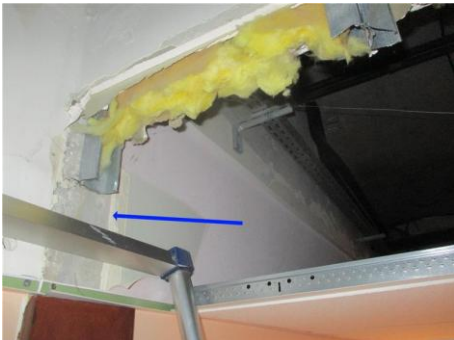
PRELEVEMENT : P001		
Emplacement

Nom du client	Numéro de dossier	Pièce ou local
UNICAEN	A320211396	RDC - LOCAL PH002
Matériau	Date de prélèvement	Nom de l'opérateur
Enduit à bas de plâtre de banche	20/05/2020	DUFRESNE Marc
Localisation		
Revêtement de murs - Murs		
Résultat amiante		
Absence d'amiante

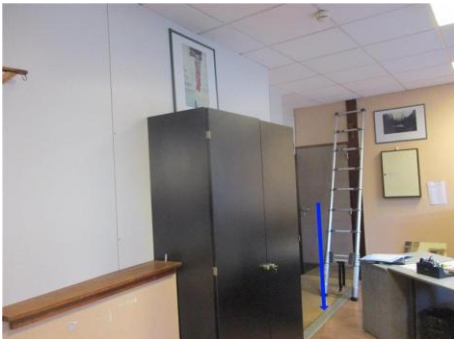
PRELEVEMENT : P004		
Emplacement

Nom du client	Numéro de dossier	Pièce ou local
UNICAEN	A320211396	RDC - LOCAL PH002
Matériau	Date de prélèvement	Nom de l'opérateur
Ragréage et colle jaune	20/05/2020	DUFRESNE Marc
Localisation		
Plancher - Sol		
Résultat amiante		
Absence d'amiante
