# FICHE RECAPITULATIVE DU DOSSIER TECHNIQUE AMIANTE (DTA)

Date de création : 13/04/2021		Réf. du présent DTA : A321173715-21373 A
Historique des dates de mise à jour :

Immeuble bâti pour lequel le DTA a été constitué (préciser son nom exact et sa localisation le cas échéant) :  
 Nature du bâtiment : **Bâtiment IAE** Adresse : **3 rue Claude Bloch**  
**14000 CAEN**  
 Date du permis de construire : **Antérieur au 1er juillet 1997** Bâtiment : **IAE**

**RAPPORT N° A321173715-BATIMENT IAE CAMPUS 4**

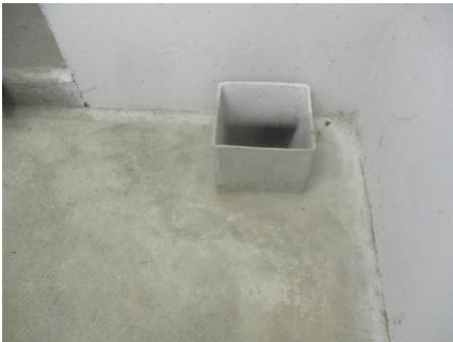
ELEMENT : Conduit de ventilation		
Emplacement

Nom du client	Numéro de dossier	Pièce ou local
UNICAEN	A321173715-21373	Sous sol - Local technique Machinerie Ascenseur IA S04
Matériau	Date de prélèvement	Nom de l'opérateur
Gaine en fibres ciment		DUFRESNE Marc
Localisation		
Conduit de ventilation - Sol		
Résultat amiante		
Présence d'amiante		
Résultat de la grille d'évaluation		
Evaluation périodique

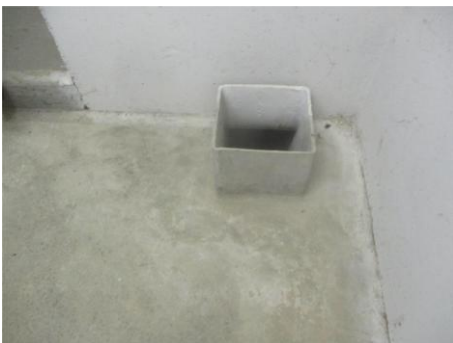
ELEMENT : Conduit de ventilation		
Emplacement

<b>Nom du client</b>	<b>Numéro de dossier</b>	<b>Pièce ou local</b>
UNICAEN	A321173715-21373	Sous sol - Local technique Machinerie Ascenseur IA S04
<b>Matériau</b>	<b>Date de prélèvement</b>	<b>Nom de l'opérateur</b>
Gaine en fibres ciment		DUFRESNE Marc
Localisation		
Conduit de ventilation - Sol		
Résultat amiante		
Présence d'amiante		
Résultat de la grille d'évaluation		
Evaluation périodique

**EP / Recommandation de gestion :** Le type de matériau ou produit concerné contenant de l'amiante, la nature et l'étendue des dégradations qu'il présente et l'évaluation du risque de dégradation ne conduisent pas à conclure à la nécessité d'une action de protection immédiate. Il convient de :

- Contrôler périodiquement que l'état de dégradation des matériaux et produits concernés ne s'aggrave pas et, le cas échéant, que leur protection demeure en bon état de conservation ;
- Rechercher, le cas échéant, les causes de dégradation et prendre les mesures appropriées pour les supprimer
