## **DIRPJJ Sud Ouest Rue Poitevin à Bordeaux (33)**

### **MISSION DE DIAGNOSTIC STRUCTUREL**

DOSSIER SBX3.N.0071

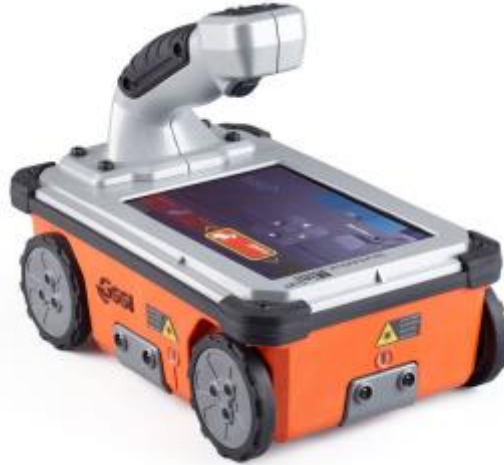
L'auscultation est effectuée au moyen d'un radar de type EasyScan HR (GSSI) ou équivalent.

Ce radar est dédié à la détection et localisation des armatures, conduites en métal et en plastique, câbles de précontrainte, vides dans le béton et à la mesure d'épaisseur de béton jusqu'à 40 cm de profondeur.

Le radar d'auscultation (radar de structure) fonctionne sur le principe de l'étude de la propagation d'une onde électromagnétique dans le milieu étudié. Le système envoie une onde (un pulse) de très courte durée dans le matériau et enregistre l'amplitude et le temps d'arrivée de chaque onde réfléchi. Les réflexions sont produites au droit de tout changement dans les propriétés de conduction du courant électrique du milieu (constante diélectrique). L'amplitude de la réflexion est déterminée par le contraste de permittivité diélectrique entre l'encaissant et la cible.

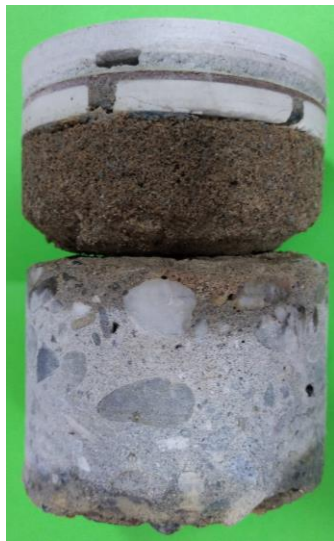
Carottage C1			
Profondeur (surface → sous-face)	Epaisseur	Description	Observations / schéma
0.0 / 0.9 cm	0.9 cm	Carrelage

0.9 / 1.3 cm	0.4 cm	Colle carrelage	
1.3 / 1.6 cm	0.3 cm	Revêtement rougeâtre	
1.6 / 2.4 cm	0.8 cm	Carrelage	
2.4 / 5.9 cm	3.5 cm	Chape mortier	
5.9 / 13.4 cm	7.5 cm	<b>Béton :</b> -Dmax : 14 mm -Bullage faible	
13.4 / ... cm		Sable	
<u>Epaisseur carottée</u> : 13.4 cm <u>Epaisseur dallage</u> : 7.5 cm

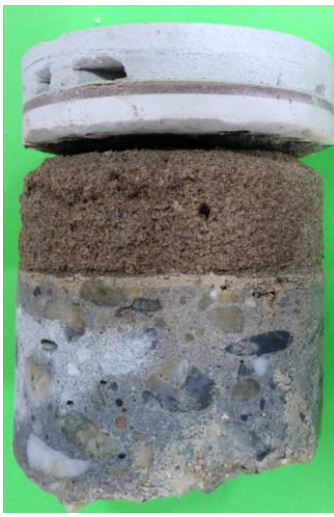
Carottage C2			
Profondeur (surface → sous-face)	Epaisseur	Description	Observations / schéma
0.0 / 0.9 cm	0.9 cm	Carrelage

0.9 / 1.5 cm	0.6 cm	Colle carrelage	
1.5 / 1.8 cm	0.3 cm	Revêtement rougeâtre	
1.8 / 2.6 cm	0.8 cm	Carrelage	
2.6 / 6.6 cm	4.0 cm	Chape mortier	
6.6 / 12.6 cm	6.0 cm	<b>Béton :</b> -Dmax : 14 mm -Bullage faible	
12.6 / ... cm		Sable	
<u>Epaisseur carottée</u> : 12.6 cm <u>Epaisseur dallage</u> : 6.0 cm

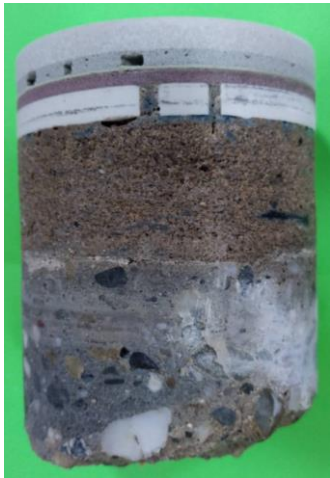
Carottage C3			
Profondeur (surface → sous-face)	Epaisseur	Description	Observations / schéma
0.0 / 0.9 cm	0.9 cm	Carrelage

0.9 / 1.4 cm	0.5 cm	Colle carrelage	
1.4 / 1.8 cm	0.4 cm	Revêtement rougeâtre	
1.8 / 2.6 cm	0.8 cm	Carrelage	
2.6 / 6.6 cm	4.0 cm	Chape mortier	
6.6 / 12.6 cm	6.0 cm	<b>Béton :</b> -Dmax : 14 mm -Bullage faible	
12.6 / ... cm		Sable	
Epaisseur carottée : 12.6 cm Epaisseur dallage : 6.0 cm

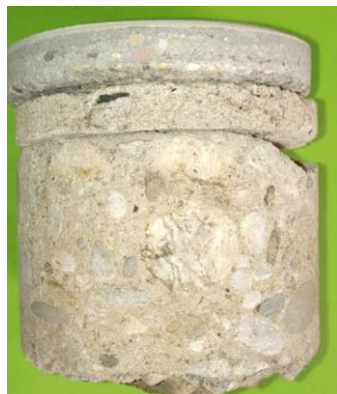
Carottage C4				
Profondeur (surface → sous-face)	Epaisseur	Description	Observations / schéma	
0.0 / 0.2 cm	0.2 cm	Carrelage

0.2 / 1.3 cm	1.1 cm	Chape micro béton		
1.3 / 2.4 cm	1.1 cm	Chape mortier		
2.4 / 9.4 cm	7.0 cm	<b>Béton :</b> -Dmax : 25 mm -Bullage faible		
9.4 / ... cm		Remblai sablo graveleux marron		
<u>Epaisseur carottée</u> : 9.4 cm <u>Epaisseur dallage</u> : 7.0 cm

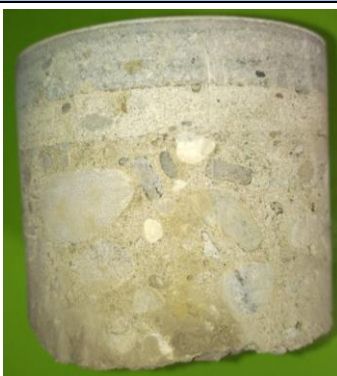
Carottage C5				
Profondeur (surface → sous-face)	Epaisseur	Description	Observations / schéma	
0.0 / 0.2 cm	0.2 cm	Carrelage

0.2 / 1.4 cm	1.2 cm	Chape micro béton		
1.4 / 2.7 cm	1.3 cm	Chape mortier		
2.7 / 8.2 cm	5.5 cm	<b>Béton :</b> -Dmax : 25 mm -Bullage faible		
8.2 / ... cm		Remblai sablo graveleux marron		
<u>Epaisseur carottée</u> : 8.2 cm <u>Epaisseur dallage</u> : 5.5 cm

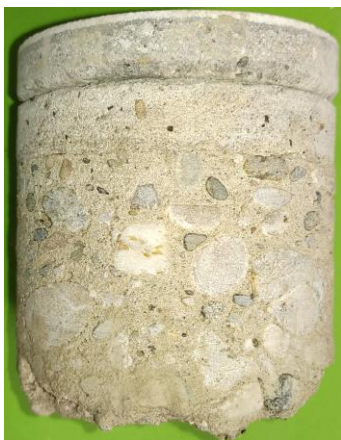
Carottage C6			
Profondeur (surface → sous-face)	Epaisseur	Description	Observations / schéma
0.0 / 0.2 cm	0.2 cm	Carrelage

0.2 / 1.3 cm	1.1 cm	Chape micro béton	
1.3 / 2.4 cm	1.1 cm	Chape mortier	
2.4 / 9.4 cm	7.0 cm	<b>Béton :</b> -Dmax : 25 mm -Bullage faible	
9.4 / ... cm		Remblai sablo graveleux marron	
<u>Epaisseur carottée</u> : 9.4 cm <u>Epaisseur dallage</u> : 7.0 cm

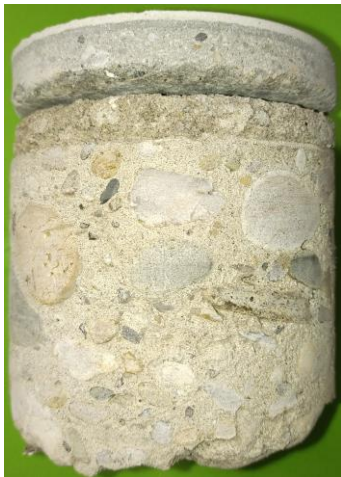
Carottage C7			
Profondeur (surface → sous-face)	Epaisseur	Description	Observations / schéma
0.0 / 0.2 cm	0.2 cm	Carrelage

0.2 / 1.3 cm	1.1 cm	Chape micro béton	
1.3 / 2.4 cm	1.1 cm	Chape mortier	
2.4 / 9.4 cm	7.0 cm	<b>Béton :</b> -Dmax : 25 mm -Bullage faible	
9.4 / ... cm		Dalle béton avec odeur d'hydrocarbure	
<u>Epaisseur carottée</u> : 9.4 cm <u>Epaisseur dallage</u> : 7.0 cm

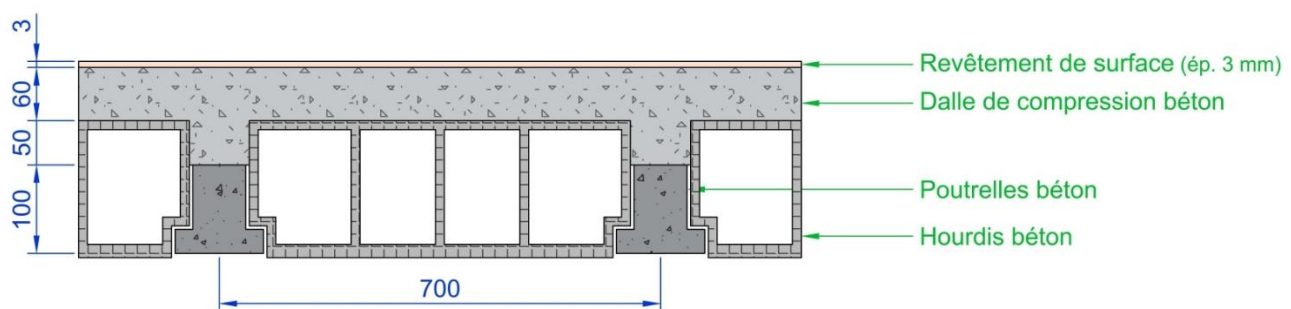
Sondage RF1 – Plancher bas du bâtiment archives – Poutrelles hourdis					
Situation : Niveau bas RDC – bâtiment archives					
Localisation			N° fichier	Aciers	E : espacement moyen
RF1	Bâtiment archives	Niveau bas RDC	P3F16 P3F19	Dalle de compression : Treilli soudé Ø5 mm	Maille ≈ 20 x 20 cm
<p><u>Coupes déduites du sondage :</u></p>

<p><b>Commentaires :</b></p> <p>Le plancher bas RDC, au droit du sondage RF1, est de type poutrelles hourdis en béton, avec des hourdis béton. Les poutrelles ont un entraxe de 70 cm et une portée de l'ordre de 3,00 à 3,50 m environ.</p>

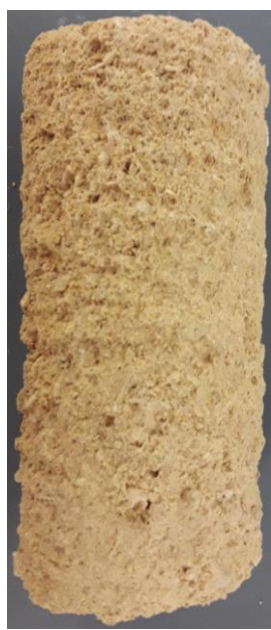
Carottage M2 – hauteur du sondage = 1,30 m				
Profondeur (Int. → Ext.)	Epaisseur	Description	Observations / schéma	
0.0 / 1.3 cm	1.3 cm	Plaque de plâtre		
1.3 / 6.3 cm	5.0 cm	Laine de verre		
6.3 / 9.0 cm	2.7 cm	Vide		
9.0 / ... cm	15.6 cm	<b>Pierre de taille calcaire</b> Très coquillée / couleur beige - jaunâtre	<i>Pierre friable au carottage</i>

<u>Epaisseur carottée (dans la pierre)</u> : 18.0 cm – Carottage non traversant car mur mitoyen

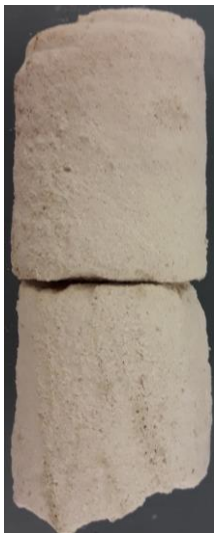
Carottage M3 – hauteur du sondage = 1,20 m				
Profondeur (Int. → Ext.)	Epaisseur	Description	Observations / schéma	
0.0 / 1.3 cm	1.3 cm	Plaque de plâtre

1.3 / 6.3 cm	5.0 cm	Laine de verre		
6.3 / 9.0 cm	2.7 cm	Vide		
9.0 / ... cm	18.5 cm	<b>Pierre de taille calcaire</b> Coquillée / couleur beige - jaunâtre	<i>Fraturée à 10 cm de profondeur</i>	
<u>Epaisseur carottée (dans la pierre)</u> : 20.0 cm – Carottage non traversant car mur mitoyen

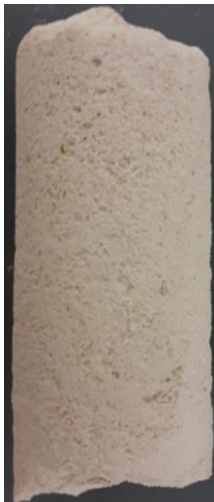
Carottage M4 – hauteur du sondage = 0,85 m				
Profondeur (Int. → Ext.)	Epaisseur	Description	Observations / schéma	
0.0 / 1.3 cm	1.3 cm	Plaque de plâtre

1.3 / 6.3 cm	5.0 cm	Laine de verre		
6.3 / 9.0 cm	2.7 cm	Vide		
9.0 / ... cm	19.0 cm	<b>Pierre de taille calcaire</b> Coquillée / couleur beige - jaunâtre		
<u>Epaisseur carottée (dans la pierre)</u> : 20.0 cm – Carottage non traversant car mur mitoyen

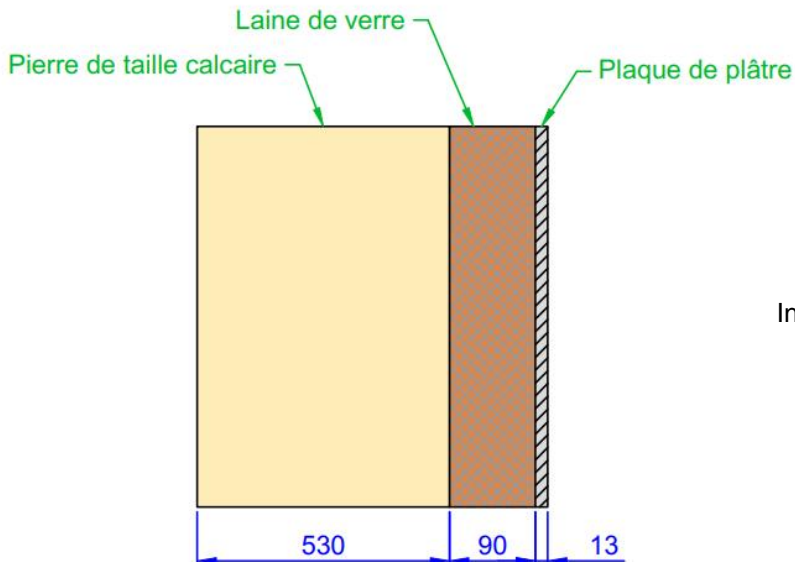
Relevé M1	
Observations / schéma	
Ext

<p>Diagram illustrating the cross-section of Relevé M1. The structure consists of three layers: a yellow block of 'Pierre de taille calcaire' (530 units wide), a brown block of 'Laine de verre' (90 units wide), and a thin hatched layer of 'Plaque de plâtre' (13 units wide). The left side is labeled 'Ext' and the right side is labeled 'Int'.</p>
Sondage traversant

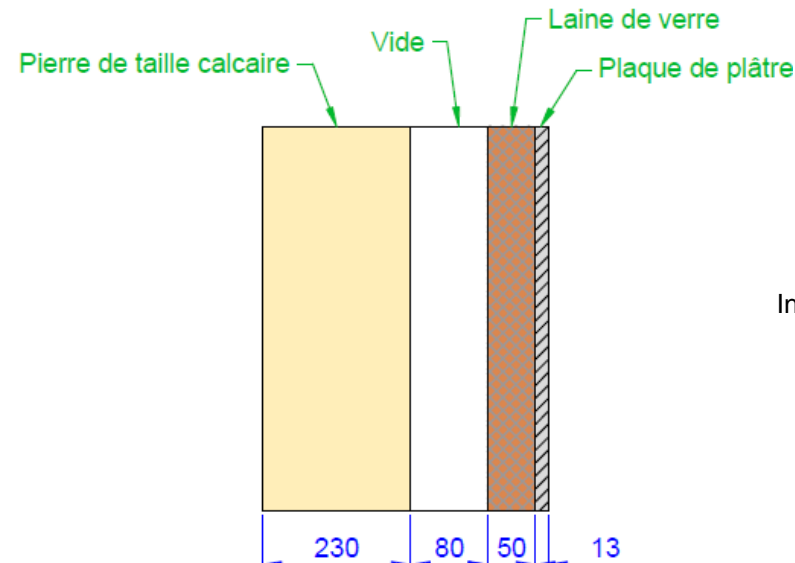
Relevé M2	
Observations / schéma	
Ext

<p>Diagram illustrating the cross-section of Relevé M2. The structure consists of four layers: a yellow block of 'Pierre de taille calcaire' (230 units wide), a white block of 'Vide' (80 units wide), a brown block of 'Laine de verre' (50 units wide), and a thin hatched layer of 'Plaque de plâtre' (13 units wide). The left side is labeled 'Ext' and the right side is labeled 'Int'.</p>
Sondage traversant
